## WYCENA WARTOŚCI

Zadanie: Ocena stanu technicznego i określenie wartości rynkowej pojazdu

| DANE IDENTYFIKACYJNE POJAZDU | | Dane: [T] X-2026 | |
|---|---|---|---|
| Marka: | PEUGEOT | Nr rejestracyjny: | WE5L814 |
| Model pojazdu: | 2008 II 1.2 MR`20 E6d | Nr Info-Ekspert: | 029-04369 |

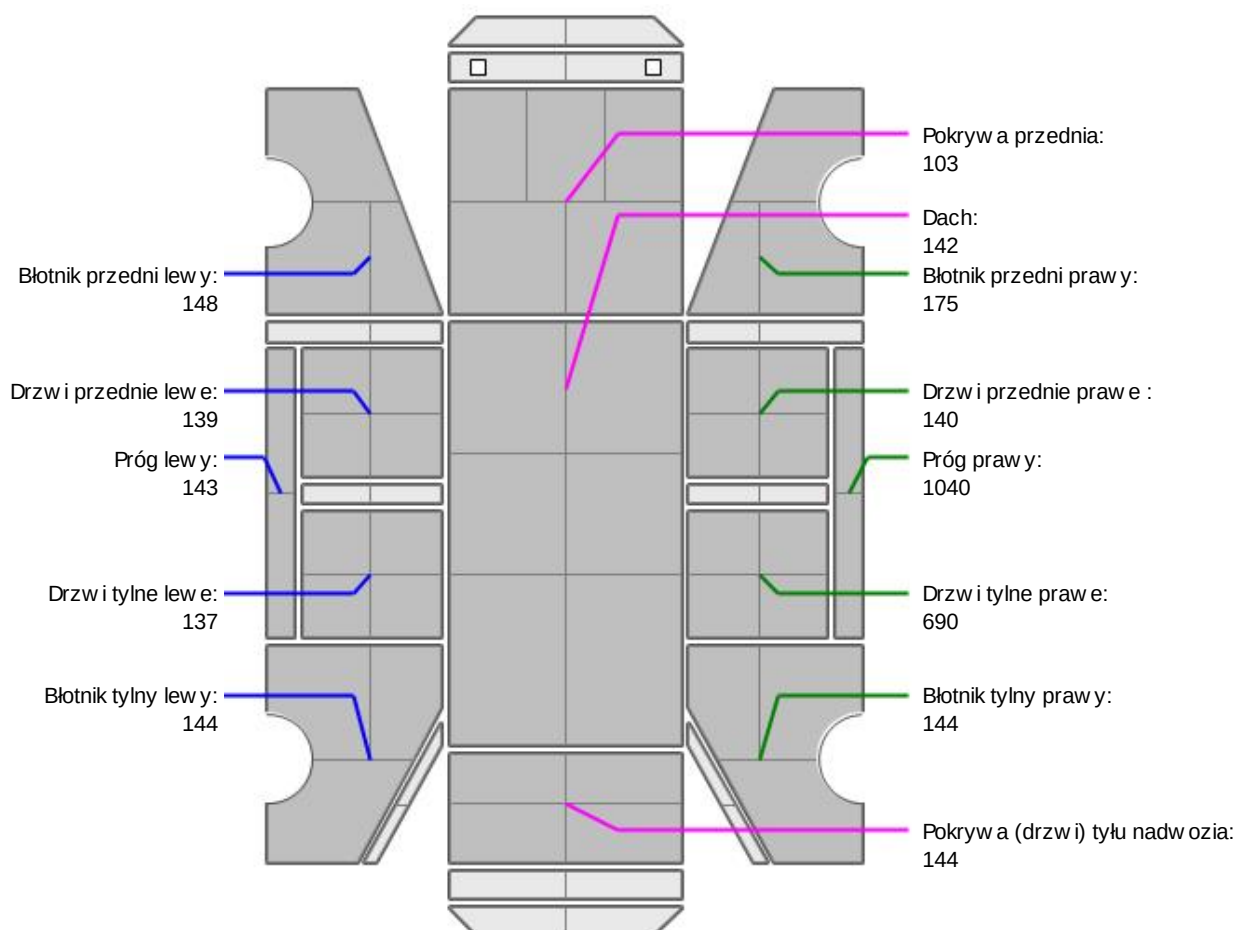
## NADWOZIE – Opis powłoki lakierowej

| L.p. | Nazwa elementu | L / P | Grubość powłoki<br>[μm] | Opis |
| 1 | Pokrywa przednia | | 103 | |
| 2 | Dach | | 142 | |
| 3 | Błotnik przedni | L | 148 | |
| 4 | Próg | L | 143 | |
| 5 | Drzwi przednie | L | 139 | |
| 6 | Drzwi tylne | L | 137 | |
| 7 | Błotnik tylny | L | 144 | |
| 8 | Błotnik przedni | P | 175 | |
| 9 | Próg | P | 1040 | |
| 10 | Drzwi przednie | P | 140 | |
| 11 | Drzwi tylne | P | 690 | |
| 12 | Błotnik tylny | P | 144 | |
| 13 | Pokrywa (drzwi) tyłu nadwozia | | 144 | |
