**Ocena stanu technicznego pojazdu**

| 0143268 | <b>HYUNDAI, i30 Wagon 20-24, i30 1.5 DPI Comfort</b> | | | | KOM |
| WE5N955 | TMAH381CANJ111989 | | 10-03-2022/2022 | 07-03-2027 | szary/METALIK |

**Data oględzin:** 13-10-2025**Miejsce oględzin:**

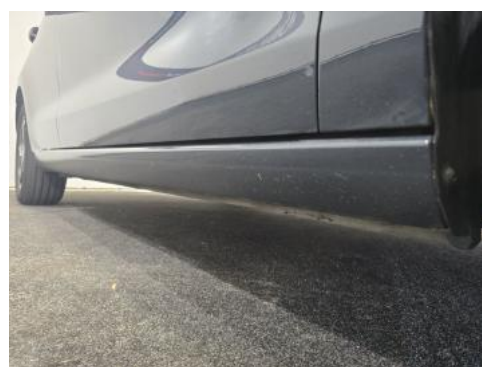
**Fot. 4**  
Próg prawy (widok od przodu)

| Poz. | Nazwa części | Przedział grubości powłoki lakierowej [µm] |
|---|---|---|
| 1 | Próg prawy | 150 - 200 |

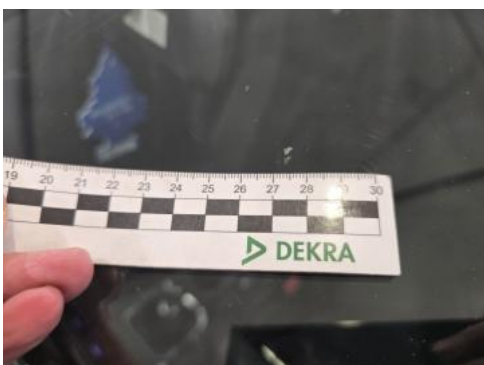
**Fot. 35**

| Poz. | Nazwa części | Nr katalogowy | Opis uszkodzenia | Czas [rbg] |
|---|---|---|---|---|
| 1 | Szyba przednia barwiona | 86110A6500 | rysa/odprysk | |

Szyba czołowa - Rysa/odprysk 1

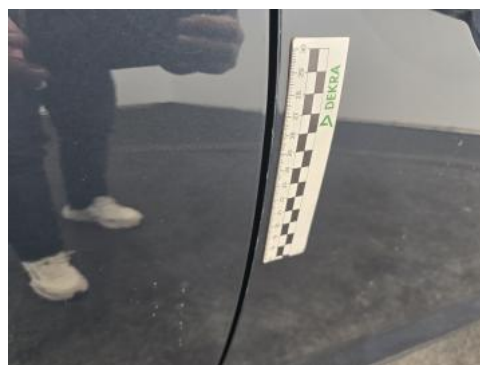
**Fot. 36**

| Poz. | Nazwa części | Nr katalogowy | Opis uszkodzenia | Czas [rbg] |
|---|---|---|---|---|
| 3 | Drzwi przednie (nieuzbrojone) R | 76004G4000 | rysa/odprysk | |

Drzwi przednie P - Rysa/odprysk 1

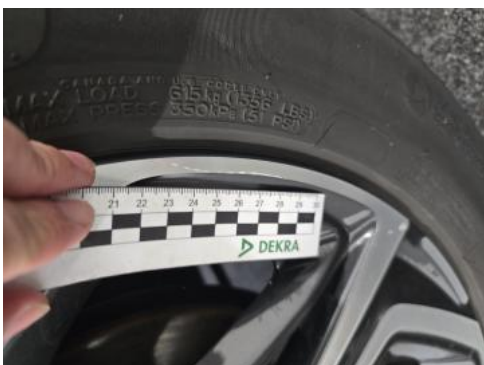
**Fot. 37**

| Poz. | Nazwa części | Nr katalogowy | Opis uszkodzenia | Czas [rbg] |
|---|---|---|---|---|
| 8 | Felga koła tylnego prawego | | rysa/odprysk | 0.01 |

Felga aluminiowa tylna P - Rysa/odprysk 1

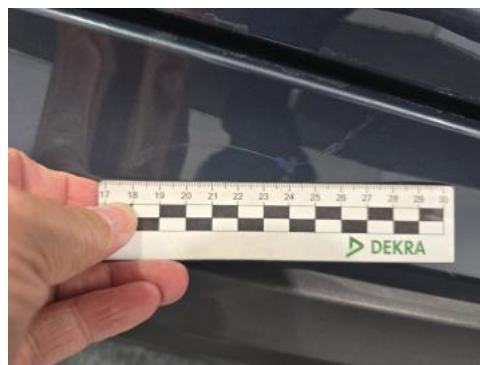
**Fot. 38**

| Poz. | Nazwa części | Nr katalogowy | Opis uszkodzenia | Czas [rbg] |
|---|---|---|---|---|
| 6 | Okładzina zderzaka tylnego | 86611G4200 | rysa/odprysk | |

Zderzak tylny - Rysa/odprysk 1

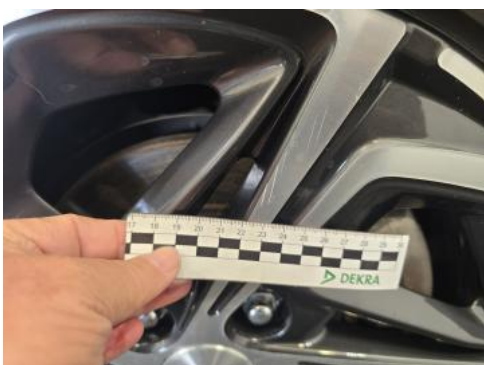
**Fot. 39**

| Poz. | Nazwa części | Nr katalogowy | Opis uszkodzenia | Czas [rbg] |
|---|---|---|---|---|
| 7 | Felga koła tylnego lewego | | rysa/odprysk | 0.01 |

Felga aluminiowa tylna L - Rysa/odprysk 1

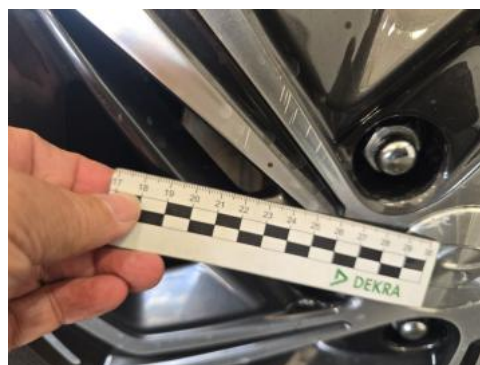
**Fot. 40**

Felga aluminiowa tylna L() - Rysa/odprysk 3

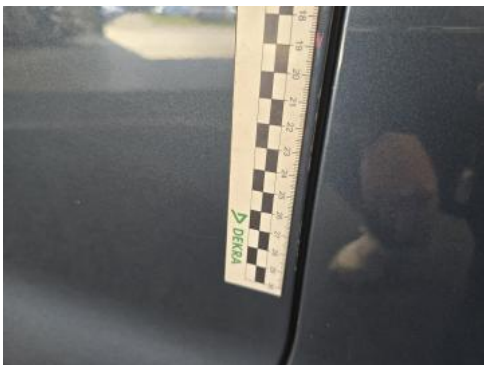
**Fot. 41**

| Poz. | Nazwa części | Nr katalogowy | Opis uszkodzenia | Czas [rbg] |
|---|---|---|---|---|
| 2 | Drzwi przednie (nieuzbrojone) L | 76003G4000 | rysa/odprysk | |

Drzwi przed L - Rysa/odprysk 1

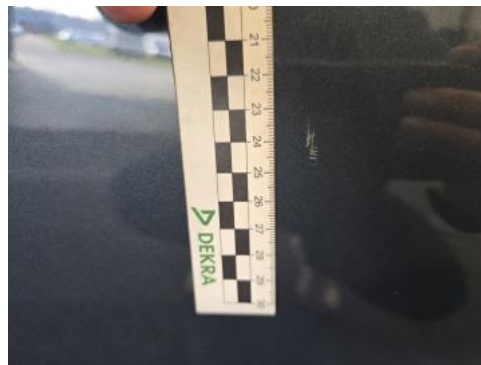
**Fot. 42**

Drzwi przed L() - Rysa/odprysk 3

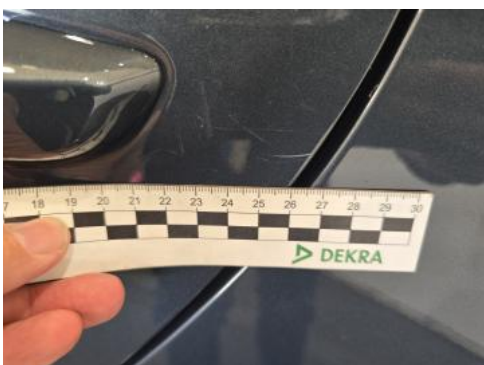
**Fot. 43**

| Poz. | Nazwa części | Nr katalogowy | Opis uszkodzenia | Czas [rbg] |
|---|---|---|---|---|
| 5 | Drzwi tylne (nieuzbrojone) L | 77003G4000 | rysa/odprysk | |

Drzwi tylne L - Rysa/odprysk 1

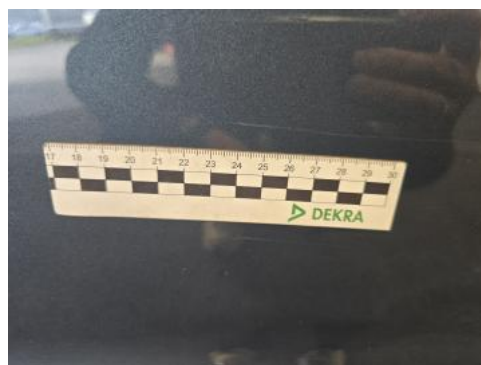
**Fot. 44**

Drzwi tylne L() - Rysa/odprysk 3

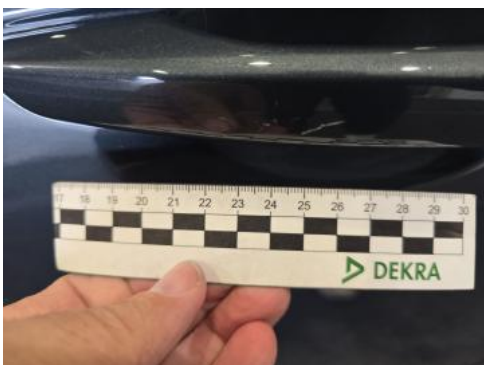
**Fot. 45**

| Poz. | Nazwa części | Nr katalogowy | Opis uszkodzenia | Czas [rbg] |
|---|---|---|---|---|
| 4 | Klamka zewnętrzna drzwi przednich L | 82651G4010 | rysa/odprysk | |

Klamka drzwi prz L - Rysa/odprysk 1
