## WYCENA WARTOŚCI

Zadanie: Ocena stanu technicznego i określenie wartości rynkowej pojazdu

| DANE IDENTYFIKACYJNE POJAZDU | | Dane: [O] III-2026 | |
|---|---|---|---|
| Marka: | <b>TOYOTA</b> | Nr rejestracyjny: | <b>WE7J807</b> |
| Model pojazdu: | <b>Camry Hybrid MR`18 E6d</b> | Nr Info-Ekspert: | <b>037-03144</b> |

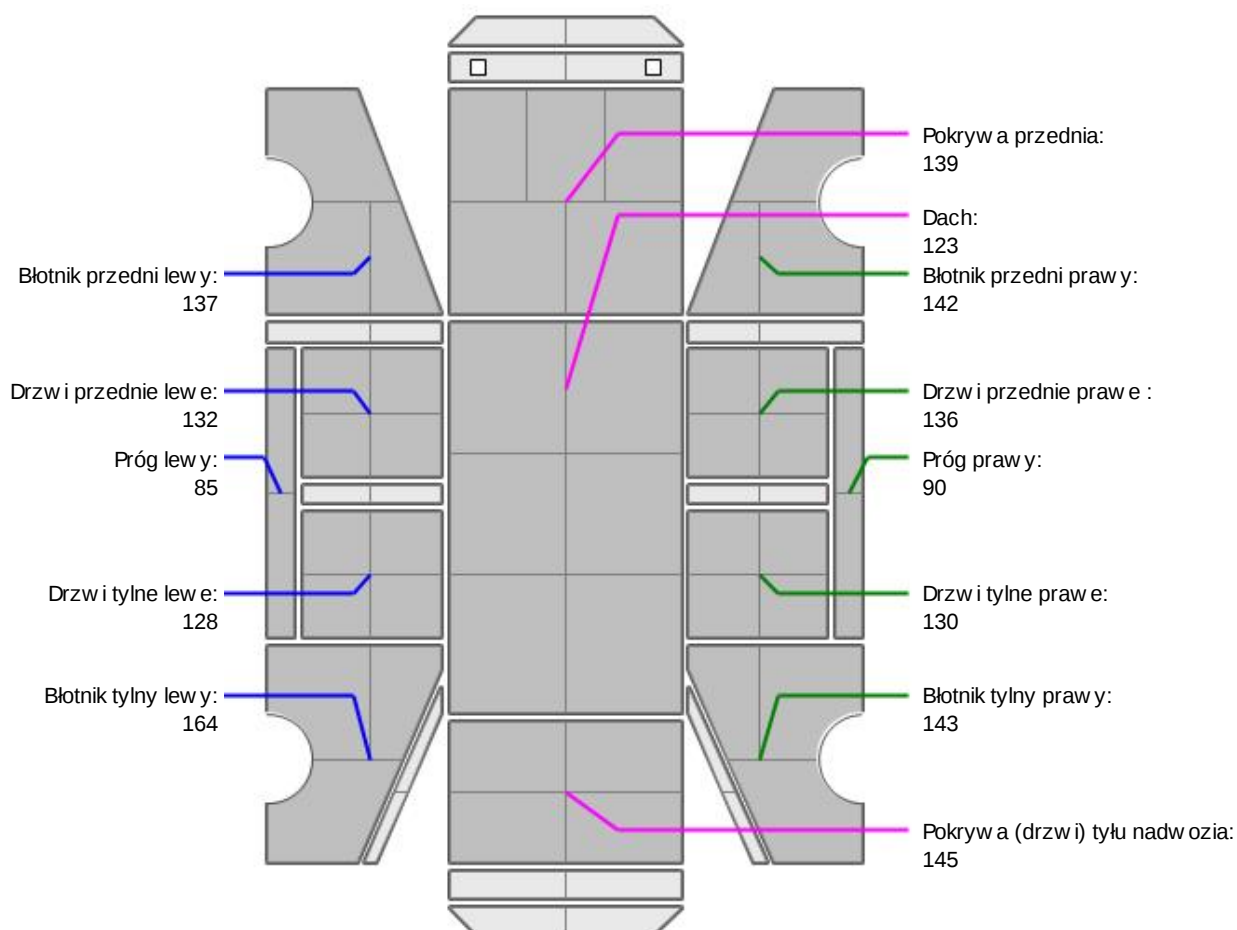
## KABINA KIEROWCY – Opis powłoki lakierowej

| L.p. | Nazwa elementu | L / P | Grubość powłoki<br>[ $\mu\text{m}$ ] | Opis |
|---|---|---|---|---|
| 1 | Pokrywa przednia | | 139 | |
| 2 | Dach | | 123 | |
| 3 | Błotnik przedni | L | 137 | |
| 4 | Próg | L | 85 | |
| 5 | Drzwi przednie | L | 132 | |
| 6 | Drzwi tylne | L | 128 | |
| 7 | Błotnik tylny | L | 164 | |
| 8 | Błotnik przedni | P | 142 | |
| 9 | Próg | P | 90 | |
| 10 | Drzwi przednie | P | 136 | |
| 11 | Drzwi tylne | P | 130 | |
| 12 | Błotnik tylny | P | 143 | |
| 13 | Pokrywa (drzwi) tyłu nadwozia | | 145 | |

Podane przedziały grubości powłoki lakierowej poszczególnych elementów dotyczą wyłącznie punktów pomiarowych, tj. trzech wybranych miejsc na danym elemencie nadwozia. Nie oznacza to, że w pozostałych obszarach danego elementu grubość powłoki jest jednakowa ani że nie może wykroczyć poza wskazane zakresy. Pomiary wykonano urządzeniem będącym w posiadaniu rzeczoznawcy. Pomiar wykonany innym przyrządem może się różnić.
