Nr zlecenia DEKRA: MHC/WAW/87654/25/11/12  
Nr zlecenia/szkody:  
Data zlecenia: 12-11-2025

**Ocena stanu technicznego pojazdu**

| 0133132 | <b>SKODA, Fabia III Kombi 18-22, Fabia 1.0 TSI Ambition</b> | | | | KOM |

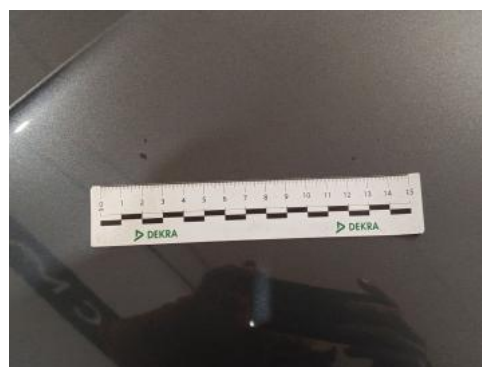
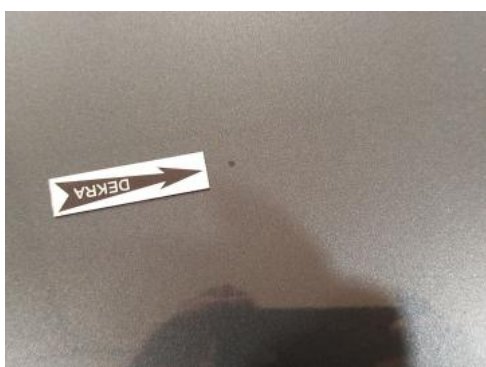
| Poz. | Nazwa części | Nr katalogowy | Opis uszkodzenia | Czas [rbg] |
|---|---|---|---|---|
| 1 | Pokrywa przednia | 6V0823031F | rysa/odprysk | |

**Fot. 38**  
Pokrywa komory silnika - Rysa/odprysk 1

**Fot. 39**  
Pokrywa komory silnika - Rysa/odprysk 2

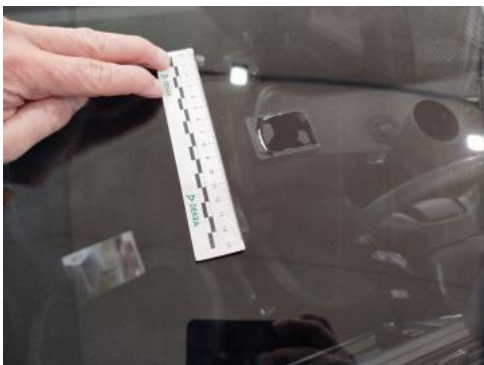
**Fot. 41**

| Poz. | Nazwa części | Nr katalogowy | Opis uszkodzenia | Czas [rbg] |
|---|---|---|---|---|
| 1 | Szyba przednia barwiona | 6V0845011ACNVB | inne:obcy przedmiot, usunąć | 0.3 |

Szyba czołowa - Inne 1

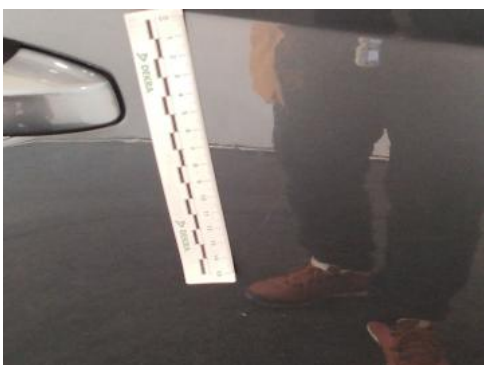
**Fot. 43**

| 2 | Drzwi tylne (nieuzbrojone) R | 6V9833056A | rysa/odprysk | |

Drzwi tylne P - Rysa/odprysk 1

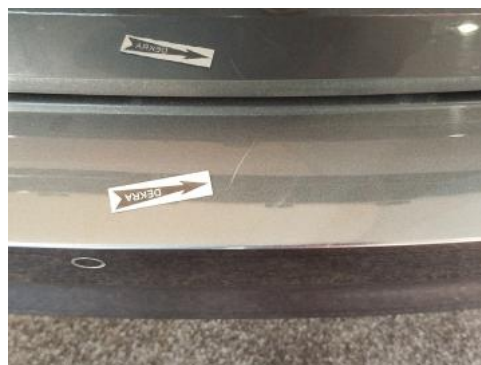
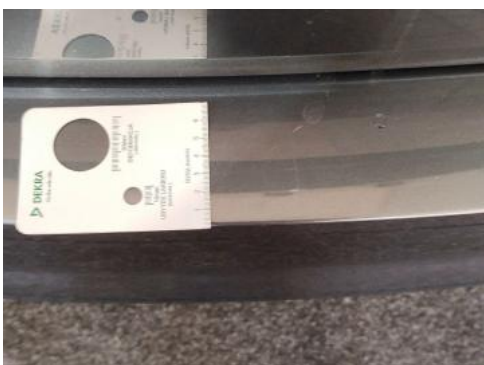
| 3 | Okładzina zderzaka tylnego | 6V9807421F | rysa/odprysk | |

Zderzak tylny cz górna - Rysa/odprysk 1

Zderzak tylny cz górna - Rysa/odprysk 2

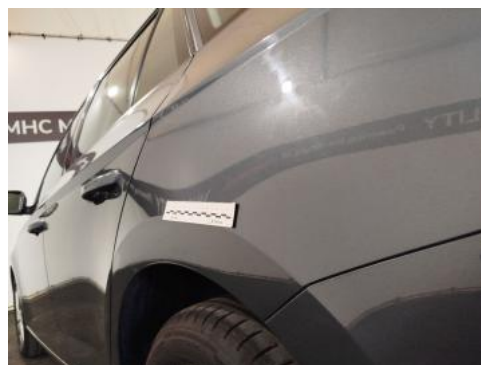
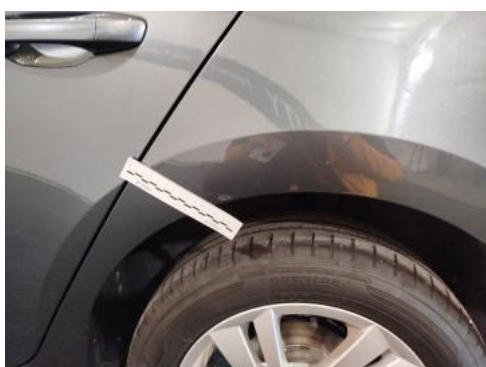
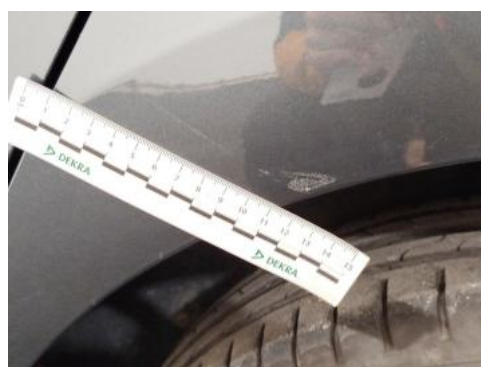
| 4 | Błotnik tylny L | 6V9809601D | rysa/odprysk, zabrudzenie | |

Błotnik tylny L / Ściana boczna L - Inne 1

Błotnik tylny L / Ściana boczna L - Inne 2

Błotnik tylny L / Ściana boczna L() - Inne 3

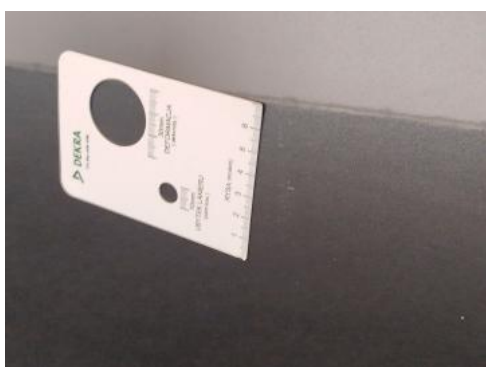
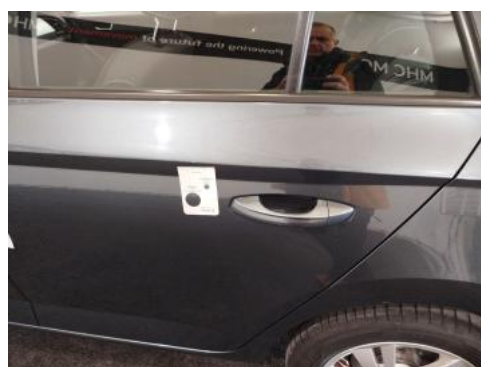
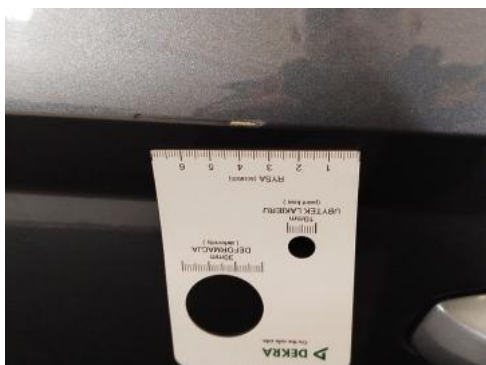
| Poz. | Nazwa części | Nr katalogowy | Opis uszkodzenia | Czas [rbg] |
|---|---|---|---|---|
| 2 | Drzwi tylne (nieuzbrojone) L | 6V9833055A | rysa/odprysk, ślady korozji | |

Drzwi tylne L - Rysa/odprysk 1

Drzwi tylne L - Rysa/odprysk 2

Drzwi tylne L() - Rysa/odprysk 3

| Poz. | Nazwa części | Rodzaj lakierowania | Opis uszkodzenia | NS [%] |
|---|---|---|---|---|
| 1 | Drzwi tylne, część dolna F L | III | | |
