P o g l d o w y r a p o r t s t a n u t e c h n i c z n e g o

Zadanie: Ocena stanu technicznego i określenie wartości rynkowej pojazdu

Rodzaj pojazdu:	Samochód terenowy	VIN:	YV1ZZK5VCN2091147
Marka:	VOLVO	Nr rejestracyjny:	WE5C610
Model pojazdu:	V60 Cross Country 2.0 B4 D MILD HYBRID MR`19Nr Info-Expert:		039-06689
Wersja:	Pro AWD Getr	Rok produkcji:	2021

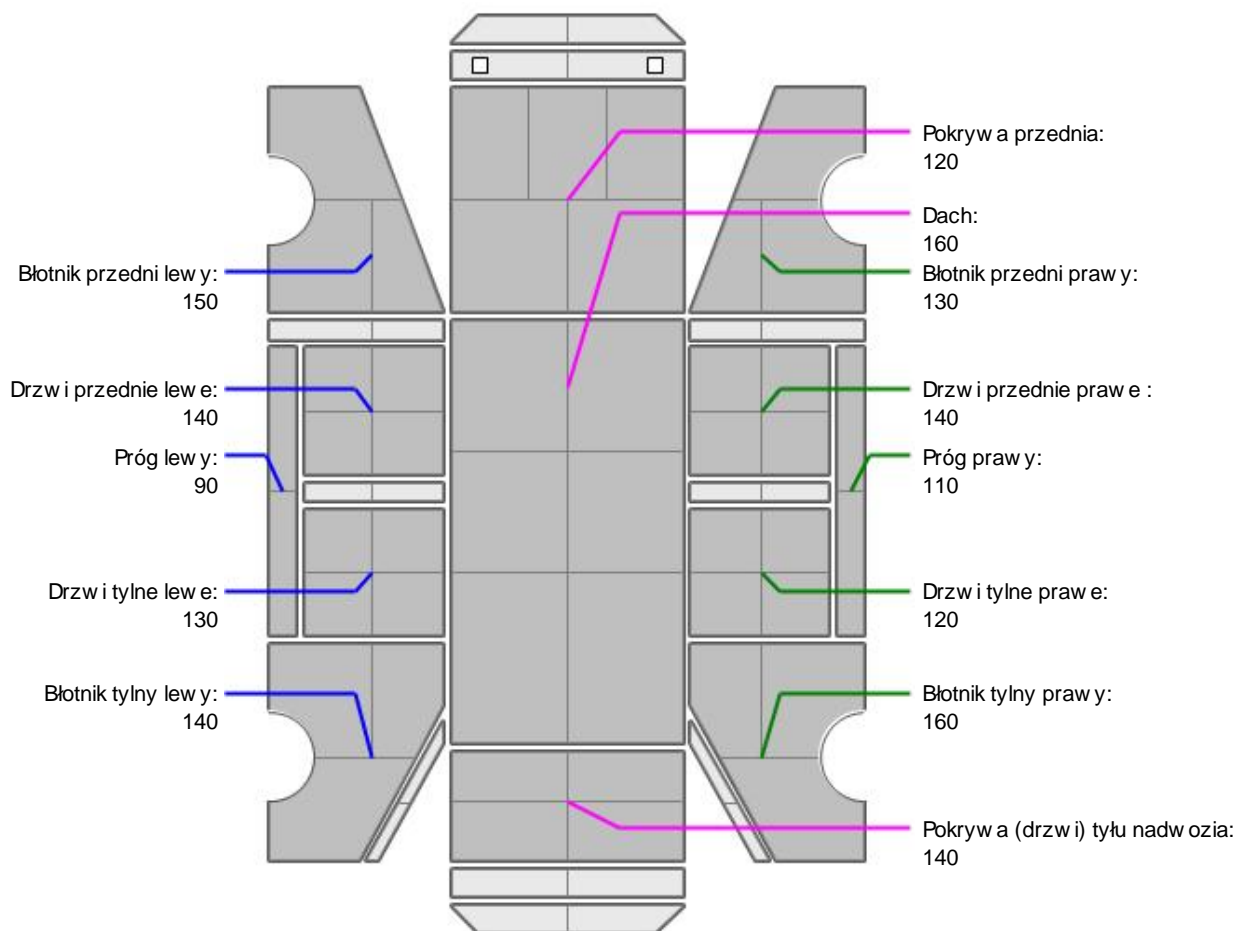
NADWOZIE – Opis powłoki lakierowej

L.p.	Nazwa elementu	L / P	Grubo powłoki [µm]	Opis
1	Pokrywa przednia		120	
2	Dach		160	
3	Błotnik przedni	L	150	
4	Próg	L	90	
5	Drzwi przednie	L	140	
6	Drzwi tylne	L	130	
7	Błotnik tylny	L	140	
8	Błotnik przedni	P	130	
9	Próg	P	110	
10	Drzwi przednie	P	140	
11	Drzwi tylne	P	120

12	Błotnik tylny	P	160	
13	Pokrywa (drzwi) tyłu nadwozia		140

Podane przedziały grubości powłoki lakierowej, dotyczą punktów pomiarowych. Nie mogą być traktowane jako gwarancja, a grubość powłoki lakierowej w innych punktach nie wykracza poza te przedziały. Pomiar powłoki lakierowej został wykonany urzędowo w posiadaniu rzeczoznawcy. Pomiar wykonany innym przyrządem może się różnić.
