## WYCENA WARTOŚCI

Zadanie: Ocena stanu technicznego i określenie wartości rynkowej pojazdu

| DANE IDENTYFIKACYJNE POJAZDU | | Dane: [O] IX-2026 | |
|---|---|---|---|
| Marka: | TOYOTA | Nr rejestracyjny: | WW146GF |
| Model pojazdu: | Corolla 1.8 Hybrid MR`19 E6 | Nr Info-Ekspert: | 037-03158 |

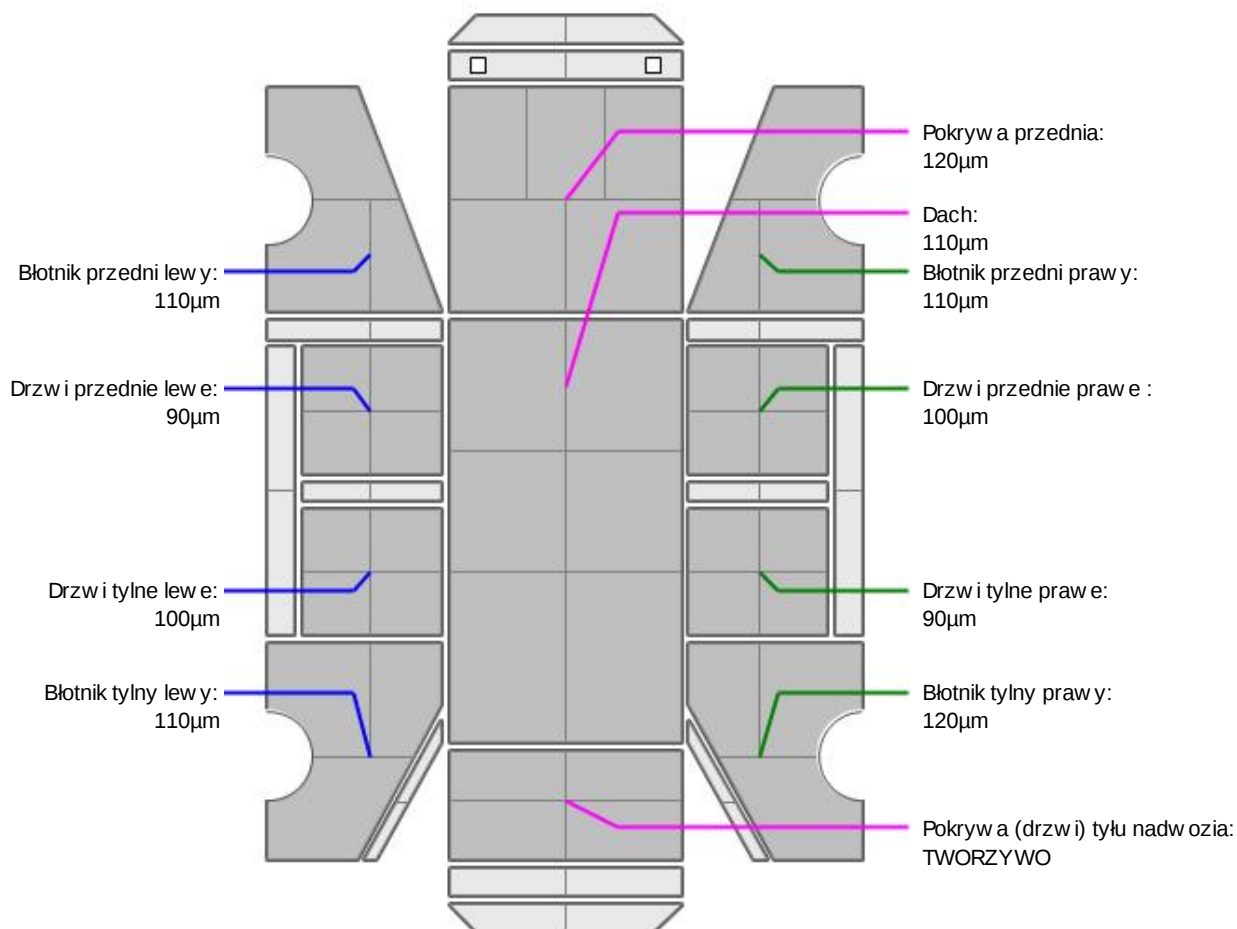
#### NADWOZIE – Opis powłoki lakierowej

| L.p. | Nazwa elementu | L / P | Grubość powłoki [ $\mu\text{m}$ ] | Opis |
| 1 | Pokrywa przednia | | 120 $\mu\text{m}$ | |

| 2 | Dach | | 110µm | |
| 3 | Błotnik przedni | L | 110µm | |
| 4 | Drzwi przednie | L | 90µm | |
| 5 | Drzwi tylne | L | 100µm | |
| 6 | Błotnik tylny | L | 110µm | |
| 7 | Błotnik przedni | P | 110µm | |
| 8 | Drzwi przednie | P | 100µm | |
| 9 | Drzwi tylne | P | 90µm | |
| 10 | Błotnik tylny | P | 120µm | |
| 11 | Pokrywa (drzwi) tyłu nadwozia | | TWORZYWO | |

Podane przedziały grubości powłoki lakierowej poszczególnych elementów dotyczą wyłącznie punktów pomiarowych, tj. trzech wybranych miejsc na danym elemencie nadwozia. Nie oznacza to, że w pozostałych obszarach danego elementu grubość powłoki jest jednakowa ani że nie może wykroczyć poza wskazane zakresy. Pomiary wykonano urządzeniem będącym w posiadaniu rzeczoznawcy. Pomiar wykonany innym przyrządem może się różnić.
