## Ocena stanu technicznego pojazdu

| 0148546 | <b>KIA, Xceed 19-22, Xceed 1.5 T-GDI L DCT</b> | | | | hatchback |

**Data oględzin:** 06-03-2026

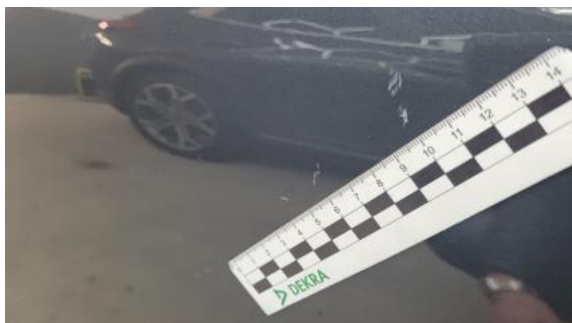
**Fot. 33**

Drzwi przednie P - Rysa/odprysk 1

| Poz. | Nazwa części | Nr katalogowy | Opis uszkodzenia | Czas [rbg] |
|---|---|---|---|---|
| 1 | Drzwi przednie (nieuzbrojone) R | 76004J7800 | rysa/odprysk | |

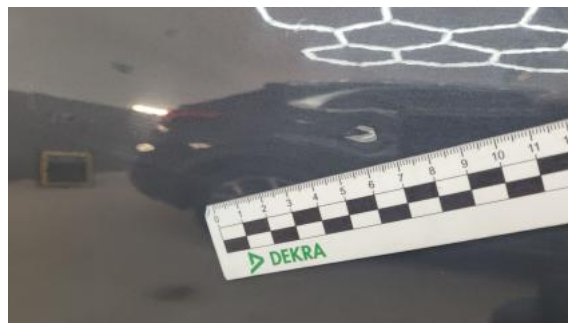
**Fot. 34**

Drzwi tylne P - Rysa/odprysk 1

| Poz. | Nazwa części | Nr katalogowy | Opis uszkodzenia | Czas [rbg] |
|---|---|---|---|---|
| 1 | Drzwi tylne (nieuzbrojone) R | 77004J7800 | rysa/odprysk,<br>wgniecenie/odkształcenie | 2 |

| Poz. | Nazwa części | Rodzaj lakierowania | Opis uszkodzenia | NS [%] |
|---|---|---|---|---|
| 1 | Drzwi tylne kompletne K R | III | | |

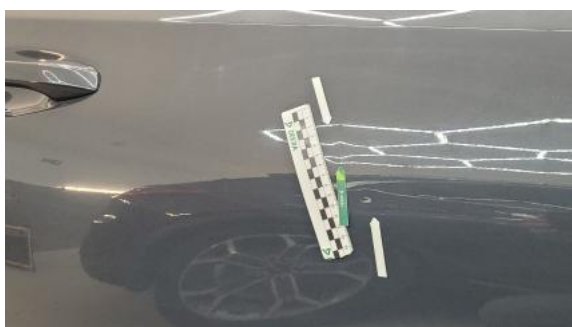
**Fot. 35**

Drzwi tylne P - Wgniecenie/odkształcenie 1
