## WYCENA WARTO CI

Zadanie: Ocena stanu technicznego i określenie wartości rynkowej pojazdu

Marka: **KIA**

Model pojazdu: **Ceed 1.5 MR`22 E6**

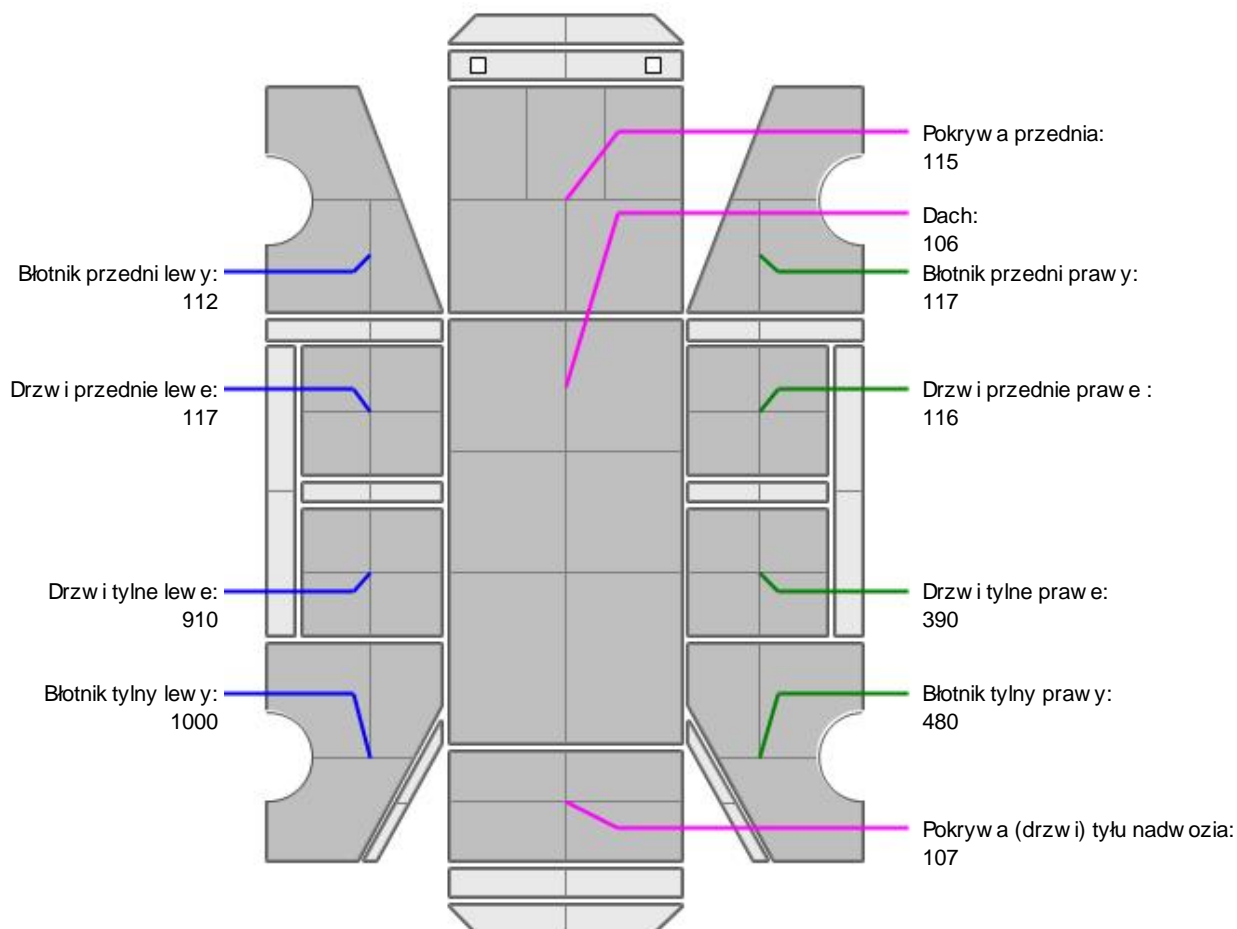
L.p.	Nazwa elementu	L / P	Grubość powłoki [μm]	Opis
1	Pokrywa przednia		115	
2	Dach		106	
3	Błotnik przedni	L	112	
4	Drzwi przednie	L	117	
5	Drzwi tylne	L	910	
6	Błotnik tylny	L	1000	
7	Błotnik przedni	P	117	
8	Drzwi przednie	P	116	
9	Drzwi tylne	P	390	
10	Błotnik tylny	P	480	
11	Pokrywa (drzwi) tyłu nadwozia		107

Podane przedziały grubości powłoki lakierowej poszczególnych elementów dotyczą wyłącznie punktów pomiarowych, tj. trzech wybranych miejsc na danym elemencie nadwozia. Nie oznacza to, że w pozostałych obszarach danego elementu grubość powłoki jest jednakowa ani że nie może wykraczać poza wskazane zakresy. Pomiary wykonano urządzeniem bezdźwiękowym w posiadaniu rzeczoznawcy. Pomiar wykonany innym przyrządem może się różnić.
