## Poglądowy Raport Stanu Technicznego

Zadanie: Ocena stanu technicznego i określenie wartości rynkowej pojazdu

| DANE IDENTYFIKACYJNE POJAZDU | | Dane: [O] IV-2025 | |
|---|---|---|---|
| Marka: | MERCEDES-BENZ | Nr rejestracyjny: | WW630GA |
| Model pojazdu: | E 220 d MR`20 E6 213 | Nr Info-Ekspert: | 022-11415 |

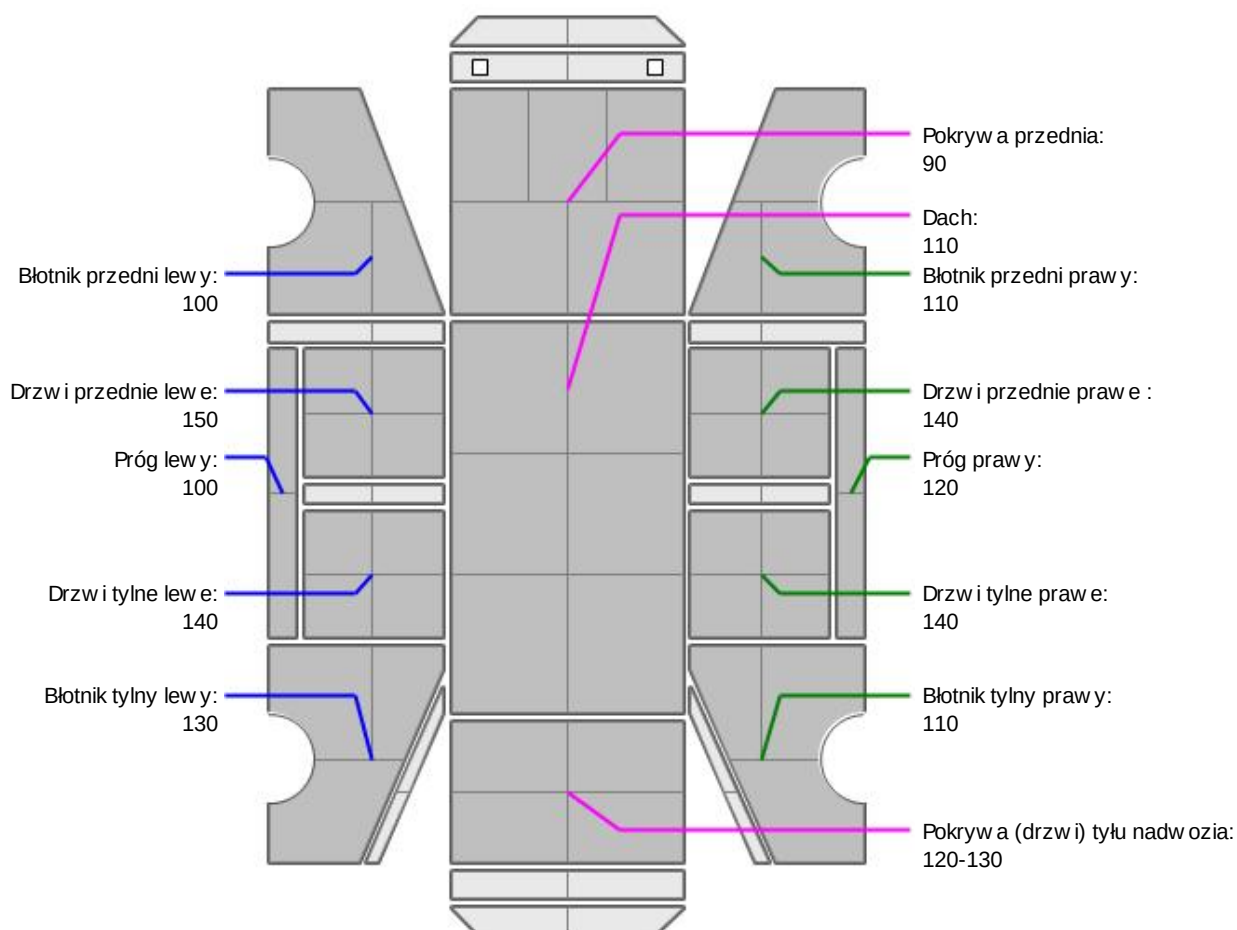
## KABINA KIEROWCY – Opis powłoki lakierowej

| L.p. | Nazwa elementu | L / P | Grubość powłoki [μm] | Opis |
| 1 | Pokrywa przednia | | 90 | |
| 2 | Dach | | 110 | |
| 3 | Błotnik przedni | L | 100 | |
| 4 | Próg | L | 100 | |
| 5 | Drzwi przednie | L | 150 | |
| 6 | Drzwi tylne | L | 140 | |
| 7 | Błotnik tylny | L | 130 | |
| 8 | Błotnik przedni | P | 110 | |
| 9 | Próg | P | 120 | |
| 10 | Drzwi przednie | P | 140 | |
| 11 | Drzwi tylne | P | 140 | |
| 12 | Błotnik tylny | P | 110 | |
| 13 | Pokrywa (drzwi) tyłu nadwozia | | 120-130 | |
