**Ocena stanu technicznego pojazdu**

| 0145049 | <b>AUDI, Q5 20-24, Q5 40 TDI mHEV Quattro Advance</b> | | | | KOM |
| WW723GE | WAUZZZFYXN2108486 | | 28-06-2022/2022 | 25-06-2027 | zielony/METALIK |

**Data oględzin:** 31-12-2025**Miejsce oględzin:**

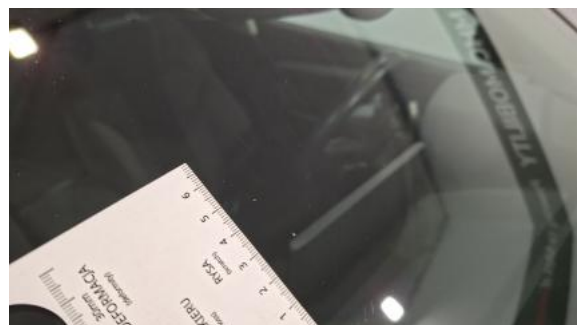
**Fot. 36**  
Szyba czołowa - Rysa/odprysk 1

| Poz. | Nazwa części | Nr katalogowy | Opis uszkodzenia | Czas [rbg] |
|---|---|---|---|---|
| 1 | Szyba przednia atermiczna, barwiona | 80A845099APNVB | rysa/odprysk | |

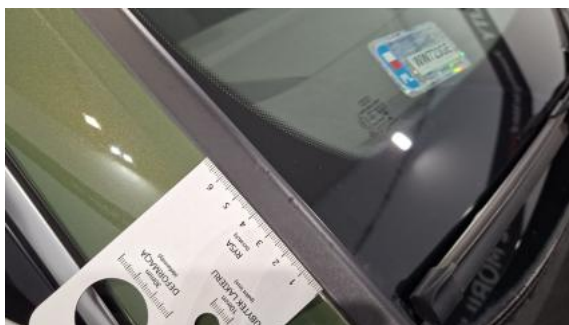
**Fot. 37**  
Uszczelka/listwa szyby czołowej - Pęknięcie/rozerwanie 1

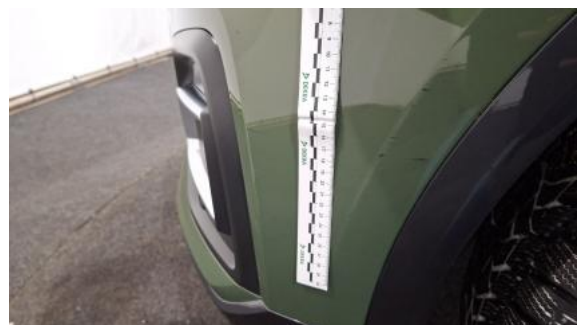
**Fot. 38**  
Zderzak przedni cz L - Rysa/odprysk 1

| Poz. | Nazwa części | Nr katalogowy | Opis uszkodzenia | Czas [rbg] |
|---|---|---|---|---|
| 1 | Okładzina zderzaka przedniego | 80A807065GRU | liczne, zarysowanie | |

| Poz. | Nazwa części | Rodzaj lakierowania | Opis uszkodzenia | NS [%] |
|---|---|---|---|---|
| 1 | Zderzak przedni k | K3 | | |

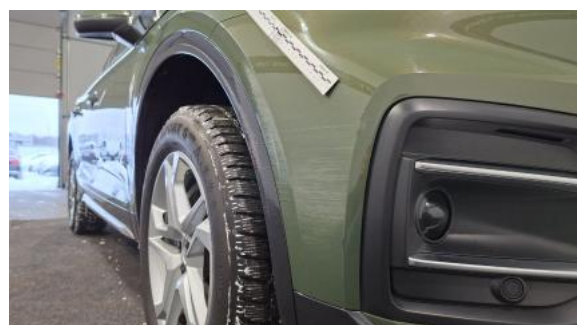
**Fot. 40**  
Zderzak przedni cz P - Rysa/odprysk 1

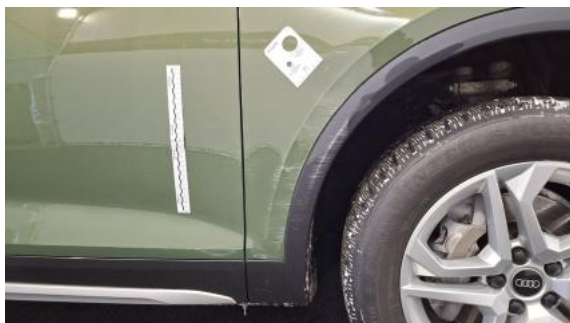
**Fot. 41**

Łotnik przedni P - Rysa/odprysk 1

| Poz. | Nazwa części | Nr katalogowy | Opis uszkodzenia | NS [%] |
|---|---|---|---|---|
| 3 | Światłownik przedni R | 80A821106ASTL | wgniecenie | |

| Poz. | Nazwa części | Rodzaj lakierowania | Opis uszkodzenia | NS [%] |
|---|---|---|---|---|
| 3 | Światłownik przedni kompletny R | I | | |

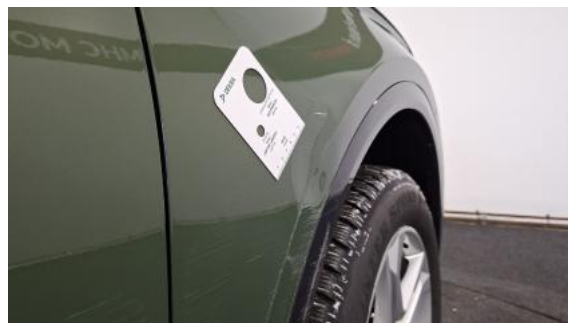
**Fot. 42**

Łotnik przedni P - Wgniecenie/odkształcenie 1

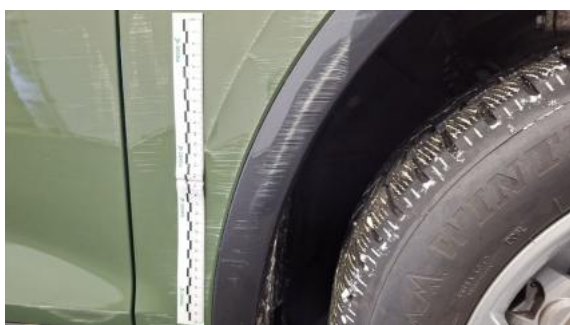
**Fot. 43**

Listwa krawędzi łotnika prz P - Rysa/odprysk 1

| Poz. | Nazwa części | Nr katalogowy | Opis uszkodzenia | NS [%] |
|---|---|---|---|---|
| 5 | Listwa ochronna rantu światownika R | 80A853718JGRU | zarysowanie, wgniecenie | |

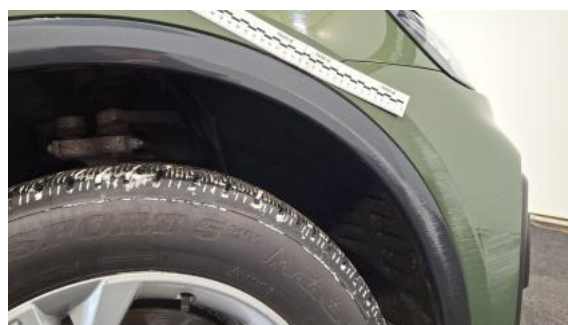
**Fot. 44**

Listwa krawędzi łotnika prz P - Rysa/odprysk 2

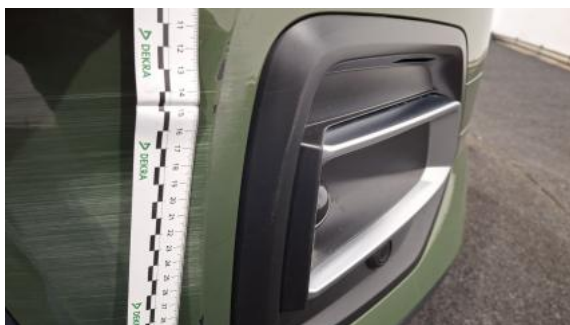
**Fot. 45**

Reflektor przeciwmgielny P - Rysa/odprysk 1

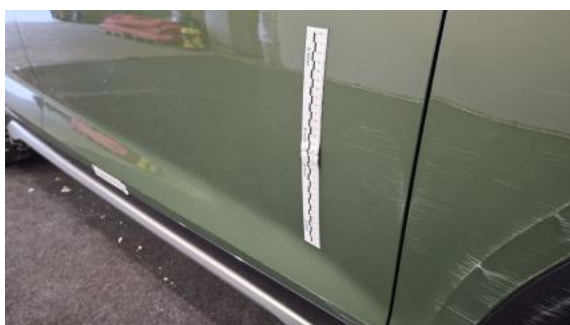
**Fot. 47**

Drzwi przednie P - Rysa/odprysk 1

| Poz. | Nazwa części | Nr katalogowy | Opis uszkodzenia | Czas [rbg] |
|---|---|---|---|---|
| 5 | Drzwi przednie (nieuzbrojone) R | 80A831052PSTL | zarysowanie | |

| Poz. | Nazwa części | Rodzaj lakierowania | Opis uszkodzenia | NS [%] |
|---|---|---|---|---|
| 6 | Drzwi przednie, część dolna F R | III | | |

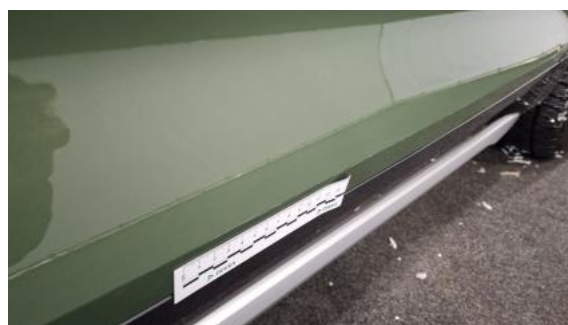
**Fot. 48**

Drzwi przednie P - Rysa/odprysk 2

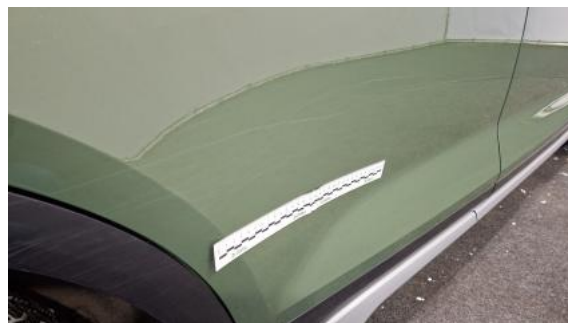
**Fot. 50**  
Drzwi tylne P - Rysa/odprysk 1

| Poz. | Nazwa części | Nr katalogowy | Opis uszkodzenia | Czas [rbg] |
|---|---|---|---|---|
| 7 | Drzwi tylne (nieuzbrojone) R | 80A833052CSTL | zarysowanie | |

| Poz. | Nazwa części | Rodzaj lakierowania | Opis uszkodzenia | NS [%] |
|---|---|---|---|---|
| 8 | Drzwi tylne, część dolna F R | III | | |

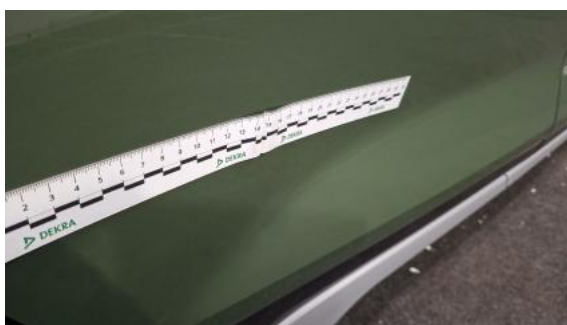
**Fot. 51**  
Drzwi tylne P - Rysa/odprysk 2

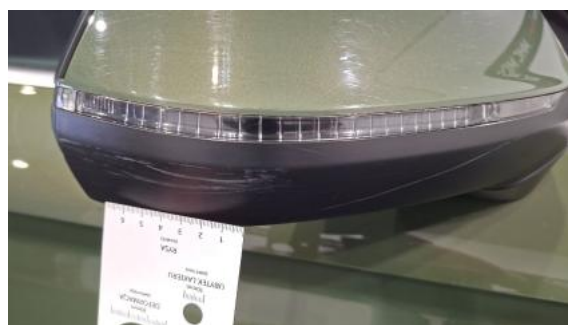
**Fot. 52**  
Lusterko zew P - Rysa/odprysk 1

| Poz. | Nazwa części | Nr katalogowy | Opis uszkodzenia | Czas [rbg] |
|---|---|---|---|---|
| 3 | Osłona lusterka zewnętrznego R | 80A857528GRU | zarysowanie | |

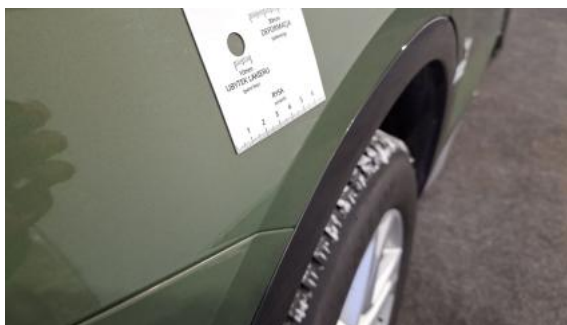
**Fot. 53**  
Błotnik tylny P / Ściana boczna P - Rysa/odprysk 1

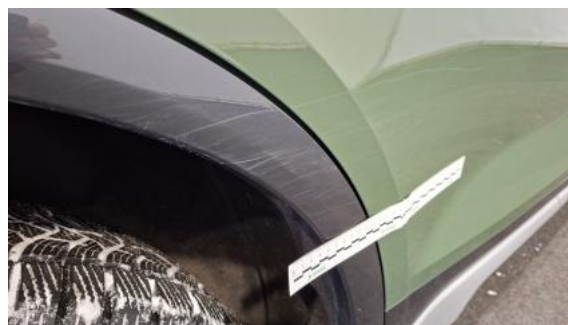
**Fot. 54**  
Listwa krawędzi błotnika tyl P - Rysa/odprysk 1

| Poz. | Nazwa części | Nr katalogowy | Opis uszkodzenia | Czas [rbg] |
|---|---|---|---|---|
| 11 | Listwa ochronna ściany bocznej R | 80A853818AGRU | zarysowanie | |

| Poz. | Nazwa części | Rodzaj lakierowania | Opis uszkodzenia | NS [%] |
|---|---|---|---|---|
| 11 | Poszerzenie ściany bocznej, tył R | K3 | | |

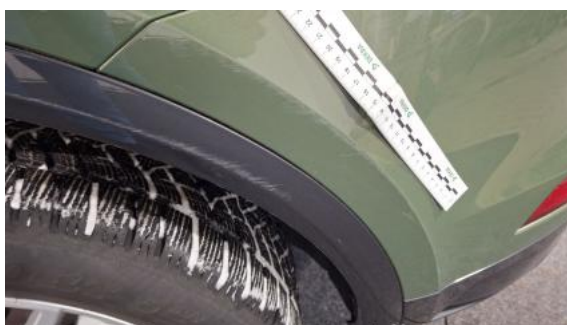
**Fot. 55**  
Zderzak tylny cz L - Rysa/odprysk 1

| Poz. | Nazwa części | Nr katalogowy | Opis uszkodzenia | Czas [rbg] |
|---|---|---|---|---|
| 8 | Nakładka zderzaka tylnego, góra | 80A807067FGRU | zarysowanie | |

| Poz. | Nazwa części | Rodzaj lakierowania | Opis uszkodzenia | NS [%] |
|---|---|---|---|---|
| 12 | Zderzak tylny, część górna a-c | K3 | | |

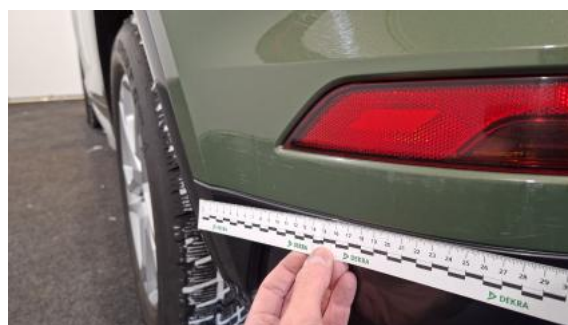
**Fot. 56**  
Zderzak tylny cz L - Rysa/odprysk 2

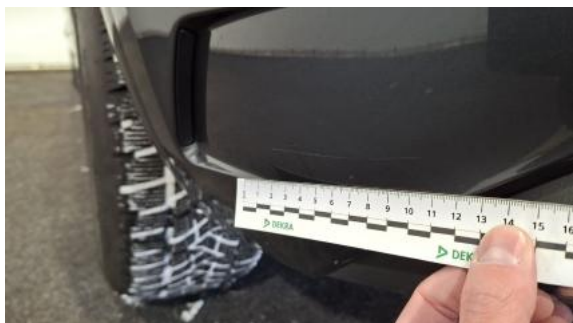
**Fot. 57**

Zderzak tylny cz L() - Rysa/odprysk 3

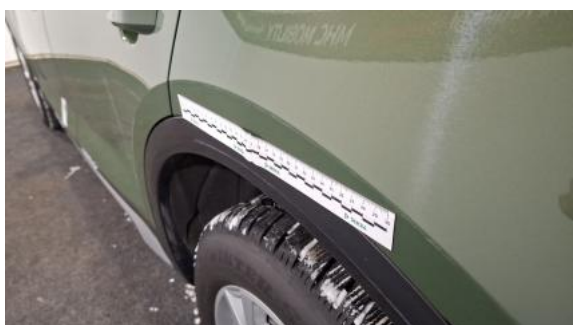
**Fot. 59**

Łotnik tylny L / Ściana boczna L - Rysa/odprysk 1

| Poz. | Nazwa części | Nr katalogowy | Opis uszkodzenia | Czas [rbg] |
|---|---|---|---|---|
| 9 | Światłownik tylny L | 80A809837BSTL | zarysowanie | |

| Poz. | Nazwa części | Rodzaj lakierowania | Opis uszkodzenia | NS [%] |
|---|---|---|---|---|
| 9 | Światłownik tylny K L | III | | |

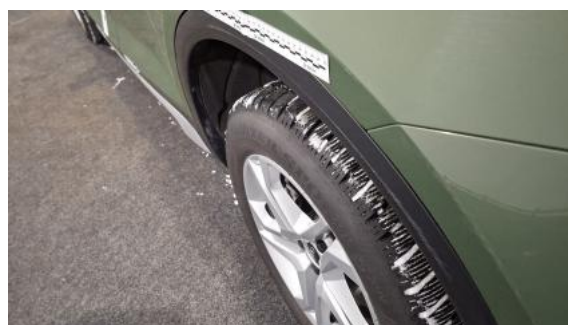
**Fot. 60**

Listwa krawędzi łotnika tyl L - Rysa/odprysk 1

| Poz. | Nazwa części | Nr katalogowy | Opis uszkodzenia | Czas [rbg] |
|---|---|---|---|---|
| 10 | Listwa ochronna ściany bocznej L | 80A853817AGRU | zarysowanie | |

| Poz. | Nazwa części | Rodzaj lakierowania | Opis uszkodzenia | NS [%] |
|---|---|---|---|---|
| 10 | Poszerzenie ściany bocznej, tył L | K3 | | |

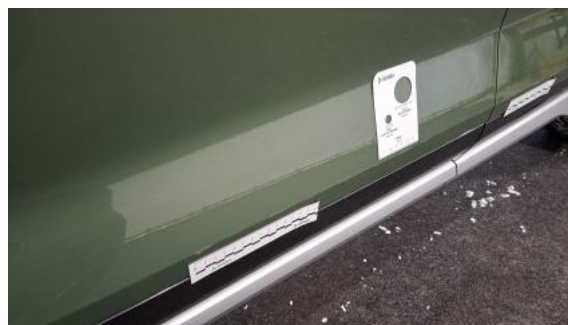
**Fot. 62**

Drzwi przed L - Rysa/odprysk 1

| Poz. | Nazwa części | Nr katalogowy | Opis uszkodzenia | Czas [rbg] |
|---|---|---|---|---|
| 4 | Drzwi przednie (nieuzbrojone) L | 80A831051PSTL | zarysowanie | |

| Poz. | Nazwa części | Rodzaj lakierowania | Opis uszkodzenia | NS [%] |
|---|---|---|---|---|
| 5 | Drzwi przednie, część dolna F L | III | | |

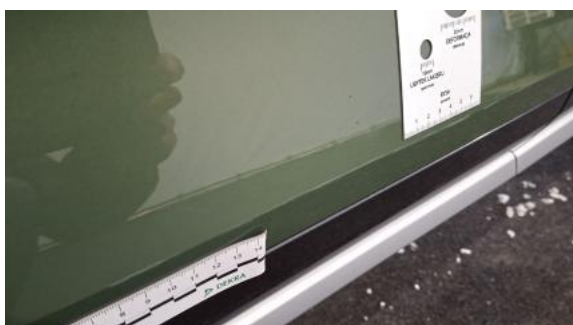
**Fot. 63**

Drzwi przed L - Rysa/odprysk 2

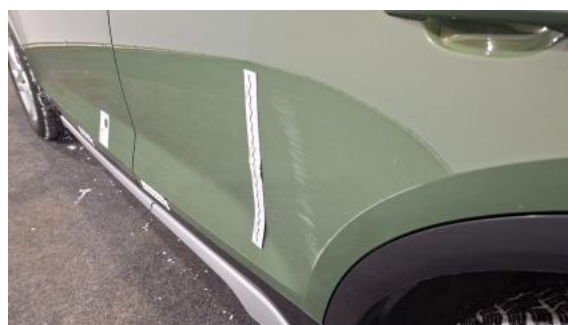
**Fot. 64**

Drzwi tylne L - Rysa/odprysk 1

| Poz. | Nazwa części | Nr katalogowy | Opis uszkodzenia | Czas [rbg] |
|---|---|---|---|---|
| 6 | Drzwi tylne (nieuzbrojone) L | 80A833051CSTL | zarysowanie | |

| Poz. | Nazwa części | Rodzaj lakierowania | Opis uszkodzenia | NS [%] |
|---|---|---|---|---|
| 7 | Drzwi tylne, część dolna F L | III | | |

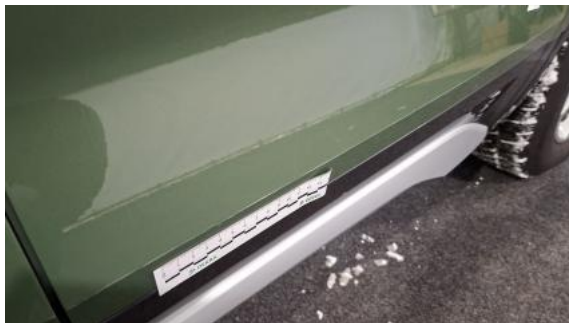
**Fot. 65**

Drzwi tylne L - Rysa/odprysk 2

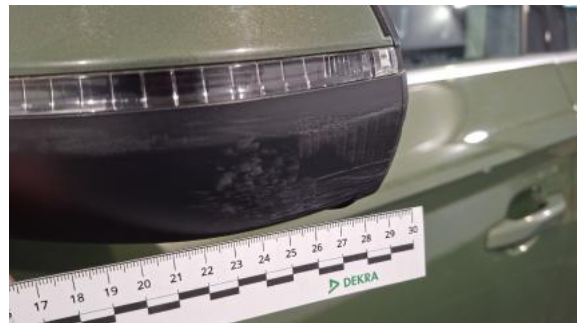
**Fot. 66**

Lusterko zew L - Rysa/odprysk 1

| Poz. | Nazwa części | Nr katalogowy | Opis uszkodzenia | Czas [rbg] |
|---|---|---|---|---|
| 4 | Obudowa lusterka zewn.ustaw.elek.. L | 80B857409C9B9 | rysa/odprysk | |

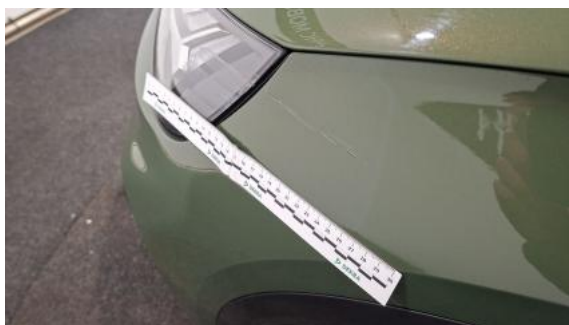
**Fot. 67**

Łotnik przedni L - Rysa/odprysk 1

| Poz. | Nazwa części | Nr katalogowy | Opis uszkodzenia | Czas [rbg] |
|---|---|---|---|---|
| 2 | Światłownik przedni L | 80A821105ASTL | zarysowanie | |

| Poz. | Nazwa części | Rodzaj lakierowania | Opis uszkodzenia | NS [%] |
|---|---|---|---|---|
| 2 | Światłownik przedni kompletny L | III | | |

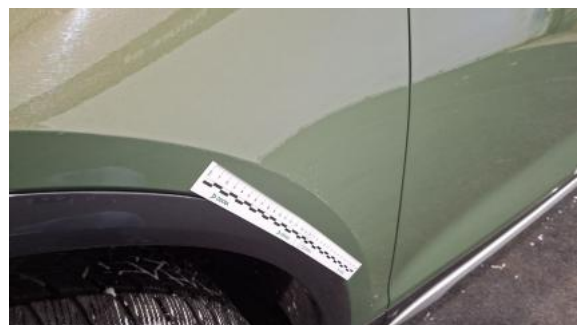
**Fot. 68**

Łotnik przedni L - Rysa/odprysk 2

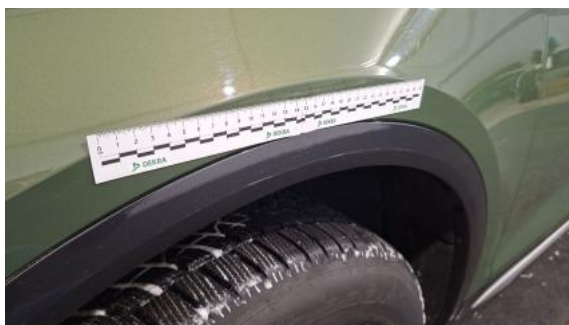
**Fot. 69**

Listwa krawędzi błotnika prz L - Rysa/odprysk 1

| Poz. | Nazwa części | Nr katalogowy | Opis uszkodzenia | Czas [rbg] |
|---|---|---|---|---|
| 3 | Listwa ochronna rantu światownika L | 80A853717JGRU | zarysowanie | |

| Poz. | Nazwa części | Rodzaj lakierowania | Opis uszkodzenia | NS [%] |
|---|---|---|---|---|
| 4 | Poszerzenie światownika przedniego L | K3 | | |

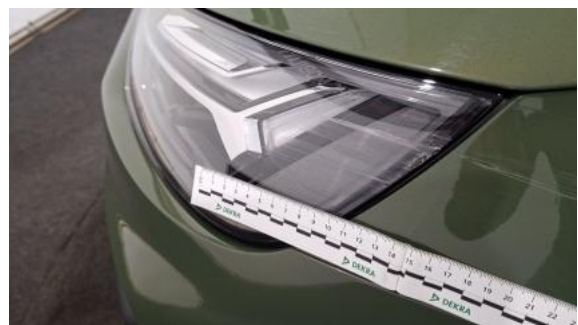
**Fot. 70**

Reflektor L - Rysa/odprysk 1

| Poz. | Nazwa części | Nr katalogowy | Opis uszkodzenia | NS [%] |
|---|---|---|---|---|
| 2 | Reflektor LED z kierunkowskazem L | 80A941033F | ostre, zarysowanie | |
