## Poglądowy Raport Stanu Technicznego

Zadanie: Ocena stanu technicznego i określenie wartości rynkowej pojazdu

| DANE IDENTYFIKACYJNE POJAZDU | | Dane: [O] VII-2025 | |
|---|---|---|---|
| Marka: | VOLKSWAGEN | Nr rejestracyjny: | WE6N407 |
| Model pojazdu: | Golf VIII Variant 2.0 TDI MR 20 E6d | Nr Info-Ekspert: | 040-10076 |

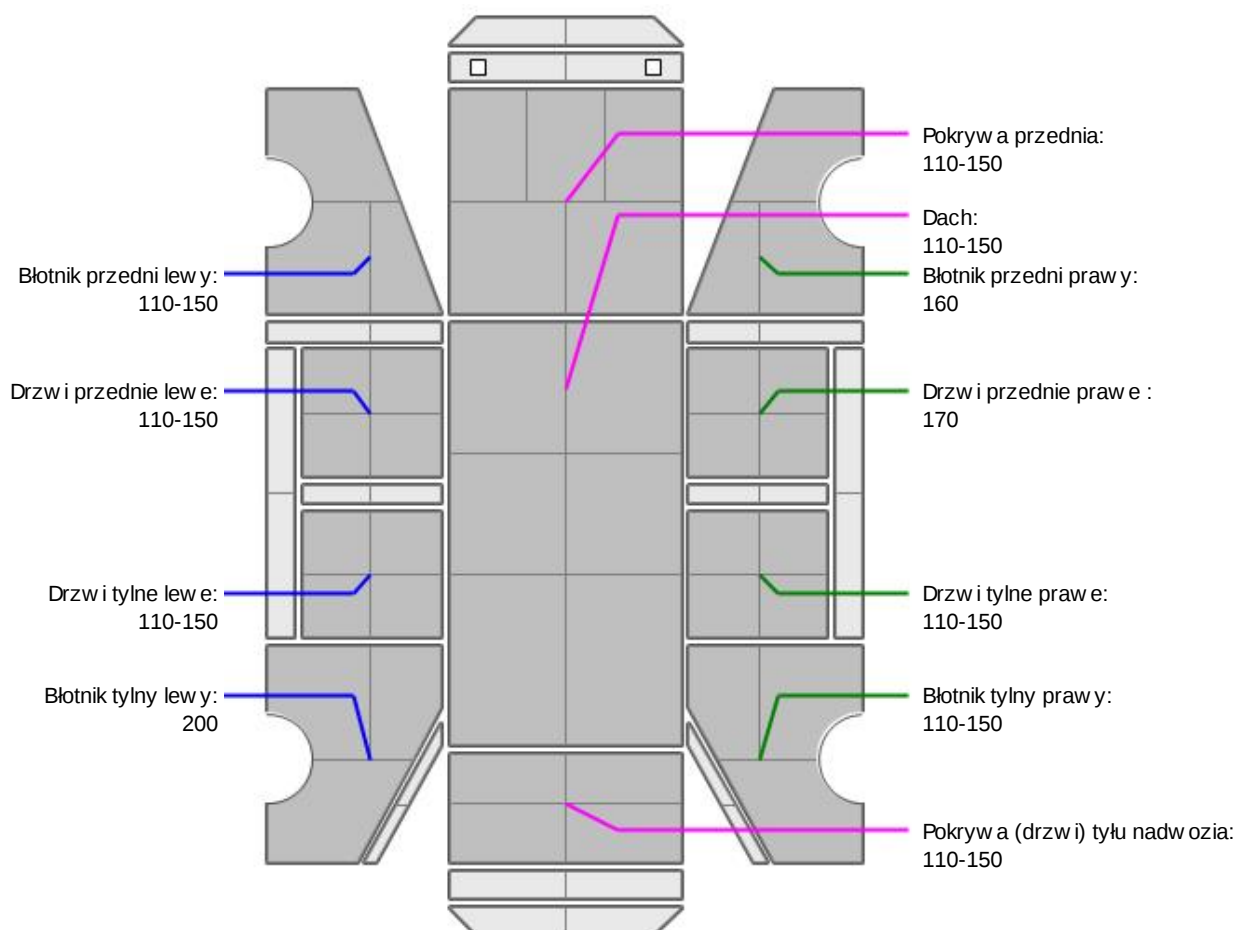
**NADWOZIE – Opis powłoki lakierowej**

| L.p. | Nazwa elementu | L / P | Grubość powłoki [μm] | Opis |
| 6 | Błotnik tylny | L | 200 | |
| 7 | Błotnik przedni | P | 160 | |
| 8 | Drzwi przednie | P | 170 | |

Podane przedziały grubości powłoki lakierowej, dotyczą punktów pomiarowych. Nie mogą być traktowane, jako gwarancja, że grubość powłoki lakierowej w innych punktach nie wykracza poza te przedziały. Pomiar powłoki lakierowej został wykonany urządzeniem będącym w posiadaniu rzeczoznawcy. Pomiar wykonany innym przyrządem może się różnić.
