# WYCENA

Zadanie: Określenie wartości rynkowej pojazdu

| DANE IDENTYFIKACYJNE POJAZDU | | Dane: [O] VIII-2026 | |
|---|---|---|---|
| Marka: | TOYOTA | Nr rejestracyjny: | WE6S254 |
| Model pojazdu: | Corolla 1.5 MR`23 E6d | Nr Info-Ekspert: | 037-03673 |

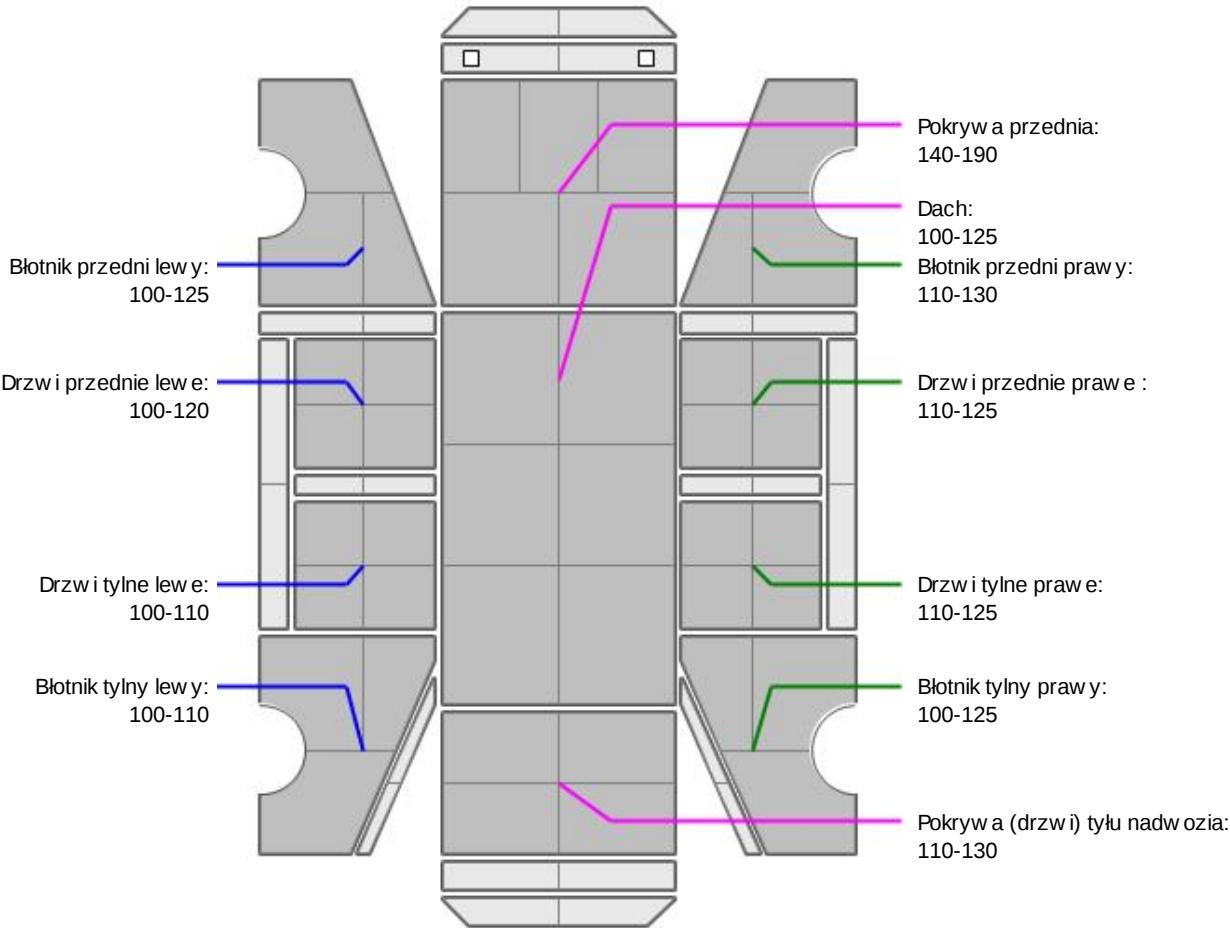
KABINA KIEROWCY – Opis powłoki lakierowej

| L.p. | Nazwa elementu | L / P | Grubość powłoki [µm] | Opis |
|---|---|---|---|---|
| 1 | Pokrywa przednia | | 140-190 | |
| 2 | Dach | | 100-125 | |
| 3 | Błotnik przedni | L | 100-125 | |
| 4 | Drzwi przednie | L | 100-120 | |
| 5 | Drzwi tylne | L | 100-110 | |
| 6 | Błotnik tylny | L | 100-110 | |
| 7 | Błotnik przedni | P | 110-130 | |
| 8 | Drzwi przednie | P | 110-125 | |
| 9 | Drzwi tylne | P | 110-125 | |
| 10 | Błotnik tylny | P | 100-125 | |
| 11 | Pokrywa (drzwi) tyłu nadwozia | | 110-130 | |
