Nr zlecenia DEKRA: MHC/WAW/74071/25/09/30  
Nr zlecenia/szkody:  
Data zlecenia: 30-09-2025

**Ocena stanu technicznego pojazdu**

| 0152644 | <b>TOYOTA, RAV4 21-, RAV4 2.5 Hybrid Selection 4x4</b> | | | | KOM |

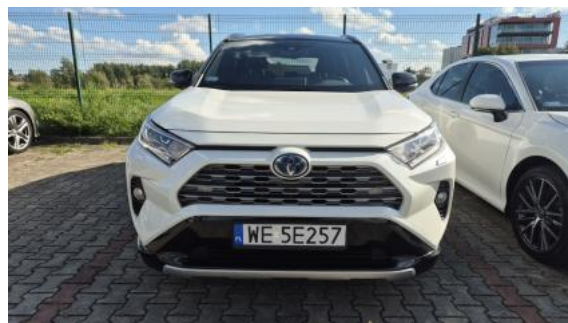
**Fot. 2**  
Przód

| Poz. | Nazwa części | Nr katalogowy | Opis uszkodzenia | NS [%] |
|---|---|---|---|---|
| 1 | Szyba przednia barwiona | 5610142903 | pęknięcie, liczne, rysa/odprysk | |

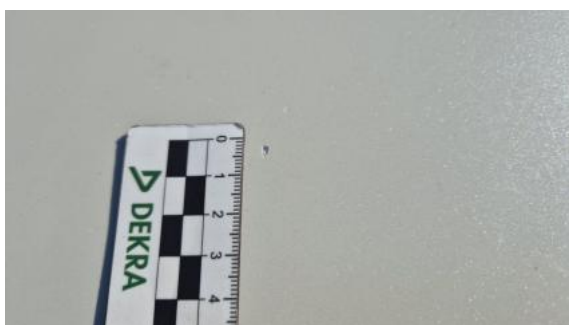
**Fot. 31**  
Pokrywa komory silnika - Rysa/odprysk 1

| Poz. | Nazwa części | Nr katalogowy | Opis uszkodzenia | Czas [rbg] |
|---|---|---|---|---|
| 2 | Pokrywa przednia | 5330142150 | rysa/odprysk | |

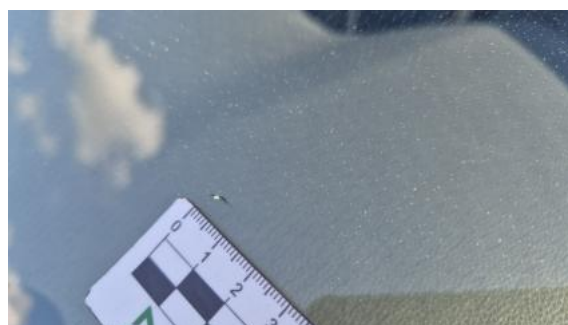
**Fot. 32**  
Szyba czołowa ogrzewana - Rysa/odprysk 1

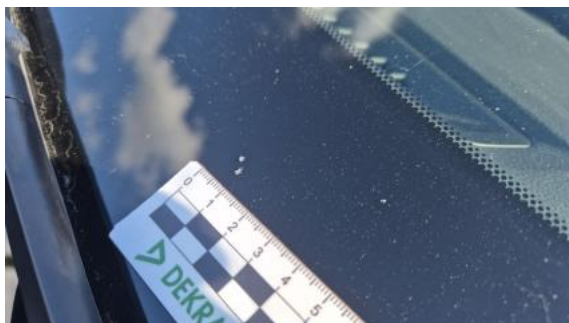
**Fot. 33**

Szyba czołowa ogrzewana - Rysa/odprysk 2

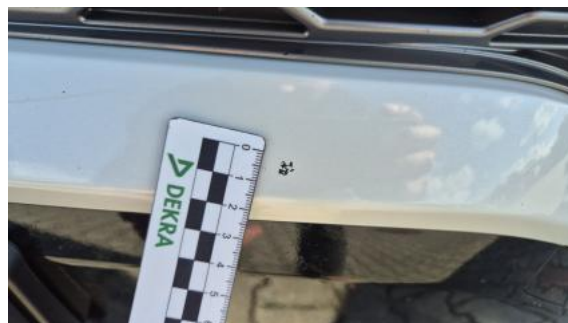
**Fot. 34**

Zderzak - Rysa/odprysk 1

| Poz. | Nazwa części | Nr katalogowy | Opis uszkodzenia | Czas [rbg] |
|---|---|---|---|---|
| 1 | Nakładka zderzaka przedniego, góra | 521194A916 | rysa/odprysk | |

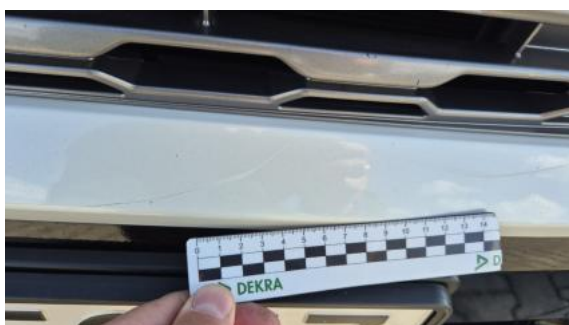
**Fot. 35**

Zderzak - Rysa/odprysk 2

| Poz. | Nazwa części | Nr katalogowy | Opis uszkodzenia | Czas [rbg] |
|---|---|---|---|---|
| 7 | Zderzak, róg R | 5216142944 | rysa/odprysk | |

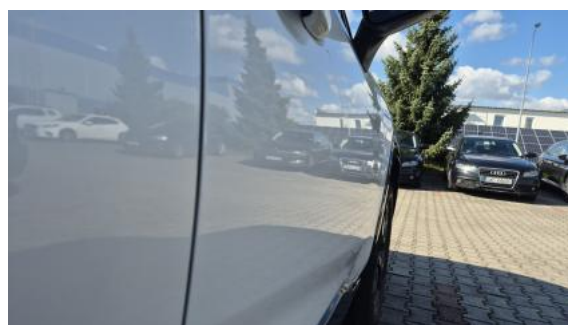
**Fot. 36**

Drzwi PP ślady naprawy b-l

| Poz. | Nazwa części | Przedział grubości powłoki lakierowej [µm] |
|---|---|---|
| 1 | Drzwi przednie prawe | 200 - 1000 |

Drzwi przednie P - Inne 1

| Poz. | Nazwa części | Nr katalogowy | Opis uszkodzenia | Czas [rbg] |
|---|---|---|---|---|
| 3 | Drzwi przednie (nieuzbrojone) R | 6700142161 | różnica odcienia lakieru | |

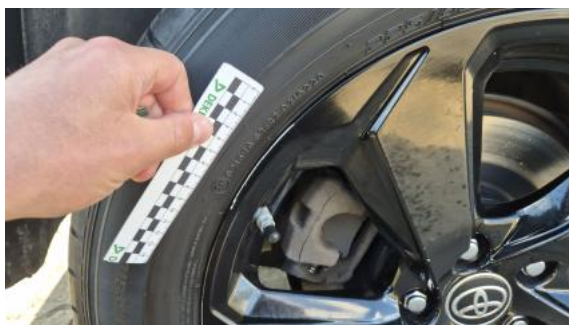
**Fot. 37**

Felga aluminiowa tylna P - Rysa/odprysk 1

| Poz. | Nazwa części | Nr katalogowy | Opis uszkodzenia | Czas [rbg] |
|---|---|---|---|---|
| 2 | Felga koła tylnego prawego | | zarysowanie | |

| Poz. | Nazwa części | Rodzaj lakierowania | Opis uszkodzenia | NS [%] |
|---|---|---|---|---|
| 2 | Tarcza koła (ALU) - duża | SP | | |

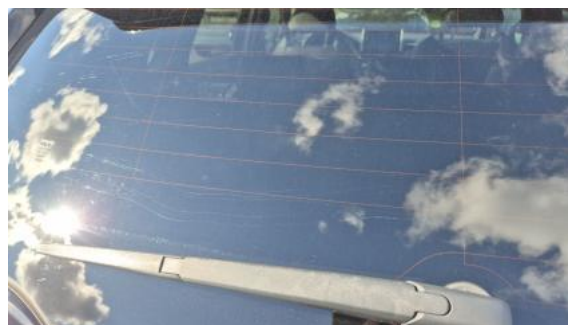
**Fot. 38**

Szyba tylna - Rysa/odprysk 1

| Poz. | Nazwa części | Nr katalogowy | Opis uszkodzenia | Czas [rbg] |
|---|---|---|---|---|
| 8 | Szyba tylna ogrzewana/barwiona | 6810542220 | rysa/odprysk | |

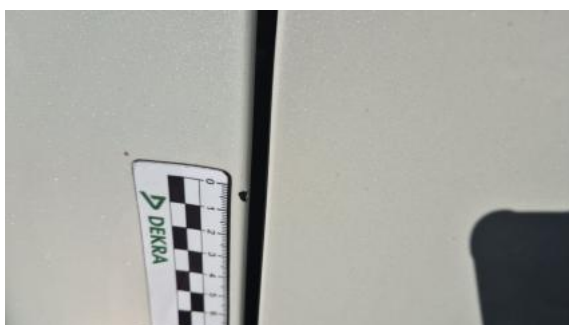
**Fot. 39**

Zderzak tylny - Rysa/odprysk 1

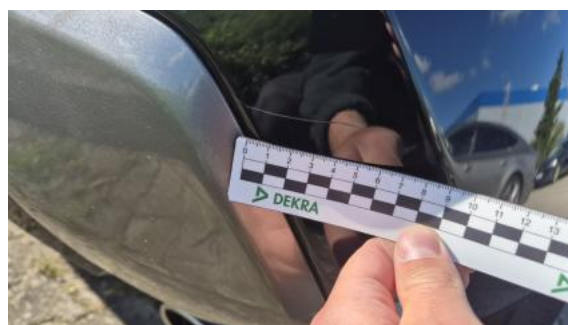
**Fot. 40**

Zderzak tylny cz dolna - Rysa/odprysk 1

| Poz. | Nazwa części | Nr katalogowy | Opis uszkodzenia | Czas [rbg] |
|---|---|---|---|---|
| 6 | Nakładka zderzaka tylnego, dół | 5215942220 | rysa/odprysk | |

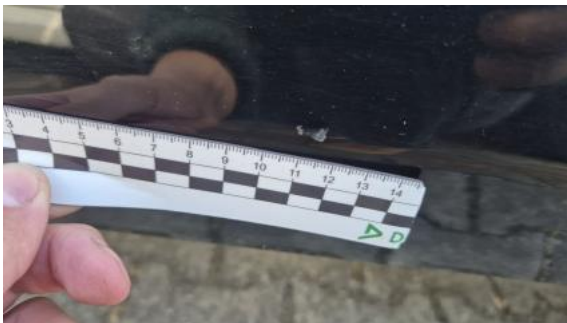
**Fot. 41**

Listwa drzwi tylnych L - Rysa/odprysk 1

| Poz. | Nazwa części | Nr katalogowy | Opis uszkodzenia | Czas [rbg] |
|---|---|---|---|---|
| 4 | Nakładka dolna drzwi tylnych L | 7507842050C0 | rysa/odprysk | |

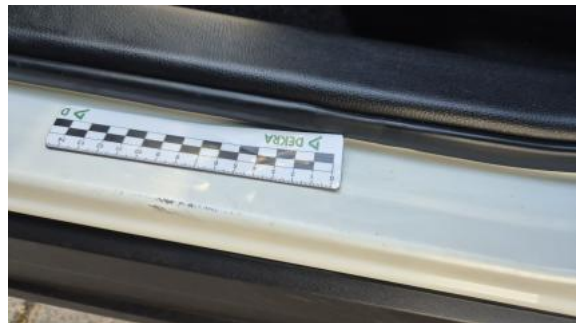
**Fot. 42**

Próg L - Rysa/odprysk 1

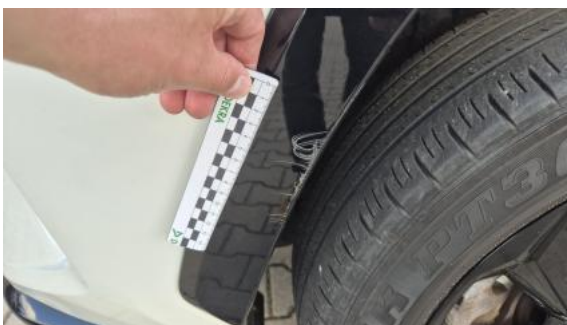
**Fot. 43**

Listwa błotnika przedniego L - Rysa/odprysk 1

| Poz. | Nazwa części | Nr katalogowy | Opis uszkodzenia | Czas [rbg] |
|---|---|---|---|---|
| 1 | Listwa ochronna rantu błotnika L | 7560242170C0 | zarysowanie | |

| Poz. | Nazwa części | Rodzaj lakierowania | Opis uszkodzenia | NS [%] |
|---|---|---|---|---|
| 1 | Poszerzenie błotnika przedniego L | K3 | | |
