Nr zlecenia DEKRA: MHC/WAW/17257/26/02/25  
 Nr zlecenia/szkody:  
 Data zlecenia: 25-02-2026

## Ocena stanu technicznego pojazdu

| 0148546 | <b>KIA, XCeed 19-22, XCeed 1.5 T-GDI L DCT</b> | | | | hatchback |

**Data oględzin:** 06-03-2026

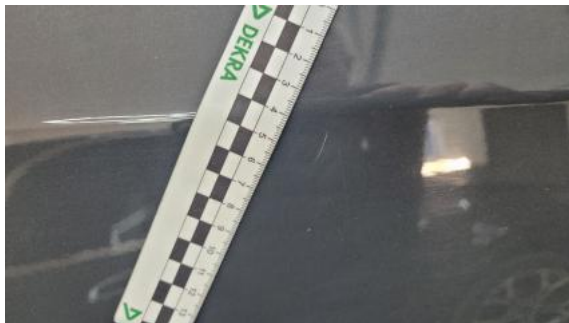
**Fot. 33**

Drzwi tylne P - Rysa/odprysk 1

| Poz. | Nazwa części | Nr katalogowy | Opis uszkodzenia | Czas [rbg] |
|---|---|---|---|---|
| 4 | Drzwi tylne (nieuzbrojone) R | 77004J7800 | rysa/odprysk | |

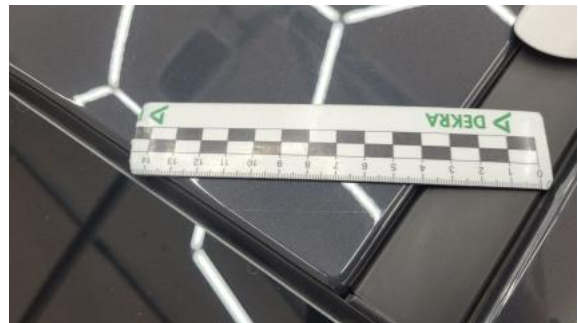
**Fot. 34**

Dach - Rysa/odprysk 1

| Poz. | Nazwa części | Nr katalogowy | Opis uszkodzenia | Czas [rbg] |
|---|---|---|---|---|
| 1 | Dach | 67111J7500 | rysa/odprysk | |

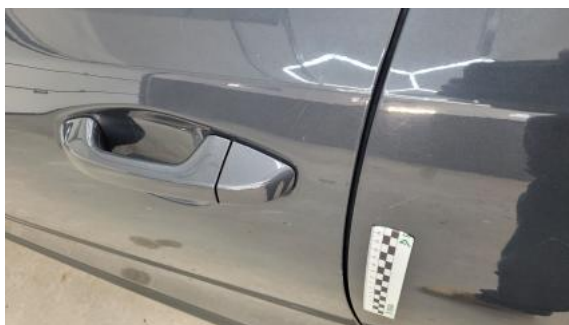
**Fot. 35**

Drzwi przed L - Rysa/odprysk 1

| Poz. | Nazwa części | Nr katalogowy | Opis uszkodzenia | Czas [rbg] |
|---|---|---|---|---|
| 2 | Drzwi przednie (nieuzbrojone) L | 76003J7800 | rysa/odprysk | |

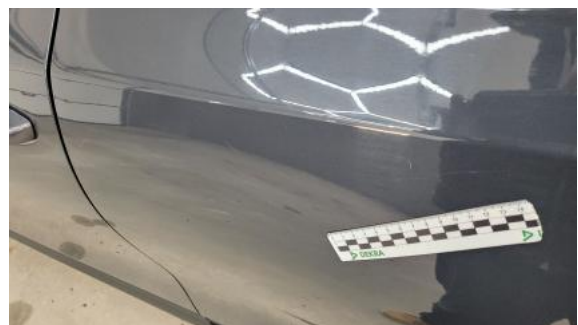
**Fot. 36**

Drzwi tylne L - Rysa/odprysk 1

| Poz. | Nazwa części | Nr katalogowy | Opis uszkodzenia | Czas [rbg] |
|---|---|---|---|---|
| 3 | Drzwi tylne (nieuzbrojone) L | 77003J7800 | rysa/odprysk | |

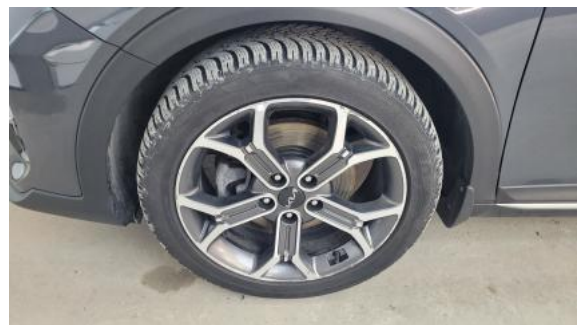
**Fot. 38**

Felga Aluminiowa przednia L - zdjęcie poglądowe 1

| Poz. | Nazwa części | Nr katalogowy | Opis uszkodzenia | Czas [rbg] |
|---|---|---|---|---|
| 5 | Tarcza koła aluminiowa przód L | 52910J7800 | rysa/odprysk | |

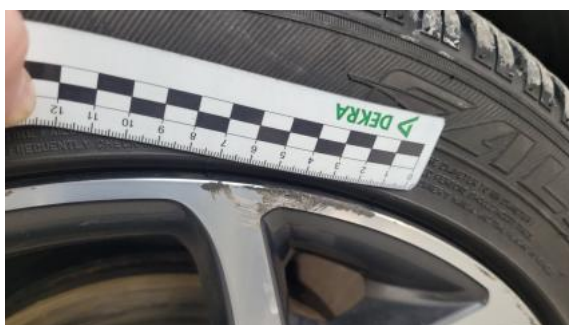
**Fot. 39**

Felga Aluminiowa przednia L - Rysa/odprysk 1
