Nr zlecenia DEKRA: MHC/WAW/92831/25/11/28  
 Nr zlecenia/szkody:  
 Data zlecenia: 28-11-2025

## Ocena stanu technicznego pojazdu

| 0139164 | <b>AUDI, A4 Avant [8W] 19-24, A4 35 TDI mHEV S tronic</b> | | | | KOM |

**Data oględzin:** 03-12-2025

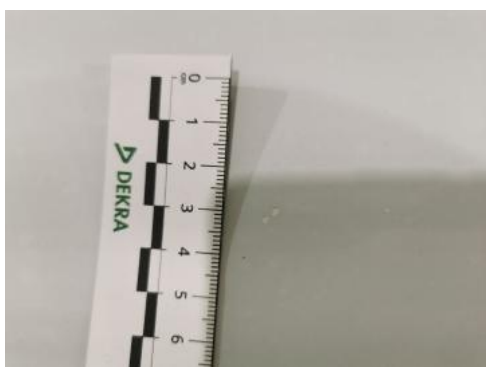
**Fot. 37**

| Poz. | Nazwa części | Nr katalogowy | Opis uszkodzenia | Czas [rbg] |
|---|---|---|---|---|
| 2 | Pokrywa przednia | 8W0823029A | rysa/odprysk | |

Pokrywa komory silnika - Rysa/odprysk 1

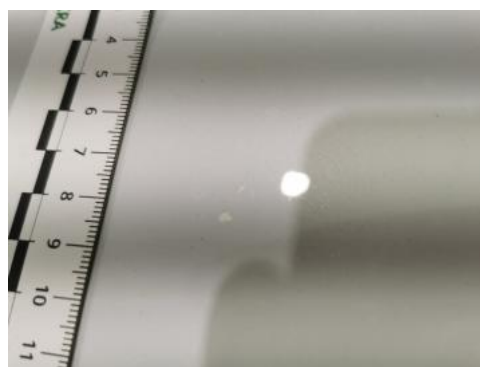
**Fot. 38**

Pokrywa komory silnika - Rysa/odprysk 2

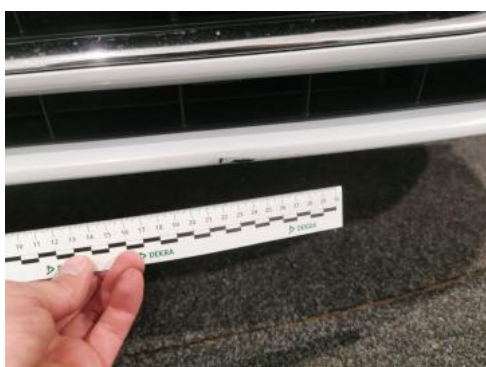
**Fot. 39**

| Poz. | Nazwa części | Nr katalogowy | Opis uszkodzenia | Czas [rbg] |
|---|---|---|---|---|
| 1 | Okładzina zderzaka przedniego | 8W0807065ASGRU | rysa/odprysk, dół | |

Zderzak - Rysa/odprysk 1

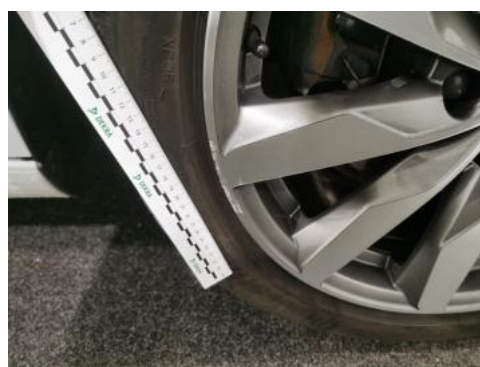
**Fot. 40**

| Poz. | Nazwa części | Nr katalogowy | Opis uszkodzenia | Czas [rbg] |
|---|---|---|---|---|
| 4 | Felga koła przedniego prawego | | zarysowanie | 1 |

Felga aluminiowa przednia P - Rysa/odprysk 1

| Poz. | Nazwa części | Rodzaj lakierowania | Opis uszkodzenia | NS [%] |
|---|---|---|---|---|
| 4 | Tarcza koła (ALU) - duża | SP | | |

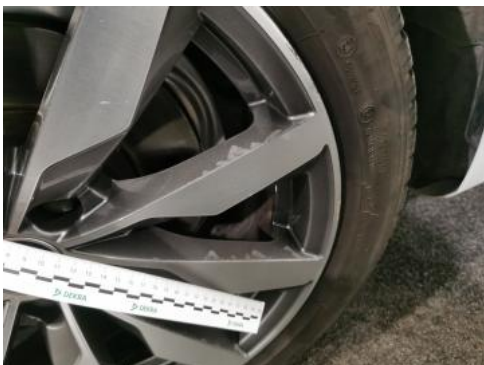
**Fot. 41**

Felga aluminiowa przednia P - Inne 1

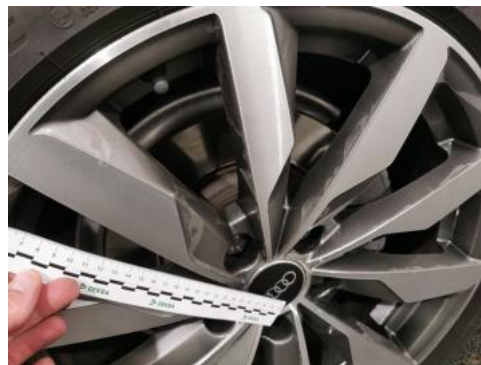
**Fot. 42**

| Poz. | Nazwa części | Nr katalogowy | Opis uszkodzenia | Czas [rbg] |
|---|---|---|---|---|
| 2 | Felga koła tylnego prawego | | łuszczenie powłoki lakierowej, odpryski lakieru | 1 |

Felga aluminiowa tylna P - Inne 1

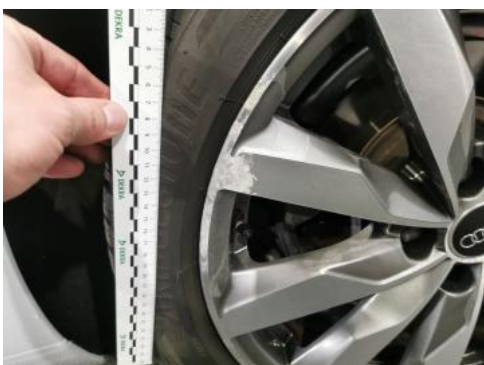
**Fot. 43**

| Poz. | Nazwa części | Nr katalogowy | Opis uszkodzenia | Czas [rbg] |
|---|---|---|---|---|
| 1 | Felga koła tylnego lewego | | łuszczenie powłoki lakierowej, odpryski lakieru | 1 |

Felga aluminiowa tylna L - Inne 1

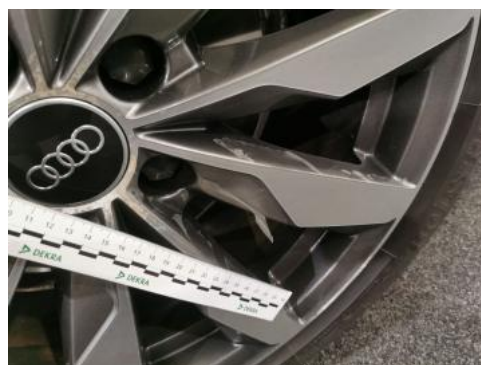
**Fot. 44**

Felga aluminiowa tylna L - Inne 2

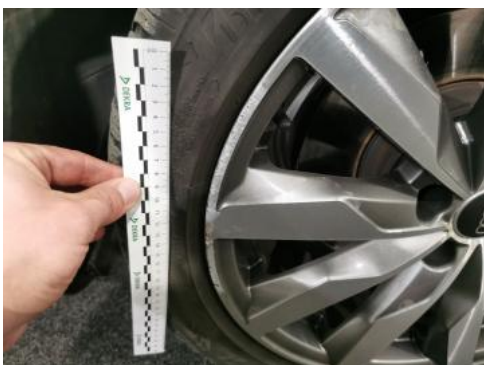
**Fot. 45**

| Poz. | Nazwa części | Nr katalogowy | Opis uszkodzenia | Czas [rbg] |
|---|---|---|---|---|
| 3 | Felga koła przedniego lewego | | zarysowanie | 1 |

Felga przednia L - Rysa/odprysk 1

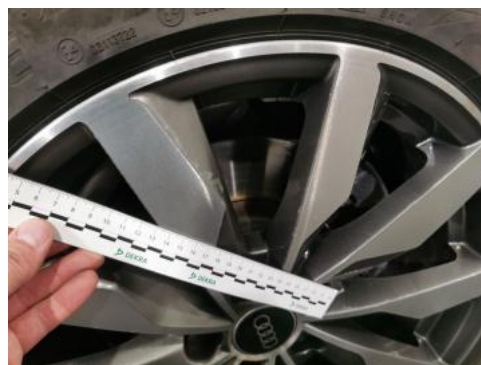
**Fot. 46**

Felga przednia L - Inne 1

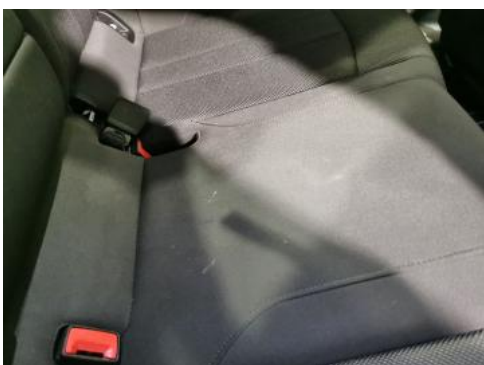
**Fot. 47**

| Poz. | Nazwa części | Nr katalogowy | Opis uszkodzeń | Czas [rbg] |
|---|---|---|---|---|
| 2 | Czyszczenie wnętrza | | zabrudzenie | |

Kanapa tyl. - Inne 1

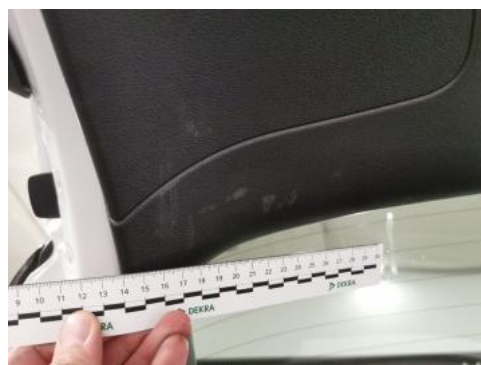
**Fot. 48**

| Poz. | Nazwa części | Nr katalogowy | Opis uszkodzenia | Czas [rbg] |
|---|---|---|---|---|
| 3 | Nakładka pokrywy tylnej dół | 8W98679794PK | rysa/odprysk | |

Wykładzina pokrywy tylnej - Rysa/odprysk 1
