Nr zlecenia DEKRA: MHC/WAW/80474/26/08/27  
 Nr zlecenia/szkody:  
 Data zlecenia: 27-08-2026

## Ocena stanu technicznego pojazdu

| 0152634 | TOYOTA, RAV4 21-25, RAV4 2.0 Comfort 4x4 | | | | KOM |
| WE6N953 | JTMRA43FV40D034807 | | 26-07-2022/2022 | 22-07-2027 | biały/UNI |

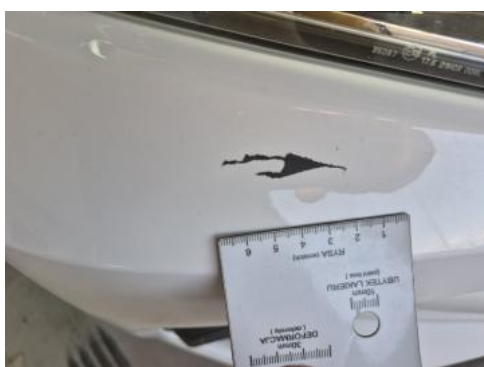
**Fot. 39**

| Poz. | Nazwa części | Nr katalogowy | Opis uszkodzenia | Czas [rbg] |
|---|---|---|---|---|
| 1 | Nakładka zderzaka przedniego, góra | 521194A916 | rysa/odprysk | |

Zderzak - Rysa/odprysk 1

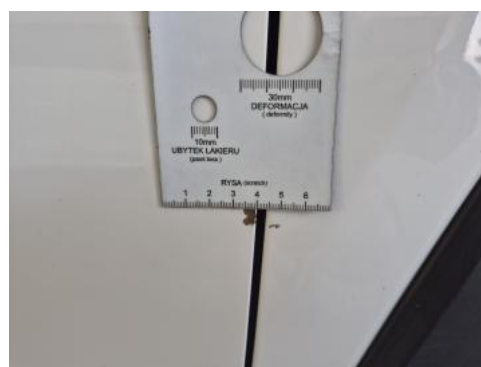
**Fot. 40**

| Poz. | Nazwa części | Nr katalogowy | Opis uszkodzenia | Czas [rbg] |
|---|---|---|---|---|
| 2 | Błotnik przedni R | 5381142330 | rysa/odprysk | |

Błotnik przedni P - Rysa/odprysk 1

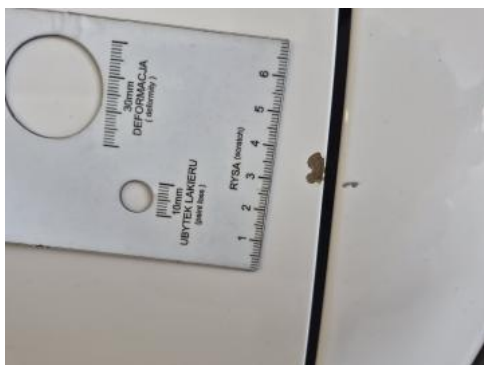
**Fot. 41**

| Poz. | Nazwa części | Nr katalogowy | Opis uszkodzenia | Czas [rbg] |
|---|---|---|---|---|
| 1 | Drzwi przednie (nieuzbrojone) R | 6700142161 | rysa/odprysk | 1 |

Drzwi przednie P - Rysa/odprysk 1

| Poz. | Nazwa części | Rodzaj lakierowania | Opis uszkodzenia | NS [%] |
|---|---|---|---|---|
| 1 | Drzwi przednie, część dolna F R | III | | |

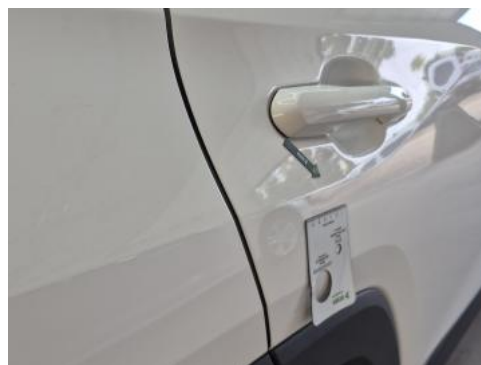
**Fot. 42**

| Poz. | Nazwa części | Nr katalogowy | Opis uszkodzenia | Czas [rbg] |
|---|---|---|---|---|
| 3 | Drzwi tylne (nieuzbrojone) R | 6700342191 | wgniecenie/odkształcenie | |

Drzwi tylne P - Wgniecenie/odkształcenie 1

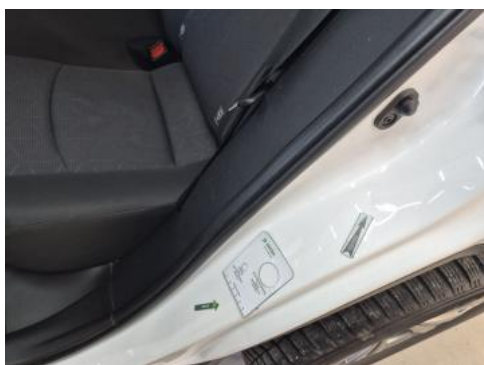
**Fot. 43**

| Poz. | Nazwa części | Nr katalogowy | Opis uszkodzenia | Czas [rbg] |
|---|---|---|---|---|
| 4 | Błotnik tylny L | 6160242130 | wgniecenie/odkształcenie,<br>wgniecenie/odkształcenie | |

Łotnik tylny L / Ściana boczna L - Wgniecenie/odkształcenie 1

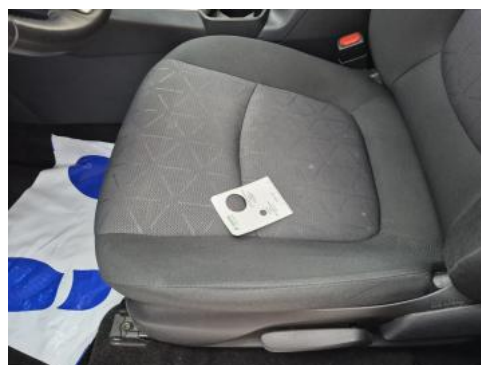
**Fot. 44**

| Poz. | Nazwa części | Nr katalogowy | Opis uszkodzenia | Czas [rbg] |
|---|---|---|---|---|
| 3 | Tapicerka siedziska 1.rząd L | 7107242B30C3 | zabrudzenie | |

Fotel prz. lew. - Inne 1

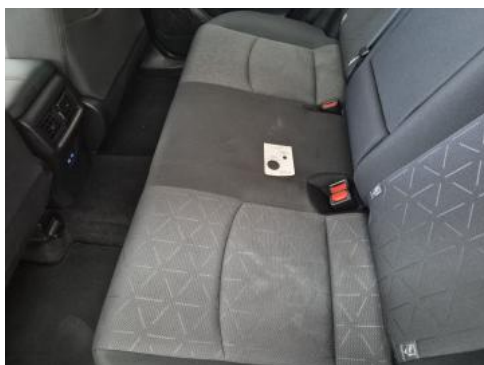
**Fot. 45**

| Poz. | Nazwa części | Nr katalogowy | Opis uszkodzenia | Czas [rbg] |
|---|---|---|---|---|
| 4 | Tapicerka siedziska 2.rząd | 7107542860C3 | zabrudzenie | |

Kanapa tyl. - Inne 1

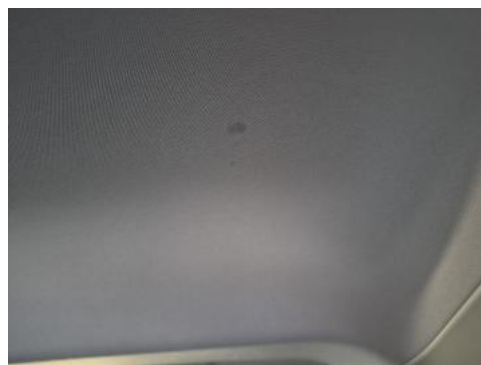
**Fot. 46**

| Poz. | Nazwa części | Nr katalogowy | Opis uszkodzenia | Czas [rbg] |
|---|---|---|---|---|
| 2 | Podsufitka | 6331042500B0 | zabrudzenie | |

Podsufitka - Inne 1
