## Wycena wartości

Zadanie: Określenie wartości rynkowej pojazdu

| DANE IDENTYFIKACYJNE POJAZDU | | Dane: [O] IX-2026 | |
|---|---|---|---|
| Marka: | TOYOTA | Nr rejestracyjny: | WE6U362 |
| Model pojazdu: | Corolla 1.8 Hybrid MR`19 E6 | Nr Info-Ekspert: | 037-03158 |

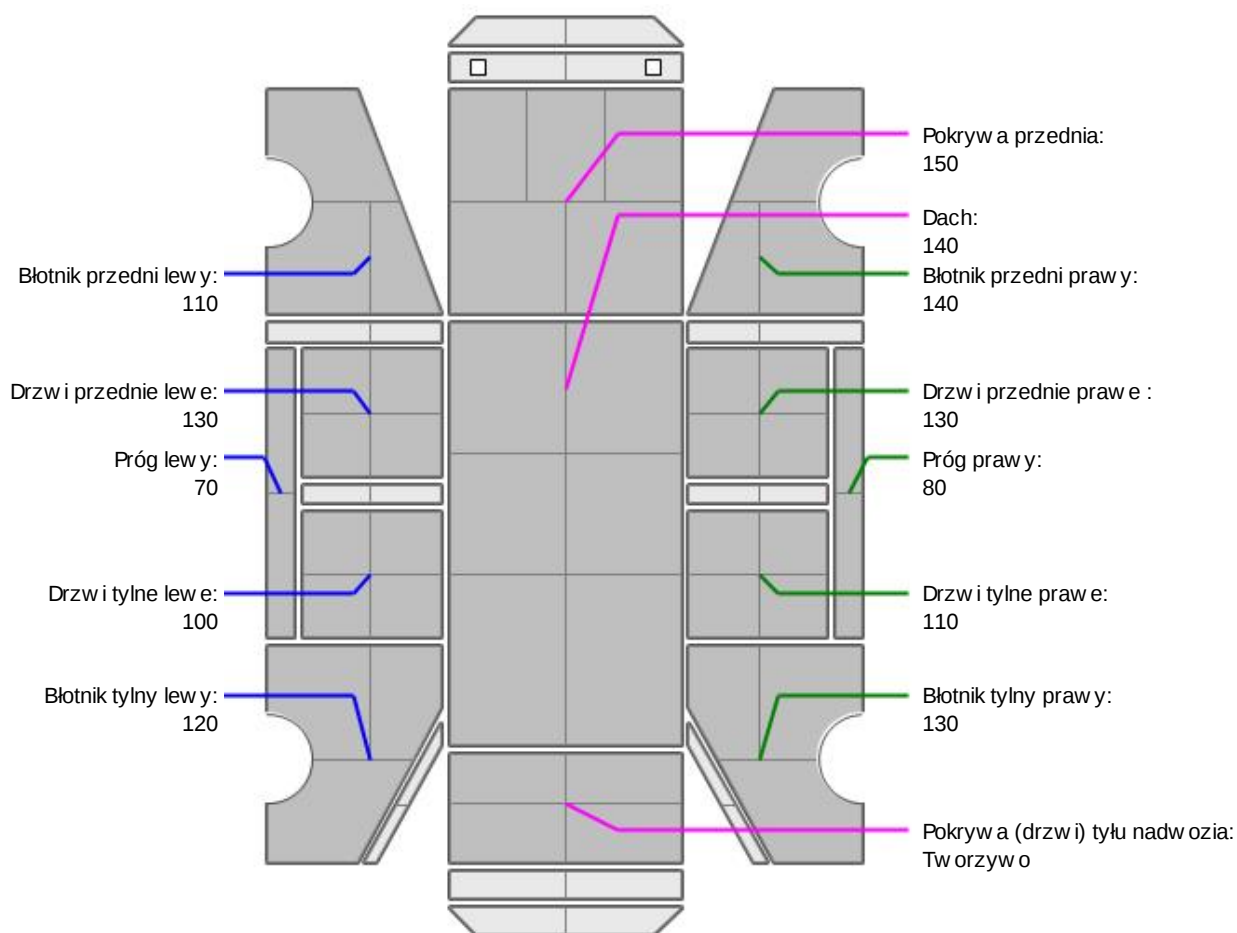
## NADWOZIE – Opis powłoki lakierowej

| L.p. | Nazwa elementu | L / P | Grubość powłoki<br>[μm] | Opis |
| 1 | Pokrywa przednia | | 150 | |
| 2 | Dach | | 140 | |
| 3 | Błotnik przedni | L | 110 | |
| 4 | Próg | L | 70 | |
| 5 | Drzwi przednie | L | 130 | |
| 6 | Drzwi tylne | L | 100 | |
| 7 | Błotnik tylny | L | 120 | |
| 8 | Błotnik przedni | P | 140 | |
| 9 | Próg | P | 80 | |
| 10 | Drzwi przednie | P | 130 | |
| 11 | Drzwi tylne | P | 110 | |
| 12 | Błotnik tylny | P | 130 | |
| 13 | Pokrywa (drzwi) tyłu nadwozia | | Tworzywo | |

Podane przedziały grubości powłoki lakierowej poszczególnych elementów dotyczą wyłącznie punktów pomiarowych, tj. trzech wybranych miejsc na danym elemencie nadwozia. Nie oznacza to, że w pozostałych obszarach danego elementu grubość powłoki jest jednakowa ani że nie może wykraczać poza wskazane zakresy. Pomiary wykonano urządzeniem będącym w posiadaniu rzeczoznawcy. Pomiar wykonany innym przyrządem może się różnić.
