Nr zlecenia DEKRA: MHC/WAW/94127/25/12/02  
Nr zlecenia/szkody:  
Data zlecenia: 02-12-2025

## Ocena stanu technicznego pojazdu

| 0148728 | <b>TOYOTA, Camry 21-24, Camry 2.5 Hybrid Executive CVT</b> | | | | sedan |

**Data oględzin:** 08-12-2025

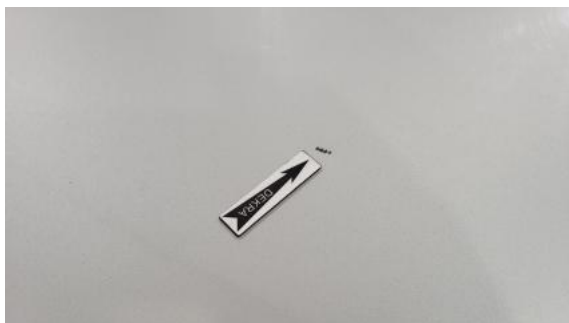
**Fot. 33**

Pokrywa komory silnika - Wgniecenie/odkształcenie 1

| Poz. | Nazwa części | Nr katalogowy | Opis uszkodzenia | Czas [rbg] |
|---|---|---|---|---|
| 3 | Pokrywa przednia | 5330133230 | wgniecenie/odkształcenie, ślady korozji | 0.5 |

| Poz. | Nazwa części | Rodzaj lakierowania | Opis uszkodzenia | NS [%] |
|---|---|---|---|---|
| 3 | Pokrywa przednia | III | | |

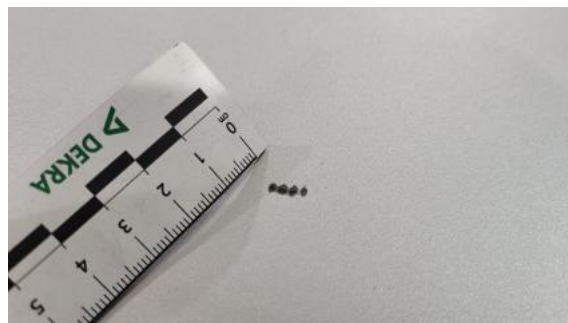
**Fot. 34**

Pokrywa komory silnika - Inne 1

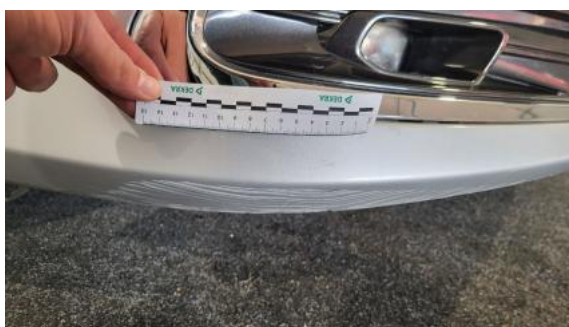
**Fot. 35**

Zderzak - Rysa/odprysk 1

| Poz. | Nazwa części | Nr katalogowy | Opis uszkodzenia | Czas [rbg] |
|---|---|---|---|---|
| 1 | Okladzina zderzaka przedniego | 521193T935 | wgniecenie/odkształcenie, rysa/odprysk | 1 |

| Poz. | Nazwa części | Rodzaj lakierowania | Opis uszkodzenia | NS [%] |
|---|---|---|---|---|
| 1 | Zderzak przedni k | K3 | | |

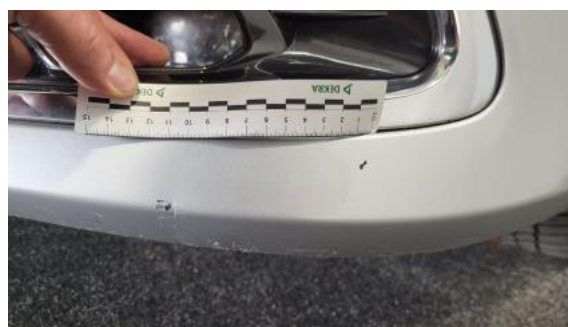
**Fot. 36**

Zderzak - Rysa/odprysk 2

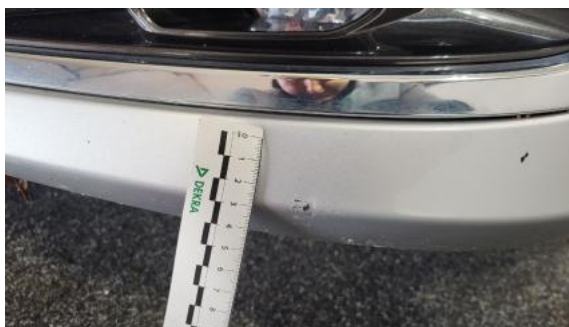
**Fot. 37**

Zderzak - Wgniecenie/odkształcenie 1

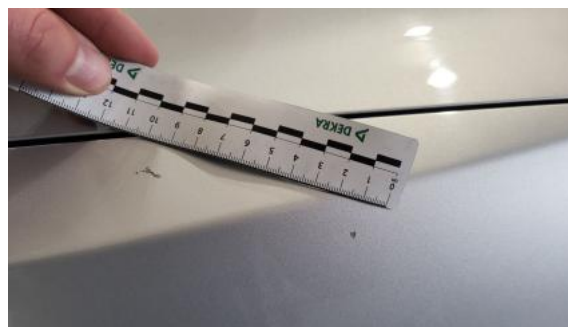
**Fot. 38**

Światnik przedni P - Rysa/odprysk 1

| Poz. | Nazwa części | Nr katalogowy | Opis uszkodzenia | Czas [rbg] |
|---|---|---|---|---|
| 2 | Błotnik przedni R | 5380133200 | rysa/odprysk | 0.5 |

| Poz. | Nazwa części | Rodzaj lakierowania | Opis uszkodzenia | NS [%] |
|---|---|---|---|---|
| 2 | Błotnik przedni kompletny R | III | | |

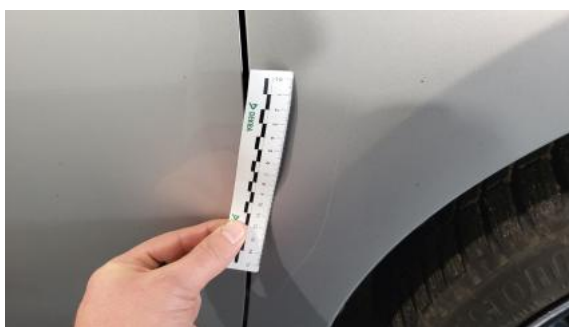
**Fot. 39**

Światnik przedni P - Rysa/odprysk 2

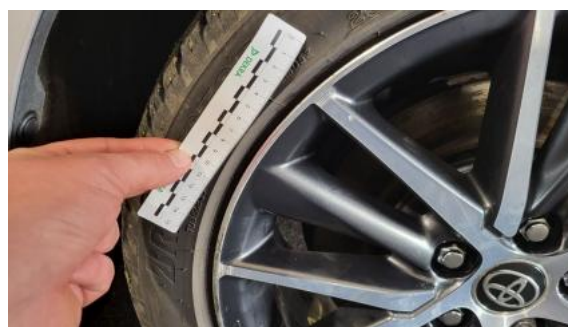
**Fot. 40**

| Poz. | Nazwa części | Nr katalogowy | Opis uszkodzenia | Czas [rbg] |
|---|---|---|---|---|
| 7 | Felga przednia R | | rysa/odprysk | |

Felga aluminiowa przednia P - Rysa/odprysk 1

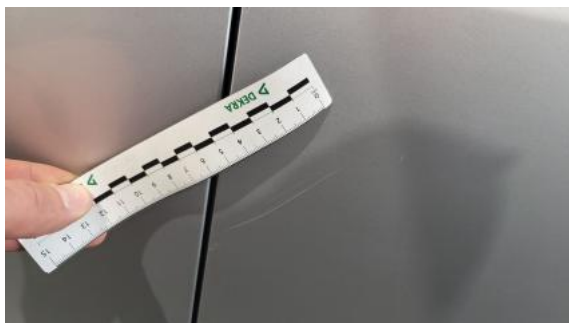
| Poz. | Nazwa części | Nr katalogowy | Opis uszkodzenia | Czas [rbg] |
|---|---|---|---|---|
| 1 | Poszycie drzwi przednich R | 6711133100 | rysa/odprysk | |

**Fot. 41**  
Drzwi przednie P - Rysa/odprysk 1

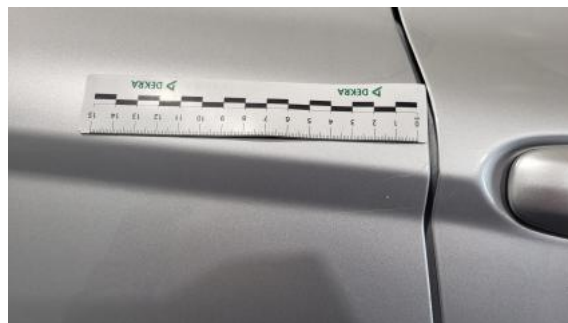
| Poz. | Nazwa części | Nr katalogowy | Opis uszkodzenia | Czas [rbg] |
|---|---|---|---|---|
| 4 | Poszycie drzwi tylnych R | 6711333110 | rysa/odprysk | |

**Fot. 42**  
Drzwi tylne P - Rysa/odprysk 1

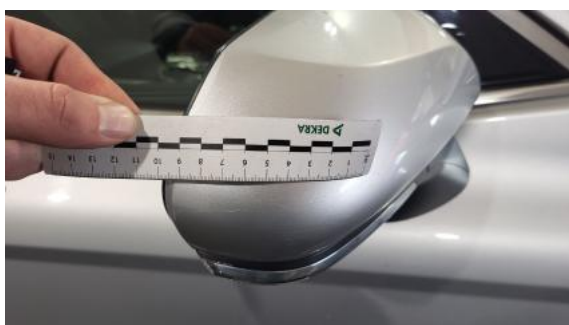
| Poz. | Nazwa części | Nr katalogowy | Opis uszkodzenia | Czas [rbg] |
|---|---|---|---|---|
| 3 | Oslona lusterka zewnętrznego R | 8791533030C0 | rysa/odprysk | |

**Fot. 43**  
Lusterko zew P - Rysa/odprysk 1

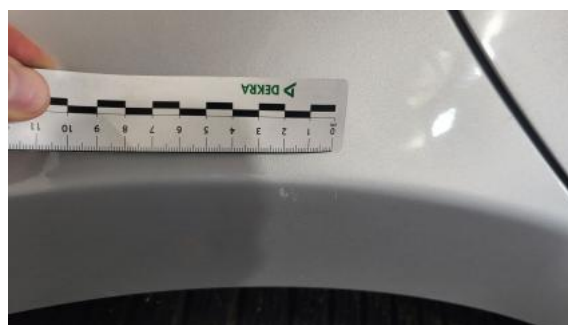
| Poz. | Nazwa części | Nr katalogowy | Opis uszkodzenia | Czas [rbg] |
|---|---|---|---|---|
| 5 | Błotnik tylny R | 6160133410 | rysa/odprysk | |

**Fot. 44**  
Błotnik tylny P / Ściana boczna P - Rysa/odprysk 1

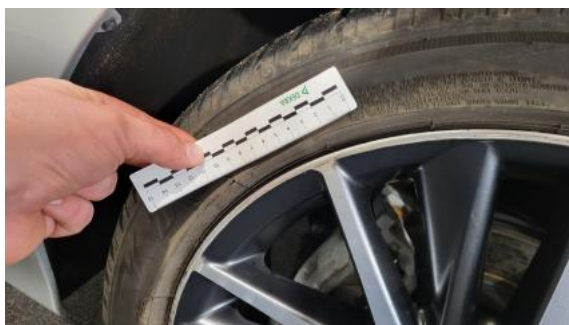
| Poz. | Nazwa części | Nr katalogowy | Opis uszkodzenia | Czas [rbg] |
|---|---|---|---|---|
| 8 | Felga tylna R | | rysa/odprysk | |

**Fot. 45**  
Felga aluminiowa tylna P - Rysa/odprysk 1

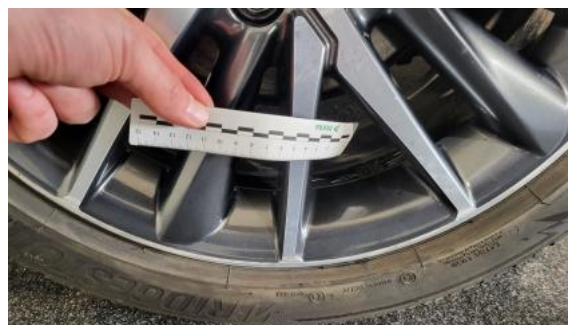
**Fot. 46**  
Felga aluminiowa tylna P - Rysa/odprysk 2

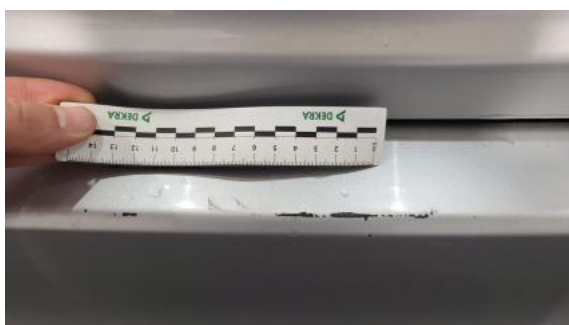
**Fot. 47**  
Zderzak tylny - Rysa/odprysk 1

| Poz. | Nazwa części | Nr katalogowy | Opis uszkodzenia | Czas [rbg] |
|---|---|---|---|---|
| 5 | Okladzina zderzaka tylnego | 5215933959 | rysa/odprysk | 0.5 |

| Poz. | Nazwa części | Rodzaj lakierowania | Opis uszkodzenia | NS [%] |
|---|---|---|---|---|
| 6 | Zderzak tylny, kompletny k/e | K3 | | |

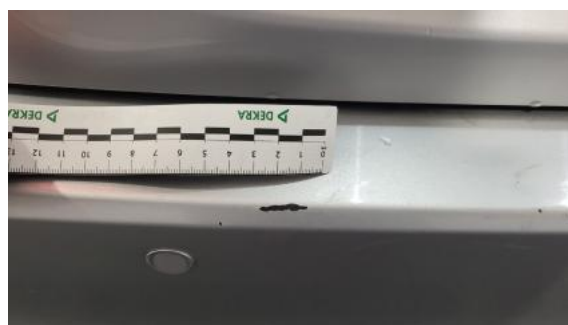
**Fot. 48**  
Zderzak tylny - Rysa/odprysk 2

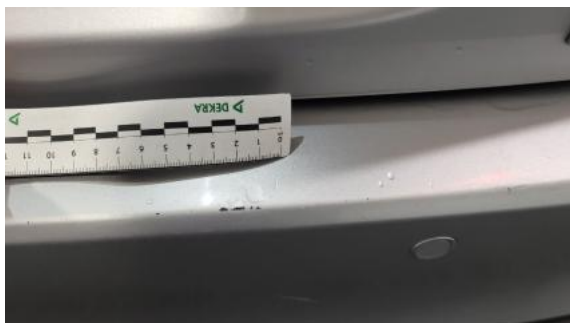
**Fot. 49**

Zderzak tylny() - Rysa/odprysk 3

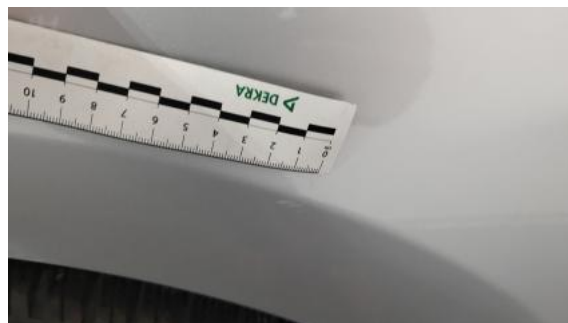
**Fot. 50**

Światnik tylny L / Ściana boczna L - Rysa/odprysk 1

| Poz. | Nazwa części | Nr katalogowy | Opis uszkodzenia | Czas [rbg] |
|---|---|---|---|---|
| 6 | Błotnik tylny L | 6160233290 | rysa/odprysk, wgniecenie/odkształcenie | 1 |

| Poz. | Nazwa części | Rodzaj lakierowania | Opis uszkodzenia | NS [%] |
|---|---|---|---|---|
| 5 | Błotnik tylny K L | III | | |

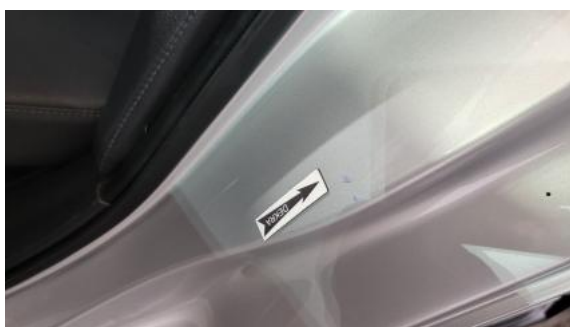
**Fot. 51**

Światnik tylny L / Ściana boczna L - Wgniecenie/odkształcenie 1

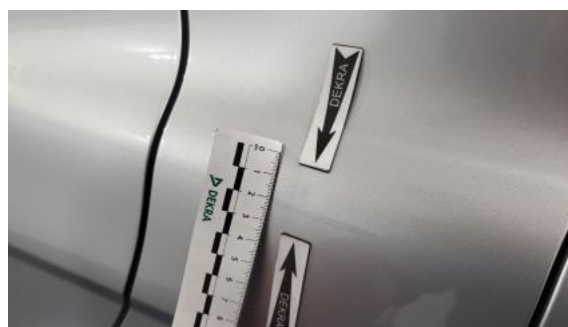
**Fot. 52**

Światnik tylny L / Ściana boczna L - Wgniecenie/odkształcenie 2

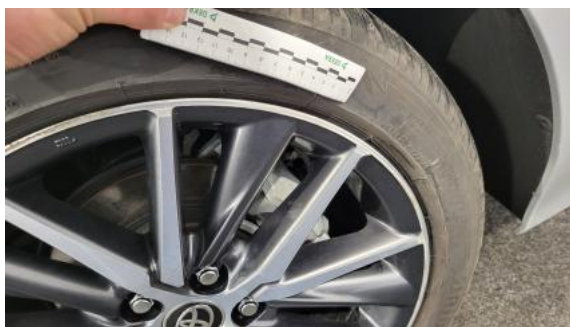
**Fot. 53**

| Poz. | Nazwa części | Nr katalogowy | Opis uszkodzenia | Czas [rbg] |
|---|---|---|---|---|
| 6 | Felga tylna L | | rysa/odprysk | |

Felga aluminiowa tylna L - Rysa/odprysk 1

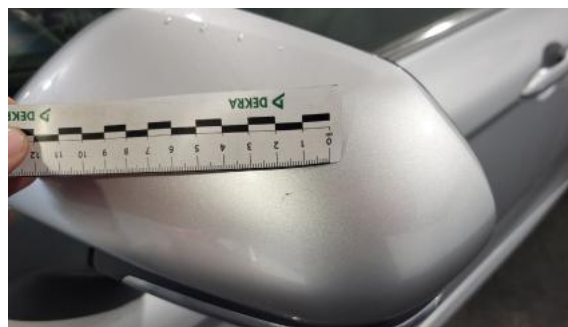
**Fot. 54**

| Poz. | Nazwa części | Nr katalogowy | Opis uszkodzenia | Czas [rbg] |
|---|---|---|---|---|
| 2 | Oslona lusterka zewnętrznego L | 8794533030C0 | rysa/odprysk | |

Lusterko zew L - Rysa/odprysk 1

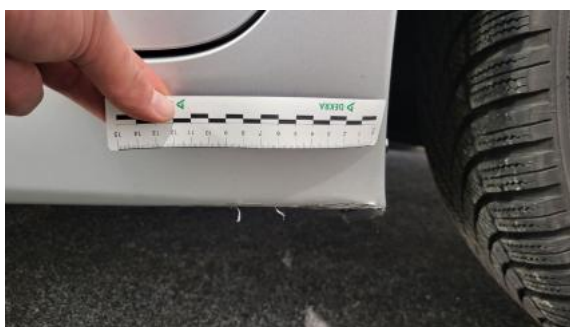
**Fot. 55**

Próg L - Rysa/odprysk 1

| Poz. | Nazwa części | Nr katalogowy | Opis uszkodzenia | Czas [rbg] |
|---|---|---|---|---|
| 4 | Nakładka progu zewn. L | 7586033905 | rysa/odprysk | 0.5 |

| Poz. | Nazwa części | Rodzaj lakierowania | Opis uszkodzenia | NS [%] |
|---|---|---|---|---|
| 4 | Oslona progu L | K3 | | |

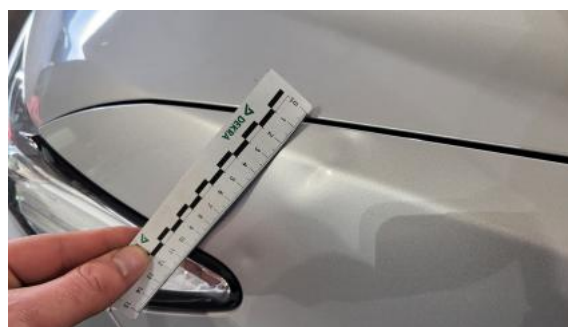
**Fot. 56**

Światnik przedni L - Wgniecenie/odkształcenie 1

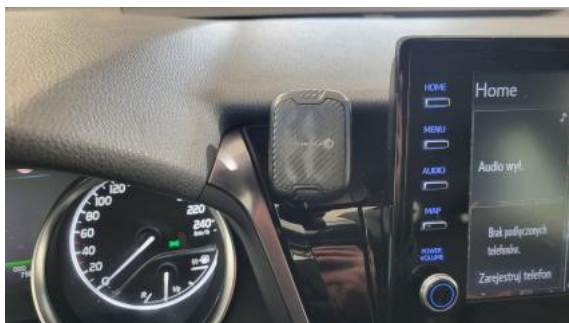
**Fot. 57**

| Poz. | Nazwa części | Nr katalogowy | Opis uszkodzeń | Czas [rbg] |
|---|---|---|---|---|
| 1 | Deska rozdzielcza | | inne:nieoryginalne akcesoria | |

Deska rozdzielcza - Inne 1
