Nr zlecenia DEKRA: MHC/WAW/79892/25/10/17  
Nr zlecenia/szkody:  
Data zlecenia: 17-10-2025

## Ocena stanu technicznego pojazdu

| 0144922 | <b>OPEL, Insignia B Sports Tourer 20-22, Insignia 2.0 CDTI Business E...</b> | | | | KOM |

**Data oględzin:** 27-10-2025

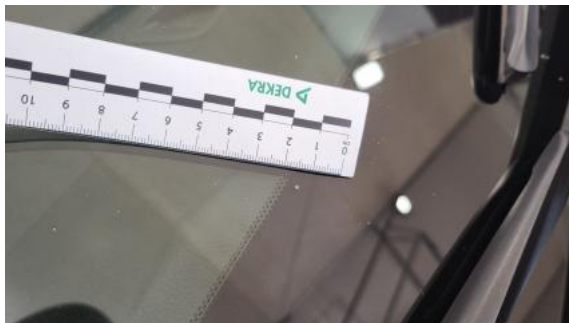
**Fot. 33**

Szyba czołowa - Rysa/odprysk 1

| Poz. | Nazwa części | Nr katalogowy | Opis uszkodzenia | Czas [rbg] |
|---|---|---|---|---|
| 2 | Szyba przednia barwiona/ogrzew. | 39170250 | rysa/odprysk | |

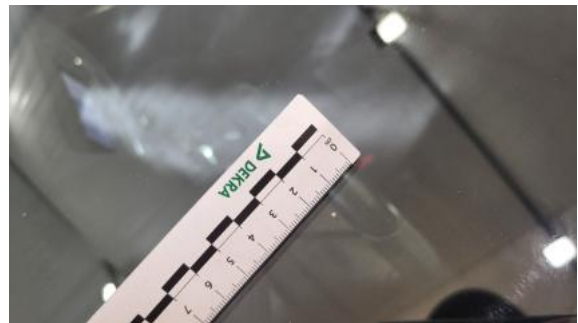
**Fot. 34**

Szyba czołowa - Rysa/odprysk 2

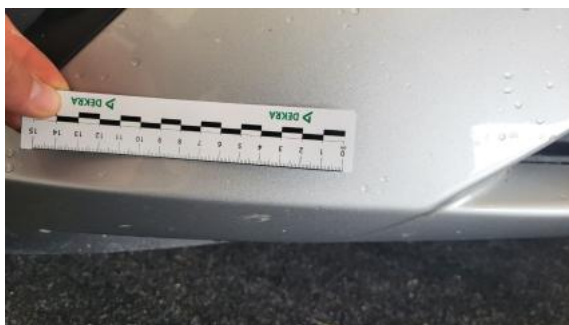
**Fot. 35**

Zderzak - Rysa/odprysk 1

| Poz. | Nazwa części | Nr katalogowy | Opis uszkodzenia | Czas [rbg] |
|---|---|---|---|---|
| 1 | Okładzina zderzaka przedniego | 39140468 | rysa/odprysk | |

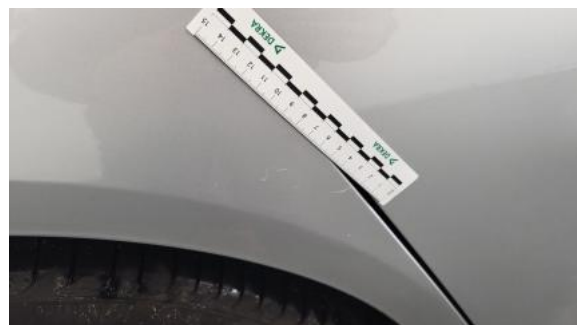
**Fot. 36**

Łotnik tylny P / Ściana boczna P - Rysa/odprysk 1

| Poz. | Nazwa części | Nr katalogowy | Opis uszkodzenia | Czas [rbg] |
|---|---|---|---|---|
| 5 | Błotnik tylny R | 1692372580 | rysa/odprysk | |

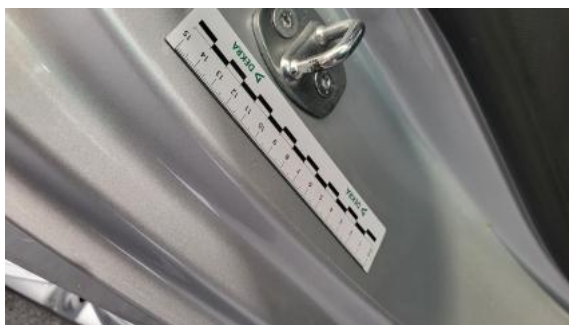
**Fot. 37**

Łotnik tylny P / Ściana boczna P - Rysa/odprysk 2

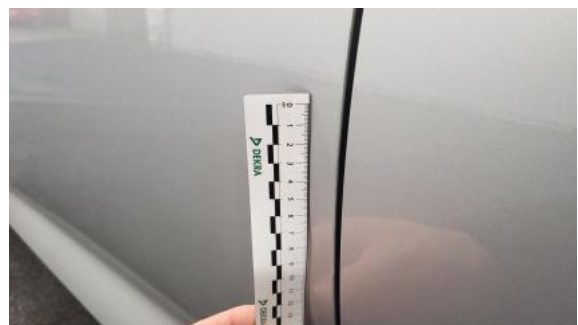
**Fot. 38**

Drzwi przed L - Rysa/odprysk 1

| Poz. | Nazwa części | Nr katalogowy | Opis uszkodzenia | Czas [rbg] |
|---|---|---|---|---|
| 3 | Drzwi przednie (nieuzbrojone) L | YR00659480 | rysa/odprysk | |

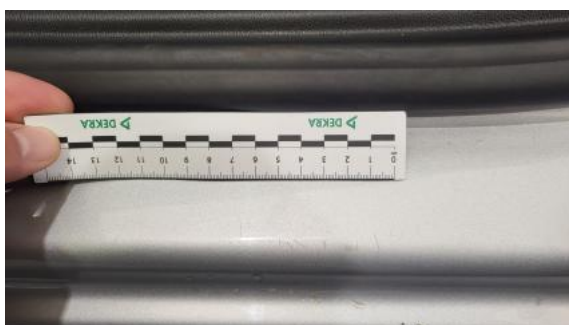
**Fot. 39**

Próg L - Rysa/odprysk 1

| Poz. | Nazwa części | Nr katalogowy | Opis uszkodzenia | Czas [rbg] |
|---|---|---|---|---|
| 4 | Próg L | 1692374680 | rysa/odprysk | |
