## WYCENA WARTOŚCI

Zadanie: Ocena stanu technicznego i określenie wartości rynkowej pojazdu

| DANE IDENTYFIKACYJNE POJAZDU | | Dane: [O] XII-2025 | |
|---|---|---|---|
| Marka: | <b>FORD</b> | Nr rejestracyjny: | <b>WE7A478</b> |
| Model pojazdu: | <b>Focus 1.5 EcoBlue MR`22 E6</b> | Nr Info-Ekspert: | <b>011-12451</b> |

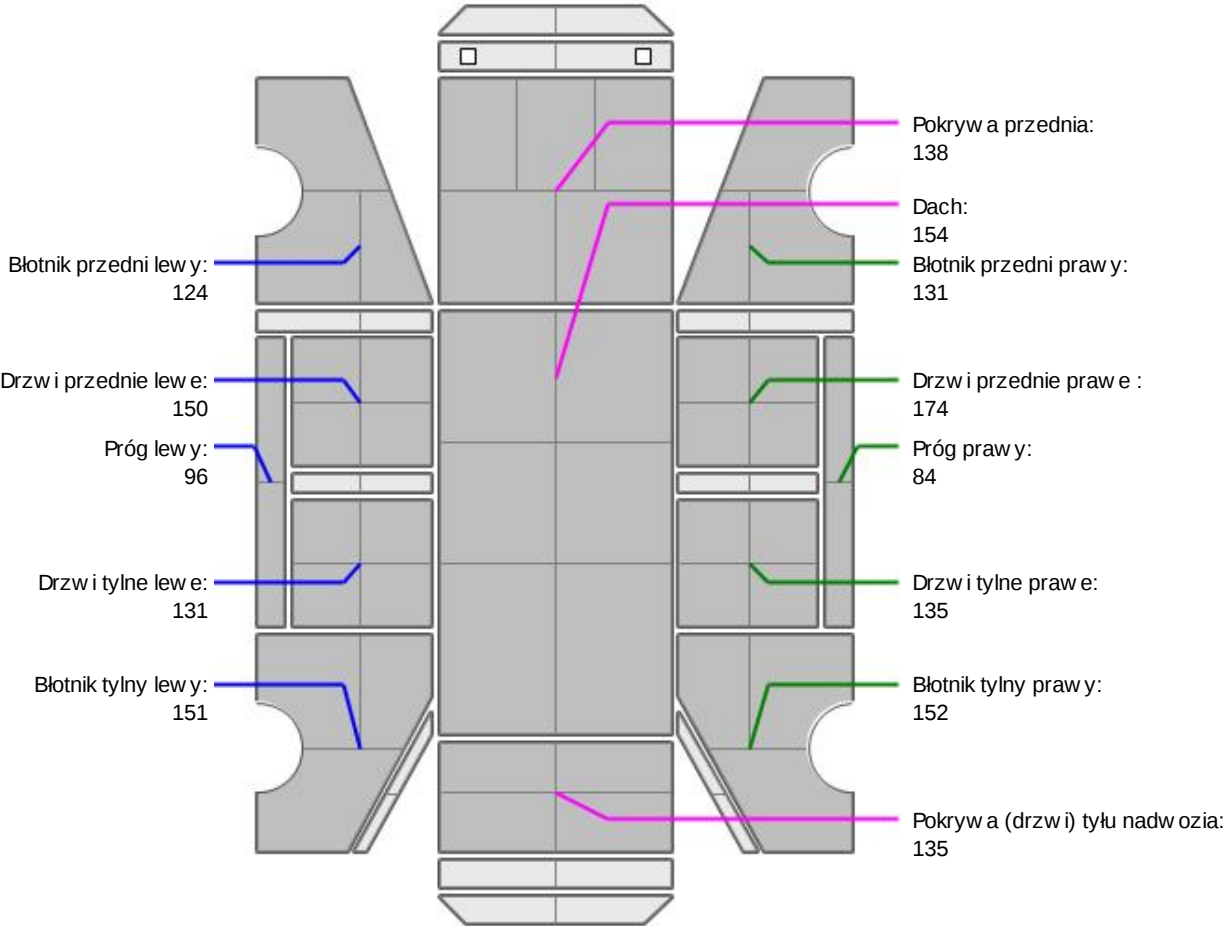
NADWOZIE – Opis powłoki lakierowej

| L.p. | Nazwa elementu | L / P | Grubość powłoki [µm] | Opis |
|---|---|---|---|---|
| 1 | Pokrywa przednia | | 138 | |
| 2 | Dach | | 154 | |
| 3 | Błotnik przedni | L | 124 | |
| 4 | Próg | L | 96 | |
| 5 | Drzwi przednie | L | 150 | |
| 6 | Drzwi tylne | L | 131 | |
| 7 | Błotnik tylny | L | 151 | |
| 8 | Błotnik przedni | P | 131 | |
| 9 | Próg | P | 84 | |
| 10 | Drzwi przednie | P | 174 | |
| 11 | Drzwi tylne | P | 135 | |
| 12 | Błotnik tylny | P | 152 | |
| 13 | Pokrywa (drzwi) tyłu nadwozia | | 135 | |
