Nr zlecenia DEKRA: MHC/WAW/83515/26/09/07  
Nr zlecenia/szkody:  
Data zlecenia: 07-09-2026

**Ocena stanu technicznego pojazdu**

| | <b>TOYOTA, Corolla Cross 22-25, Corolla Cross 2.0 Hybrid</b> | | | | KOM |

**Data oględzin:** 10-09-2026

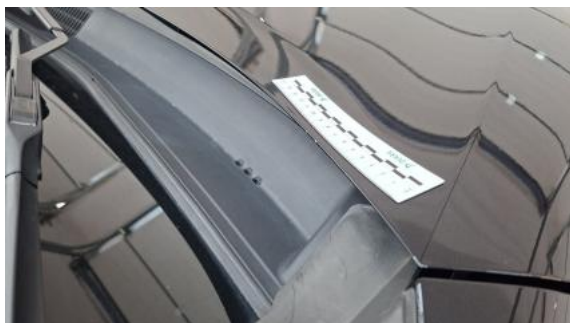
**Fot. 41**

Pokrywa komory silnika - Rysa/odprysk 1

| Poz. | Nazwa części | Nr katalogowy | Opis uszkodzenia | Czas [rbg] |
|---|---|---|---|---|
| 4 | Pokrywa przednia | 5330116170 | rysa/odprysk | |

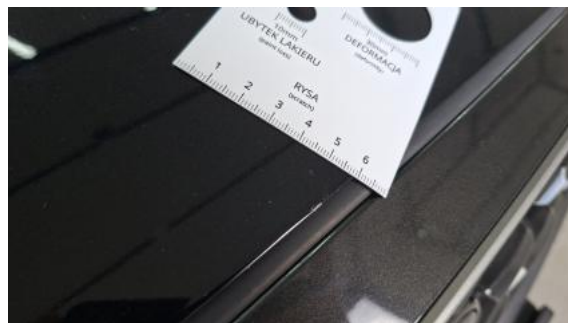
**Fot. 42**

Pokrywa komory silnika - Rysa/odprysk 2

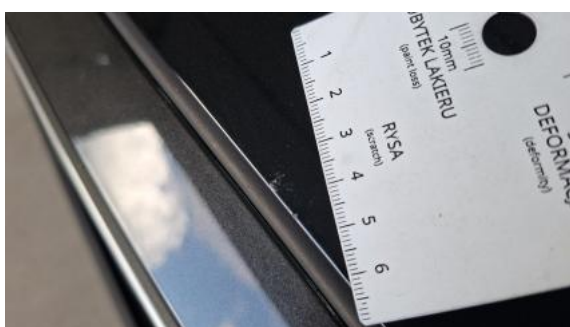
**Fot. 43**

Pokrywa komory silnika() - Rysa/odprysk 3

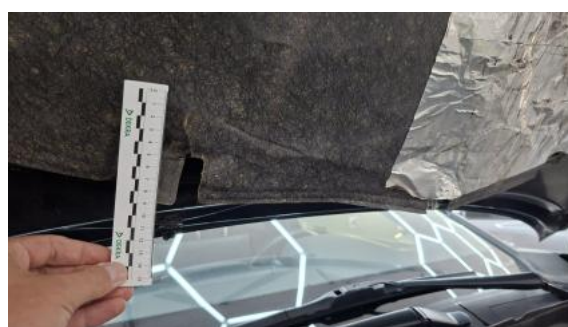
**Fot. 44**

Wykładzina pokrywy komory silnika - Pęknięcie/rozerwanie 1

| Poz. | Nazwa części | Nr katalogowy | Opis uszkodzenia | NS [%] |
|---|---|---|---|---|
| 1 | Wykładzina tłumiąca pokrywę przedniej | 5334116050 | pęknięcie/rozerwanie | |

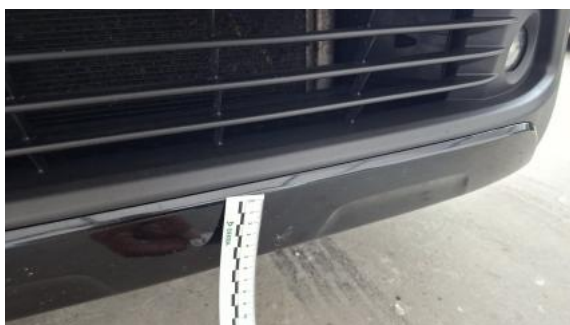
**Fot. 45**

Zderzak przedni cz dolna - Rysa/odprysk 1

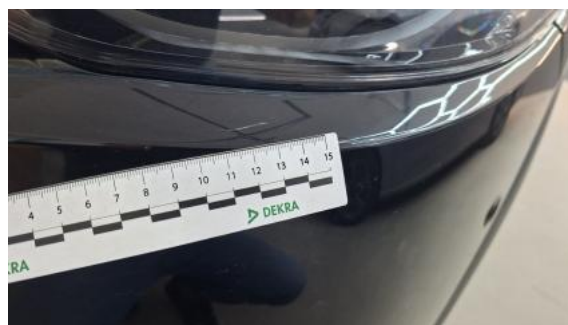
**Fot. 46**

Zderzak przedni cz L - Rysa/odprysk 1

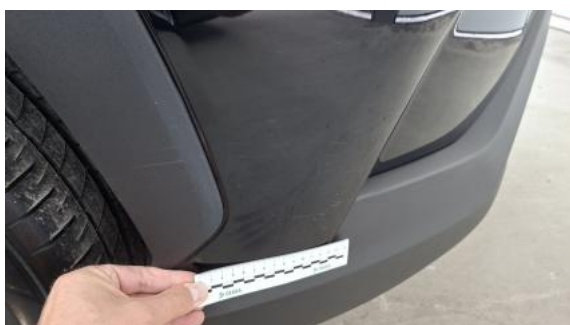
**Fot. 47**

Zderzak przedni cz P - Rysa/odprysk 1

| Poz. | Nazwa części | Rodzaj lakierowania | Opis uszkodzenia | NS [%] |
|---|---|---|---|---|
| 1 | Zderzak przedni, część boczna a-c R | K3 | | |

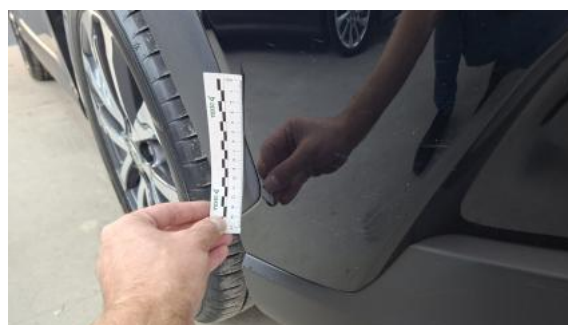
**Fot. 48**

Zderzak przedni cz P - Rysa/odprysk 2

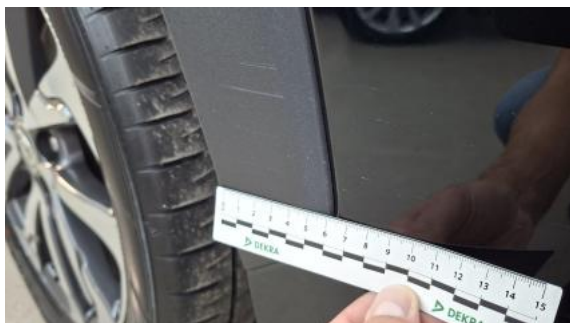
**Fot. 49**

Listwa krawędzi błotnika prz P - Rysa/odprysk 1

| Poz. | Nazwa części | Nr katalogowy | Opis uszkodzenia | Czas [rbg] |
|---|---|---|---|---|
| 3 | Listwa ochronna rantu błotnika R | 7560116010 | rysa/odprysk | |

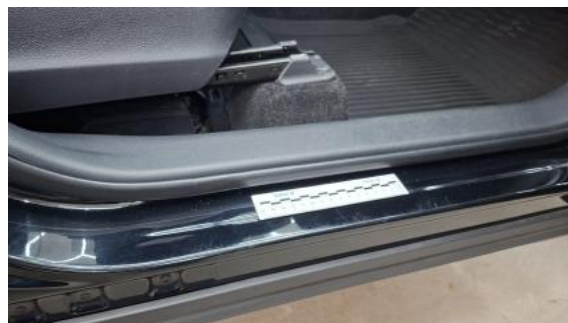
**Fot. 50**

Próg P - Rysa/odprysk 1

| Poz. | Nazwa części | Nr katalogowy | Opis uszkodzenia | Czas [rbg] |
|---|---|---|---|---|
| 8 | Próg/Słupki środkowy (B) R | 6131116030 | rysa/odprysk | |

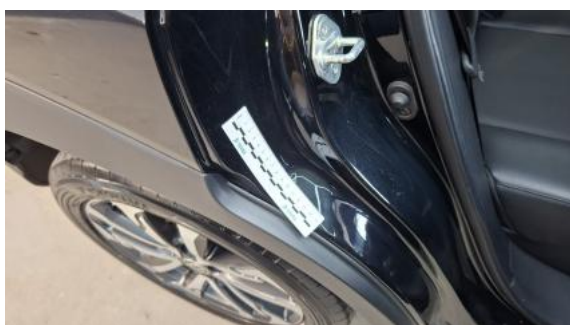
**Fot. 51**

Błotnik tylny P / Ściana boczna P - Rysa/odprysk 1

| Poz. | Nazwa części | Nr katalogowy | Opis uszkodzenia | Czas [rbg] |
|---|---|---|---|---|
| 9 | Błotnik tylny R | 6160116A00 | rysa/odprysk | |

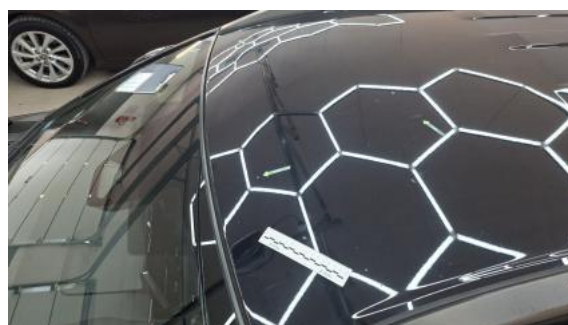
**Fot. 52**

Dach - Inne 1

| Poz. | Nazwa części | Nr katalogowy | Opis uszkodzenia | Czas [rbg] |
|---|---|---|---|---|
| 5 | Dach | 6311116320 | wtrącenia powłoki lakierowej, zabrudzenie | |

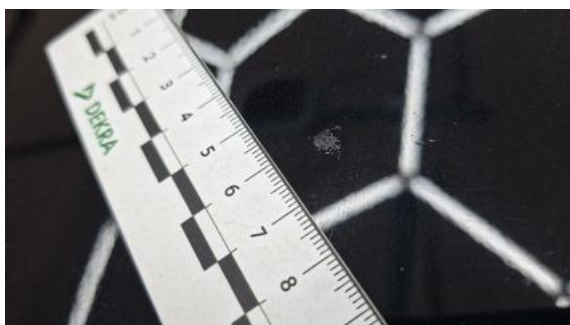
**Fot. 53**

Dach - Inne 2

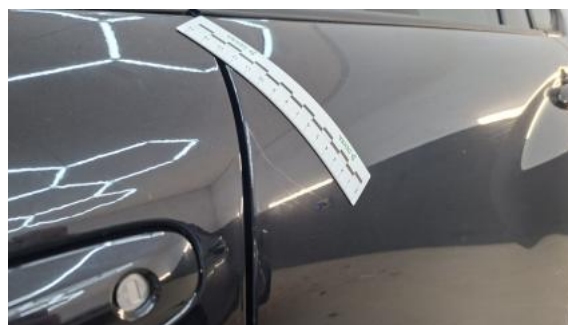
**Fot. 54**

Drzwi tylne L - Rysa/odprysk 1

| Poz. | Nazwa części | Nr katalogowy | Opis uszkodzenia | Czas [rbg] |
|---|---|---|---|---|
| 6 | Drzwi tylne (nieuzbrojone) L | 6700416280 | rysa/odprysk | |

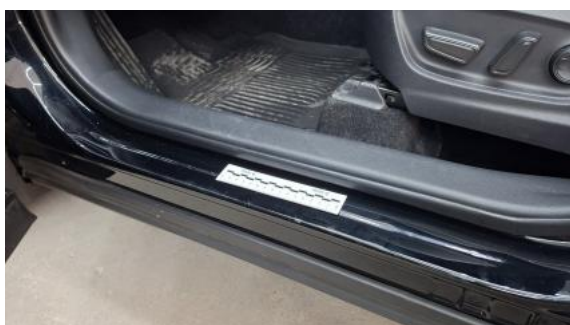
**Fot. 55**

Próg L - Rysa/odprysk 1

| Poz. | Nazwa części | Nr katalogowy | Opis uszkodzenia | Czas [rbg] |
|---|---|---|---|---|
| 7 | Próg/Słupki środkowy (B) L | 6131216040 | rysa/odprysk | |

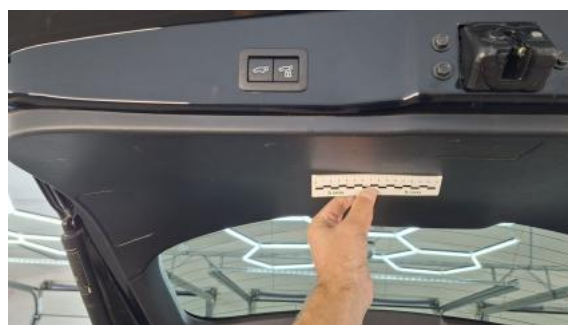
**Fot. 56**

Wykładzina pokrywy tylnej - Rysa/odprysk 1

| Poz. | Nazwa części | Nr katalogowy | Opis uszkodzenia | Czas [rbg] |
|---|---|---|---|---|
| 11 | Nakładka pokryw tylnej dół | 6478016010C0 | rysa/odprysk | |

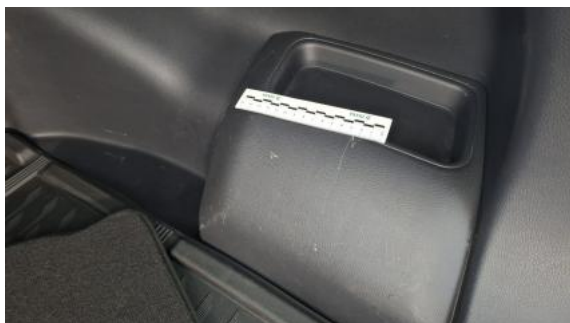
**Fot. 57**

Wykładzina przestrzeni bagażowej - Rysa/odprysk 1

| Poz. | Nazwa części | Nr katalogowy | Opis uszkodzenia | Czas [rbg] |
|---|---|---|---|---|
| 10 | Nakładka wew. bagażnika R | 6473016050C0 | rysa/odprysk | |
