## Wycena wartości

Zadanie: Określenie wartości rynkowej pojazdu

| DANE IDENTYFIKACYJNE POJAZDU | | Dane: [O] IX-2026 | |
|---|---|---|---|
| Marka: | <b>SKODA</b> | Nr rejestracyjny: | <b>WE6R488</b> |
| Model pojazdu: | <b>Octavia IV 2.0 TDI MR`20 E6d</b> | Nr Info-Ekspert: | <b>034-04401</b> |

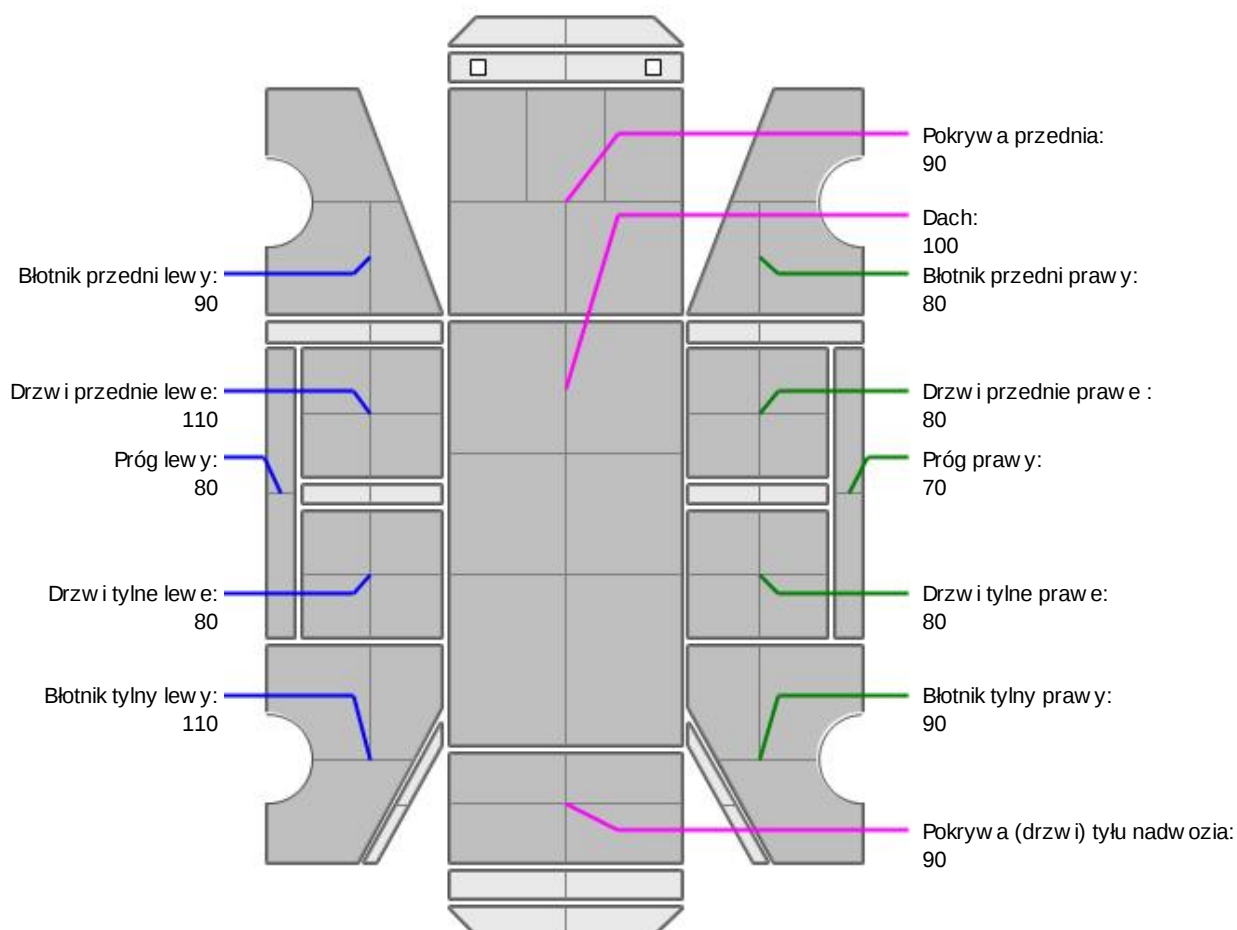
## NADWOZIE – Opis powłoki lakierowej

| L.p. | Nazwa elementu | L / P | Grubość powłoki<br>[ $\mu\text{m}$ ] | Opis |
| 1 | Pokrywa przednia | | 90 | |
| 2 | Dach | | 100 | |
| 3 | Błotnik przedni | L | 90 | |
| 4 | Próg | L | 80 | |
| 5 | Drzwi przednie | L | 110 | |
| 6 | Drzwi tylne | L | 80 | |
| 7 | Błotnik tylny | L | 110 | |
| 8 | Błotnik przedni | P | 80 | |
| 9 | Próg | P | 70 | |
| 10 | Drzwi przednie | P | 80 | |
| 11 | Drzwi tylne | P | 80 | |
| 12 | Błotnik tylny | P | 90 | |
| 13 | Pokrywa (drzwi) tyłu nadwozia | | 90 | |

Podane przedziały grubości powłoki lakierowej poszczególnych elementów dotyczą wyłącznie punktów pomiarowych, tj. trzech wybranych miejsc na danym elemencie nadwozia. Nie oznacza to, że w pozostałych obszarach danego elementu grubość powłoki jest jednakowa ani że nie może wykraczać poza wskazane zakresy. Pomiary wykonano urządzeniem będącym w posiadaniu rzeczoznawcy. Pomiar wykonany innym przyrządem może się różnić.
