## WYCENA WARTOŚCI

Zadanie: Ocena stanu technicznego i określenie wartości rynkowej pojazdu

| DANE IDENTYFIKACYJNE POJAZDU | | Dane: [T] IX-2026 | |
|---|---|---|---|
| Marka: | TOYOTA | Nr rejestracyjny: | WE6R489 |
| Model pojazdu: | Highlander Hybrid MR`21 E6AP | Nr Info-Ekspert: | 037-03437 |

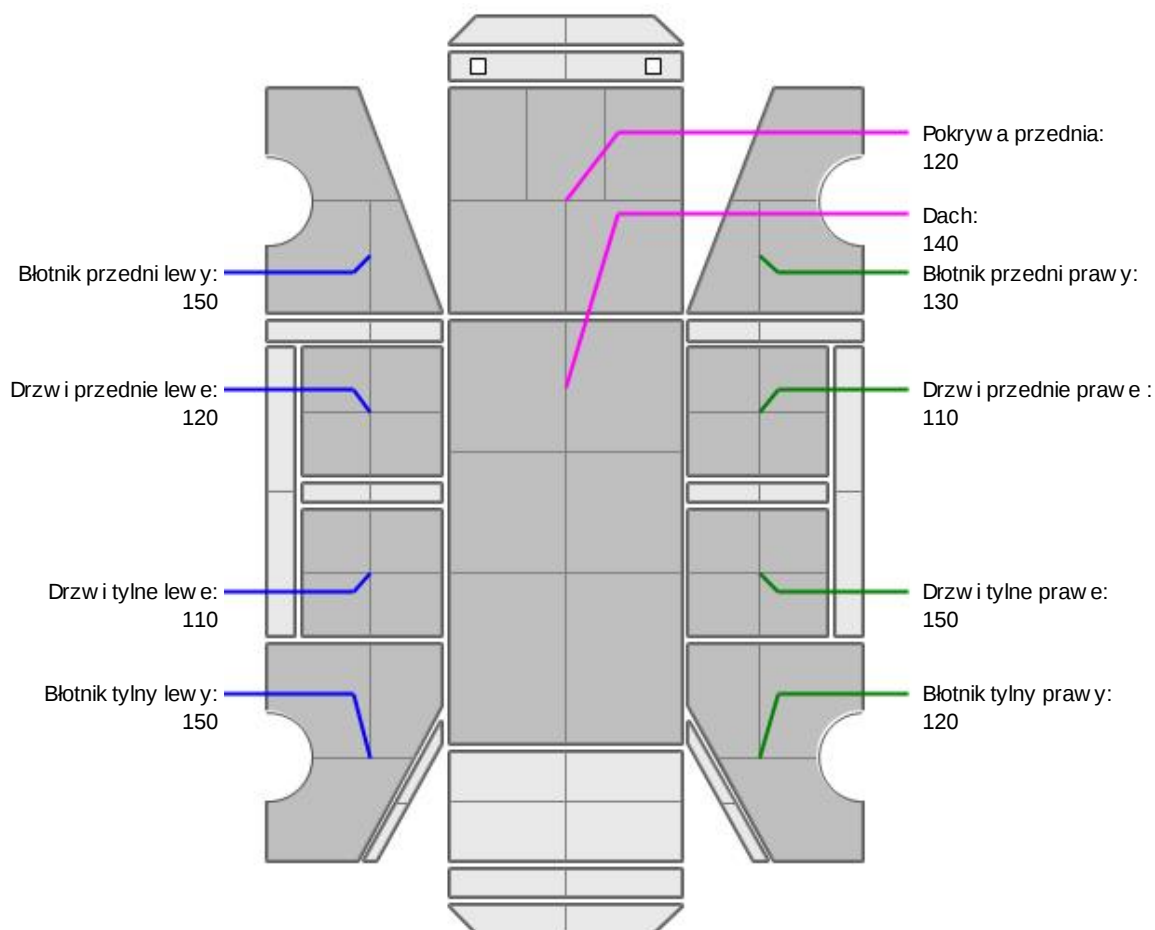
### NADWOZIE – Opis powłoki lakierowej

| L.p. | Nazwa elementu | L / P | Grubość powłoki [μm] | Opis |
| 1 | Pokrywa przednia | | 120 | |
| 2 | Dach | | 140 | |
| 3 | Błotnik przedni | L | 150 | |
| 4 | Drzwi przednie | L | 120 | |
| 5 | Drzwi tylne | L | 110 | |

| 6 | Błotnik tylny | L | 150 | |
| 7 | Błotnik przedni | P | 130 | |
| 8 | Drzwi przednie | P | 110 | |
| 9 | Drzwi tylne | P | 150 | |
| 10 | Błotnik tylny | P | 120 | |

Podane przedziały grubości powłoki lakierowej poszczególnych elementów dotyczą wyłącznie punktów pomiarowych, tj. trzech wybranych miejsc na danym elemencie nadwozia. Nie oznacza to, że w pozostałych obszarach danego elementu grubość powłoki jest jednakowa ani że nie może wykroczać poza wskazane zakresy. Pomiary wykonano urządzeniem będącym w posiadaniu rzeczoznawcy. Pomiar wykonany innym przyrządem może się różnić.
