Nr zlecenia DEKRA: MHC/WAW/31281/25/04/30  
Nr zlecenia/szkody:  
Data zlecenia: 30-04-2025

## Ocena stanu technicznego pojazdu

| 0137161 | <b>BMW, Seria 3 [G20] 18-22, 320i Sport Line aut</b> | | | | sedan |

**Data oględzin:** 12-05-2025

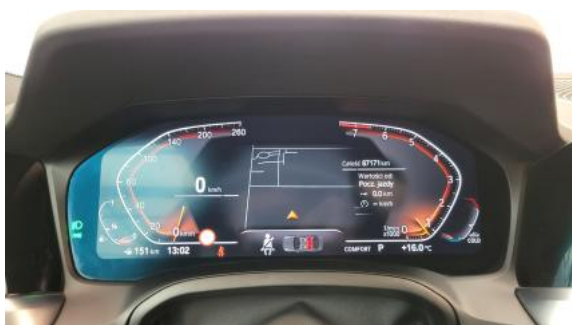
| z zapłonem iskrowym | 1998 | 184/135 | automatyczna | 87 171 | 4/5 |

**Fot. 15**  
Zestaw wskaźników - przebieg

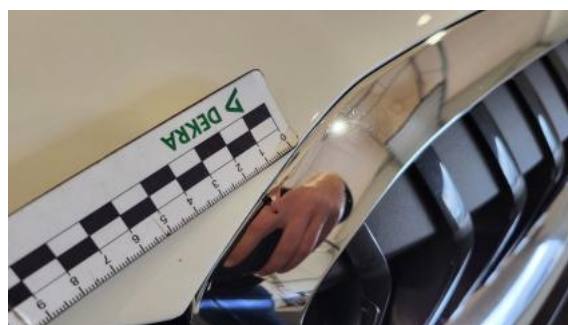
**Fot. 32**  
Atrapa przednia - Inne 1

| Poz. | Nazwa części | Nr katalogowy | Opis uszkodzenia | NS [%] |
|---|---|---|---|---|
| 1 | Ostona chłodnicy | 51138075665 | inne:wady powłoki lakierowej | |

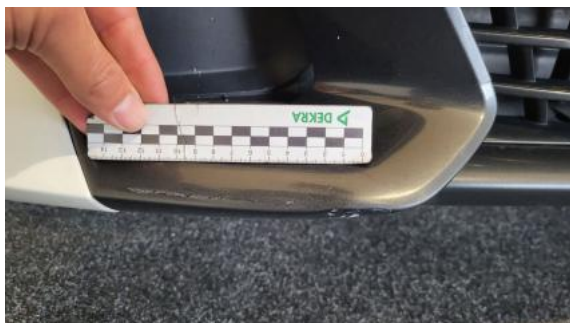
**Fot. 33**  
Zderzak - Rysa/odprysk 1

| Poz. | Nazwa części | Nr katalogowy | Opis uszkodzenia | Czas [rbg] |
|---|---|---|---|---|
| 1 | Okładzina zderzaka przedniego | 51118099894 | rysa/odprysk,<br>wgniecenie/odkształcenie | 1 |

| Poz. | Nazwa części | Rodzaj lakierowania | Opis uszkodzenia | NS [%] |
|---|---|---|---|---|
| 1 | Zderzak przedni k | K3 | | |

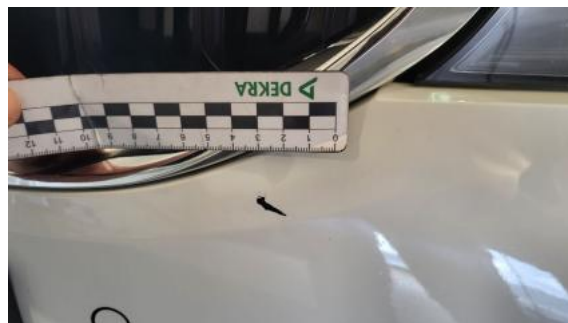
**Fot. 34**  
Zderzak - Wgniecenie/odkształcenie 1

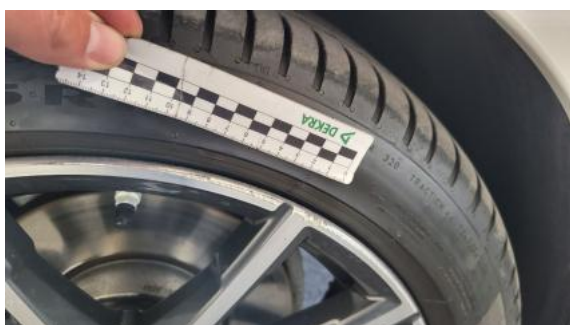
| Poz. | Nazwa części | Nr katalogowy | Opis uszkodzenia | Czas [rbg] |
|---|---|---|---|---|
| 4 | Felga przednia R | | rysa/odprysk | |

**Fot. 35**  
Felga aluminiowa przednia P - Rysa/odprysk 1

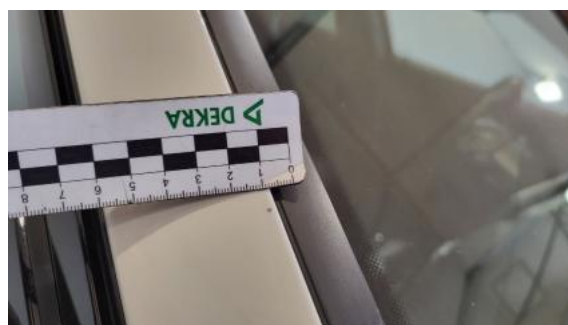
| Poz. | Nazwa części | Nr katalogowy | Opis uszkodzenia | Czas [rbg] |
|---|---|---|---|---|
| 6 | Słupek przedni A R | | rysa/odprysk | |

**Fot. 36**  
Słupek przedni P - Rysa/odprysk 1

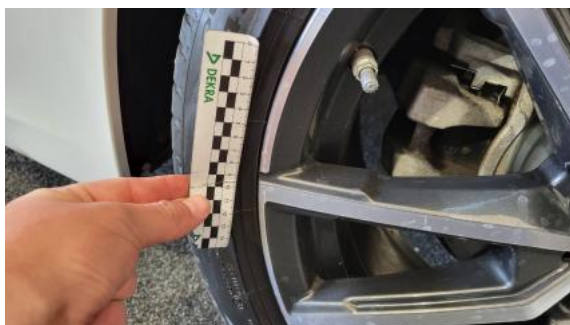
| Poz. | Nazwa części | Nr katalogowy | Opis uszkodzenia | Czas [rbg] |
|---|---|---|---|---|
| 5 | Felga tylna R | | rysa/odprysk | |

**Fot. 37**  
Felga aluminiowa tylna L - Rysa/odprysk 1

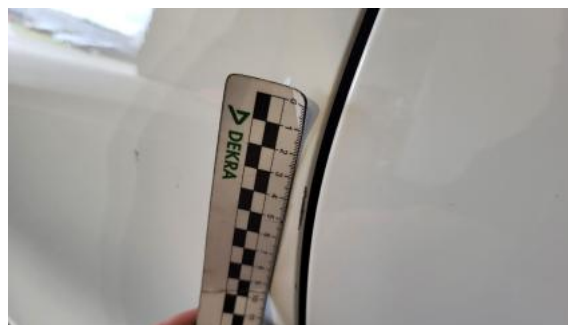
| Poz. | Nazwa części | Nr katalogowy | Opis uszkodzenia | Czas [rbg] |
|---|---|---|---|---|
| 1 | Drzwi przednie (nieuzbrojone) L | 41517482275 | rysa/odprysk | |

**Fot. 38**  
Drzwi przed L - Rysa/odprysk 1

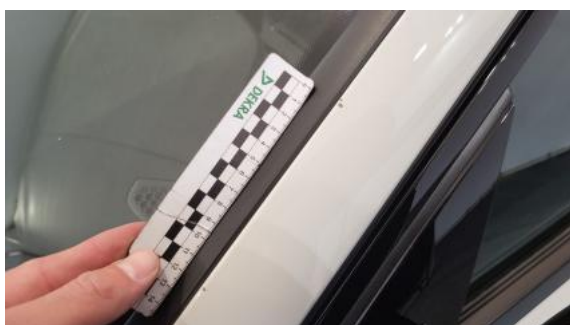
| Poz. | Nazwa części | Nr katalogowy | Opis uszkodzenia | Czas [rbg] |
|---|---|---|---|---|
| 3 | Słupek przedni A L | | rysa/odprysk | |

**Fot. 39**  
Słupek przedni L - Rysa/odprysk 1

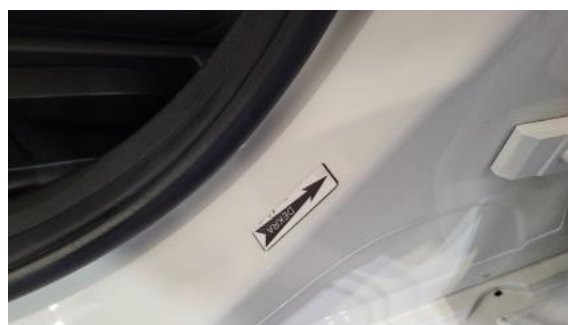
| Poz. | Nazwa części | Nr katalogowy | Opis uszkodzenia | Czas [rbg] |
|---|---|---|---|---|
| 2 | Słupek środkowy B L | | wgniecenie/odkształcenie | |

**Fot. 40**  
Słupek środkowy L - Wgniecenie/odkształcenie 1
