Nr zlecenia DEKRA: MHC/WAW/64480/26/07/13  
Nr zlecenia/szkody:  
Data zlecenia: 13-07-2026

## Ocena stanu technicznego pojazdu

| 0152488 | <b>BMW, i4 21-24, i4 80.7kWh eDrive 40 M Sport</b> | | | | hatchback |

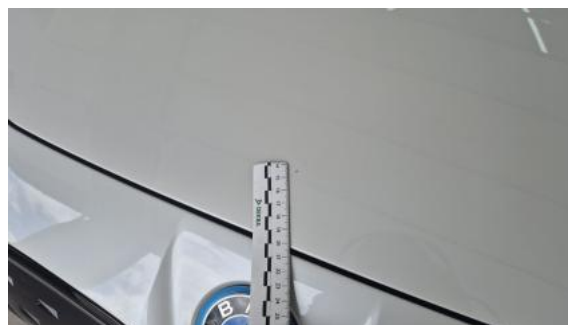
| Poz. | Nazwa części | Nr katalogowy | Opis uszkodzenia | Czas [rbg] |
|---|---|---|---|---|
| 1 | Pokrywa przednia | 41009466097 | wgniecenie, rysa/odprysk | |

**Fot. 38**  
Pokrywa komory silnika - Rysa/odprysk 1

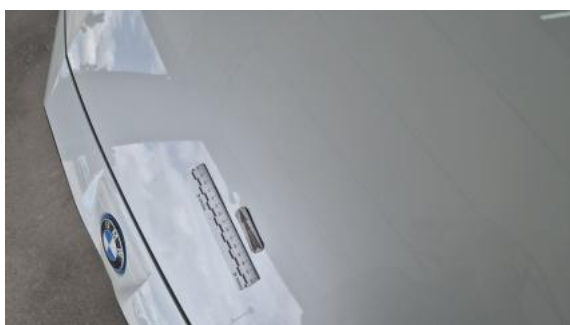
**Fot. 39**  
Pokrywa komory silnika - Wgniecenie/odkształcenie 1

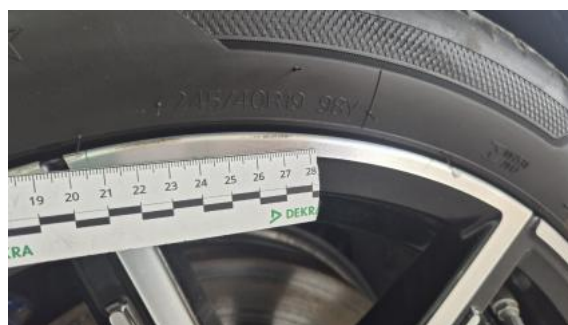
**Fot. 40**  
Felga aluminiowa przednia P - Rysa/odprysk 1

| Poz. | Nazwa części | Nr katalogowy | Opis uszkodzenia | Czas [rbg] |
|---|---|---|---|---|
| 5 | Felga koła przedniego prawego | | zarysowanie | 0.01 |

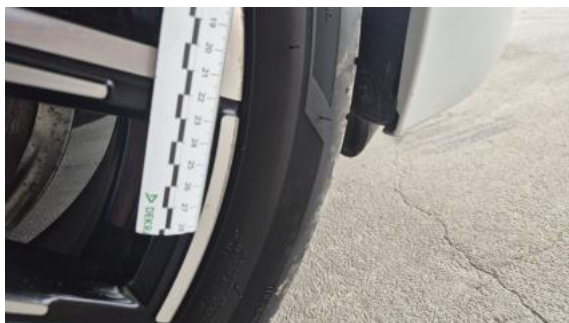
**Fot. 41**

Felga aluminiowa przednia P - Rysa/odprysk 2

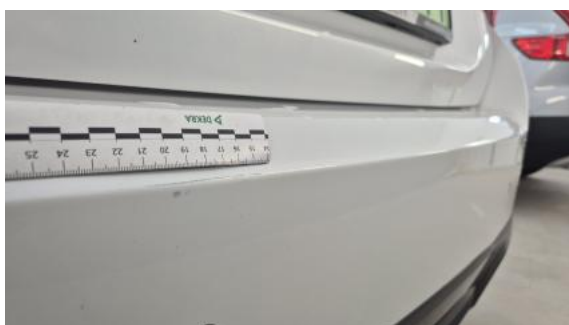
**Fot. 43**

| Poz. | Nazwa części | Nr katalogowy | Opis uszkodzenia | Czas [rbg] |
|---|---|---|---|---|
| 3 | Okładzina zderzaka tylnego | 51125A1DB06 | rysa/odprysk | |

Zderzak tylny - Inne 1

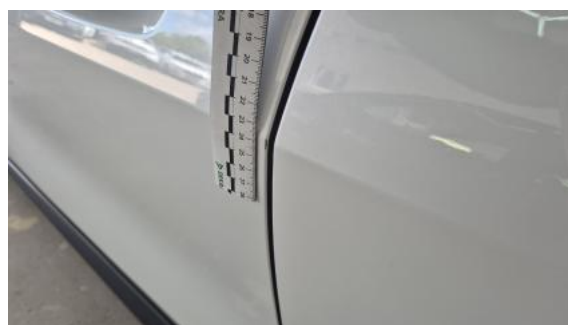
**Fot. 44**

| Poz. | Nazwa części | Nr katalogowy | Opis uszkodzenia | Czas [rbg] |
|---|---|---|---|---|
| 2 | Drzwi przednie (nieuzbrojone) L | 41009625095 | rysa/odprysk | |

Drzwi przed L - Rysa/odprysk 1

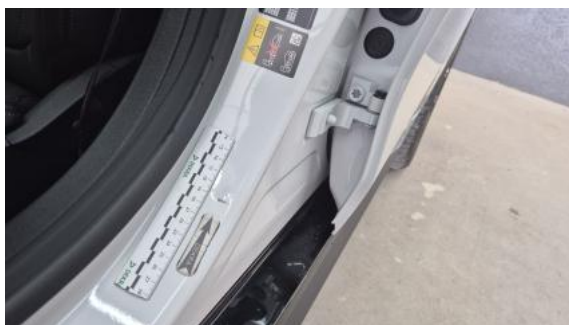
**Fot. 45**

| Poz. | Nazwa części | Nr katalogowy | Opis uszkodzenia | Czas [rbg] |
|---|---|---|---|---|
| 6 | Słupiek środkowy lewy L | | wgniecenie, rysa/odprysk | 0.001 |

Słupek środkowy L - Wgniecenie/odkształcenie 1

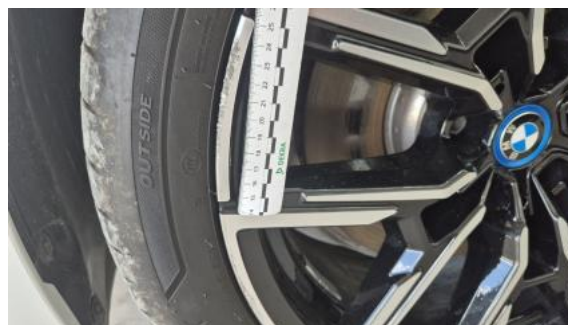
**Fot. 46**

| Poz. | Nazwa części | Nr katalogowy | Opis uszkodzenia | Czas [rbg] |
|---|---|---|---|---|
| 1 | Tarcza koła aluminiowa przód L | 36118089227 | zaplami(y) | 1 |

Felga Aluminiowa przednia L - Rysa/odprysk 1

| Poz. | Nazwa części | Rodzaj lakierowania | Opis uszkodzenia | NS [%] |
|---|---|---|---|---|
| 1 | Tarcza koła (ALU) - duża | SP | | |

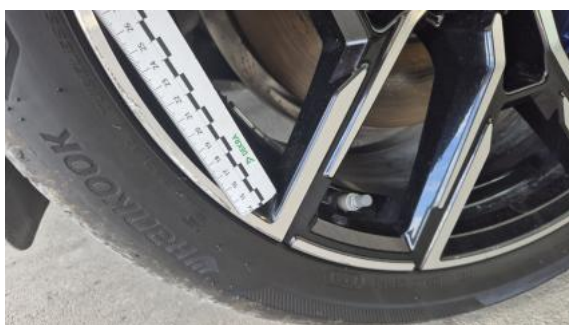
**Fot. 47**

Felga Aluminiowa przednia L - Rysa/odprysk 2
