## WYCENA WARTOŚCI

Zadanie: Ocena stanu technicznego i określenie wartości rynkowej pojazdu

| DANE IDENTYFIKACYJNE POJAZDU | | Dane: [D] IX-2025 | |
|---|---|---|---|
| Marka: | FIAT | Nr rejestracyjny: | WE9A996 |
| Model pojazdu: | Ducato 33 2.2 M-jet MR`21 E6.4 3.3t | Nr Info-Ekspert: | 045-06410 |

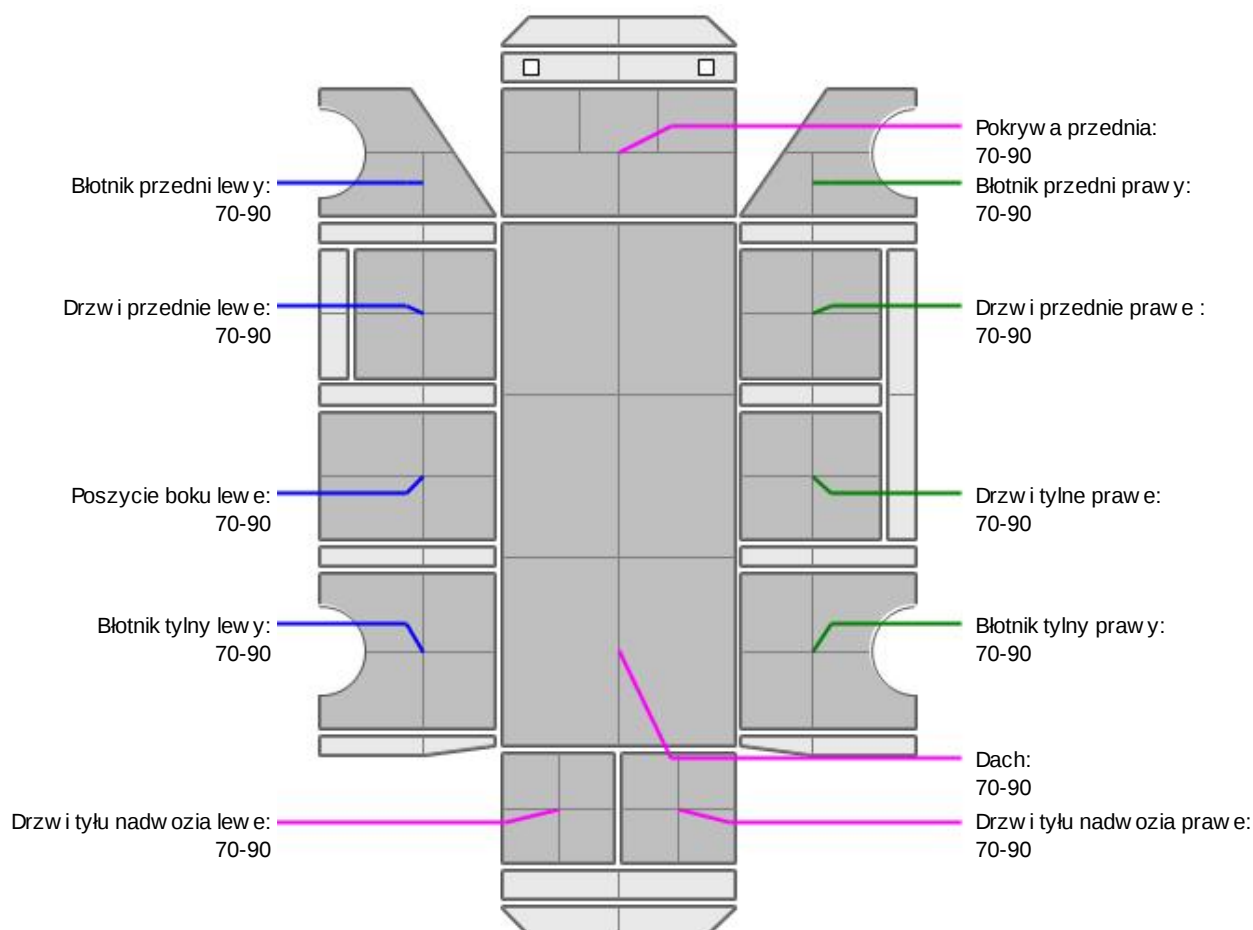
## NADWOZIE – Opis powłoki lakierowej

| L.p. | Nazwa elementu | L / P | Grubość powłoki [μm] | Opis |
| 1 | Pokrywa przednia | | 70-90 | |
| 2 | Dach | | 70-90 | |
| 3 | Błotnik przedni | L | 70-90 | |
| 4 | Drzwi przednie | L | 70-90 | |
| 5 | Poszycie boku | L | 70-90 | |
| 6 | Błotnik tylny | L | 70-90 | |
| 7 | Drzwi tyłu nadwozia | | 70-90 | |
| 8 | Błotnik przedni | P | 70-90 | |
| 9 | Drzwi przednie | P | 70-90 | |
| 10 | Drzwi tylne | P | 70-90 | |
| 11 | Błotnik tylny | P | 70-90 | |
| 12 | Drzwi tyłu nadwozia | | 70-90 | |

Podane przedziały grubości powłoki lakierowej, dotyczą punktów pomiarowych. Nie mogą być traktowane, jako gwarancja, że grubość powłoki lakierowej w innych punktach nie wykracza poza te przedziały. Pomiar powłoki lakierowej został wykonany urządzeniem będącym w posiadaniu rzeczoznawcy. Pomiar wykonany innym przyrządem może się różnić.
