## Ocena stanu technicznego pojazdu

| 0151312 | <b>BMW, iX [i20] 21-25, iX xDrive40 76.6kWh</b> | | | | KOM |

**Data oględzin:** 10-10-2025

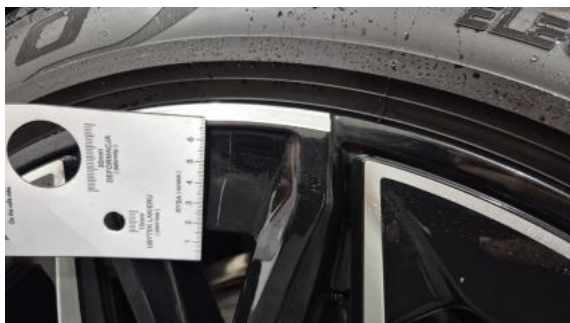
**Fot. 49**  
Felga aluminiowa przednia P - Rysa/odprysk 1

| Poz. | Nazwa części | Nr katalogowy | Opis uszkodzenia | Czas [rbg] |
|---|---|---|---|---|
| 11 | Felga koła przedniego prawego | | rysa/odprysk | 0.01 |

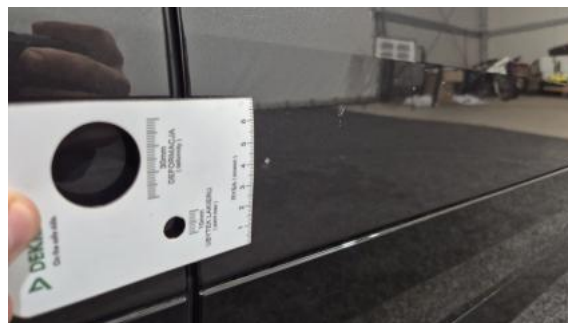
**Fot. 50**  
Drzwi przednie P - Rysa/odprysk 1

| Poz. | Nazwa części | Nr katalogowy | Opis uszkodzenia | Czas [rbg] |
|---|---|---|---|---|
| 5 | Drzwi przednie (nieuzbrojone) R | 41009880292 | rysa/odprysk | |

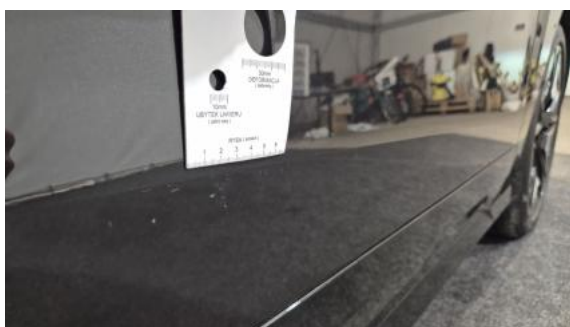
**Fot. 51**  
Drzwi przednie P - Rysa/odprysk 2

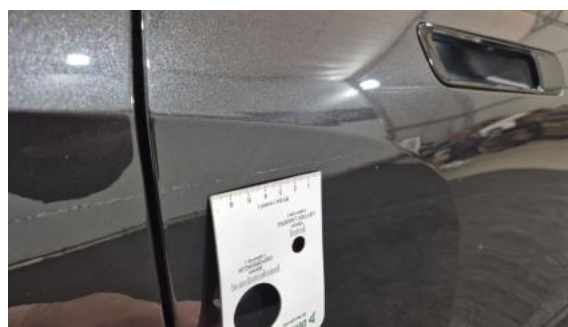
**Fot. 52**  
Drzwi tylne P - Rysa/odprysk 1

| Poz. | Nazwa części | Nr katalogowy | Opis uszkodzenia | Czas [rbg] |
|---|---|---|---|---|
| 6 | Drzwi tylne (nieuzbrojone) R | 41009880294 | rysa/odprysk | |

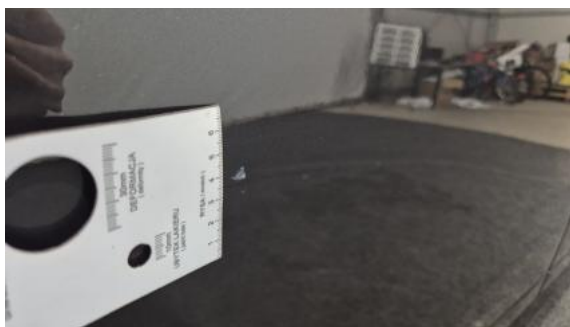
**Fot. 53**  
Drzwi tylne P - Rysa/odprysk 2

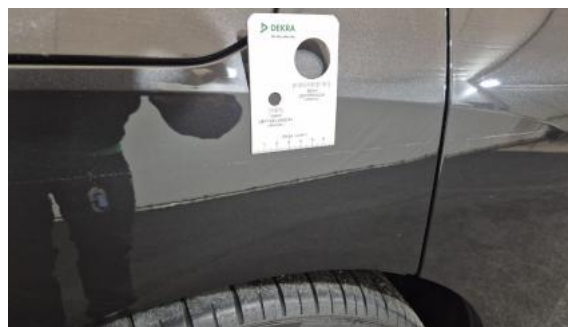
**Fot. 54**  
Błotnik tylny P / Ściana boczna P - Rysa/odprysk 1

| Poz. | Nazwa części | Nr katalogowy | Opis uszkodzenia | Czas [rbg] |
|---|---|---|---|---|
| 9 | Błotnik tylny R | 41009630964 | rysa/odprysk | |

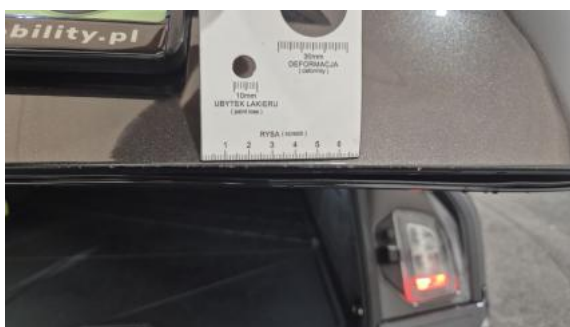
**Fot. 55**  
Pokrywy bagażnika - Rysa/odprysk 1

| Poz. | Nazwa części | Nr katalogowy | Opis uszkodzenia | Czas [rbg] |
|---|---|---|---|---|
| 10 | Pokrywa tylna | 41629621635 | rysa/odprysk | |

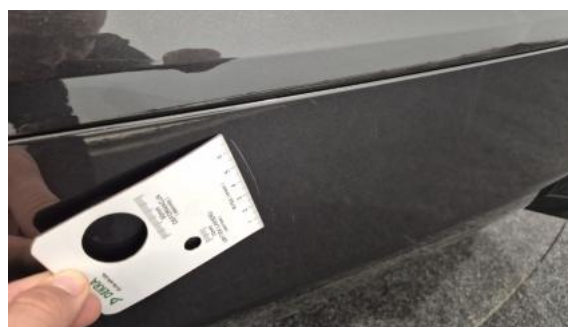
**Fot. 56**  
Zderzak tylny - Rysa/odprysk 1

| Poz. | Nazwa części | Nr katalogowy | Opis uszkodzenia | Czas [rbg] |
|---|---|---|---|---|
| 7 | Nakładka zderzaka tylnego, góra | 51125A2F3C7 | rysa/odprysk | |
| 8 | Nakładka zderzaka tylnego, dół | 51125A35F49 | rysa/odprysk | |

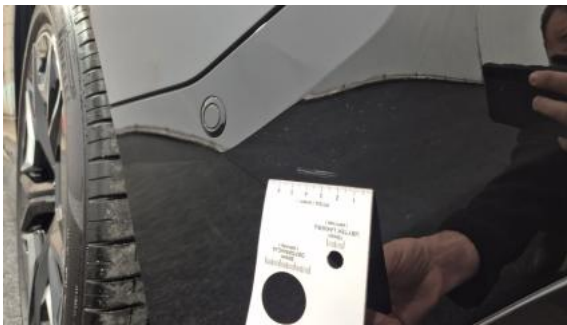
**Fot. 57**

Zderzak tylny - Rysa/odprysk 2

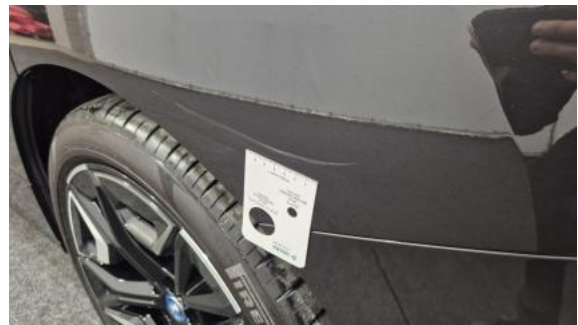
**Fot. 58**

Łotnik tylny L / Ściana boczna L - Rysa/odprysk 1

| Poz. | Nazwa części | Nr katalogowy | Opis uszkodzenia | Czas [rbg] |
|---|---|---|---|---|
| 2 | Błotnik tylny L | 41009630963 | zarysowanie | |

| Poz. | Nazwa części | Rodzaj lakierowania | Opis uszkodzenia | NS [%] |
|---|---|---|---|---|
| 2 | Błotnik tylny F L | III | | |

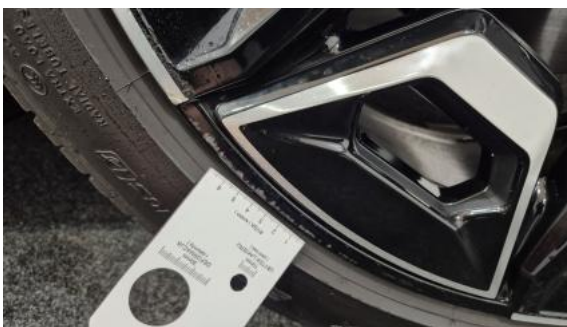
**Fot. 59**

Felga aluminiowa tylna L - Rysa/odprysk 1

| Poz. | Nazwa części | Nr katalogowy | Opis uszkodzenia | Czas [rbg] |
|---|---|---|---|---|
| 3 | Felga koła tylnego lewego | | zarysowanie | 1 |

| Poz. | Nazwa części | Rodzaj lakierowania | Opis uszkodzenia | NS [%] |
|---|---|---|---|---|
| 3 | Tarcza koła (ALU) - duża | SP | | |

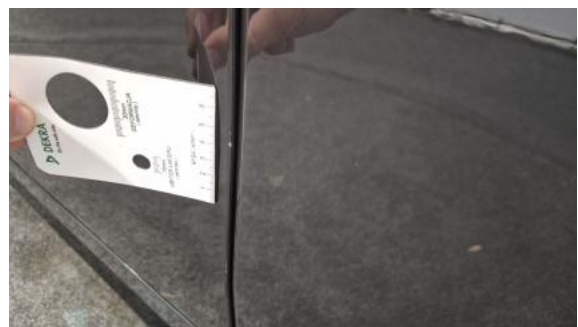
**Fot. 60**

Drzwi przed L - Rysa/odprysk 1

| Poz. | Nazwa części | Nr katalogowy | Opis uszkodzenia | Czas [rbg] |
|---|---|---|---|---|
| 4 | Drzwi przednie (nieuzbrojone) L | 41009880291 | rysa/odprysk | |

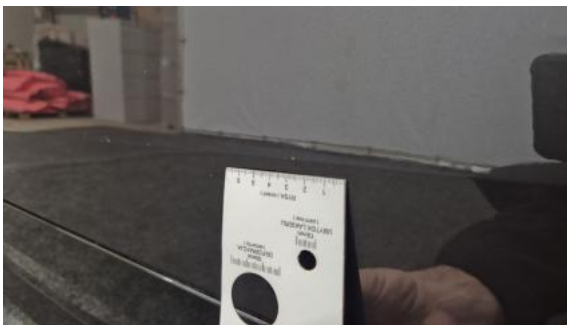
**Fot. 61**

Drzwi przed L - Rysa/odprysk 2

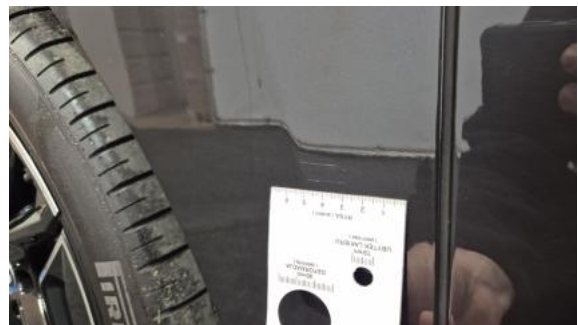
**Fot. 62**

Łotnik przedni L - Rysa/odprysk 1

| Poz. | Nazwa części | Nr katalogowy | Opis uszkodzenia | Czas [rbg] |
|---|---|---|---|---|
| 1 | Błotnik przedni L | 41009627295 | rysa/odprysk | |
