## WYCENA WARTOŚCI

Zadanie: Ocena stanu technicznego i określenie wartości rynkowej pojazdu

| DANE IDENTYFIKACYJNE POJAZDU | | Dane: [D] X-2025 | |
|---|---|---|---|
| Rodzaj pojazdu: | Samochód ciężarowy do 3.5t | VIN: | WV1ZZZSYZK9005260 |
| Marka: | VOLKSWAGEN | Nr rejestracyjny: | WW8694J |

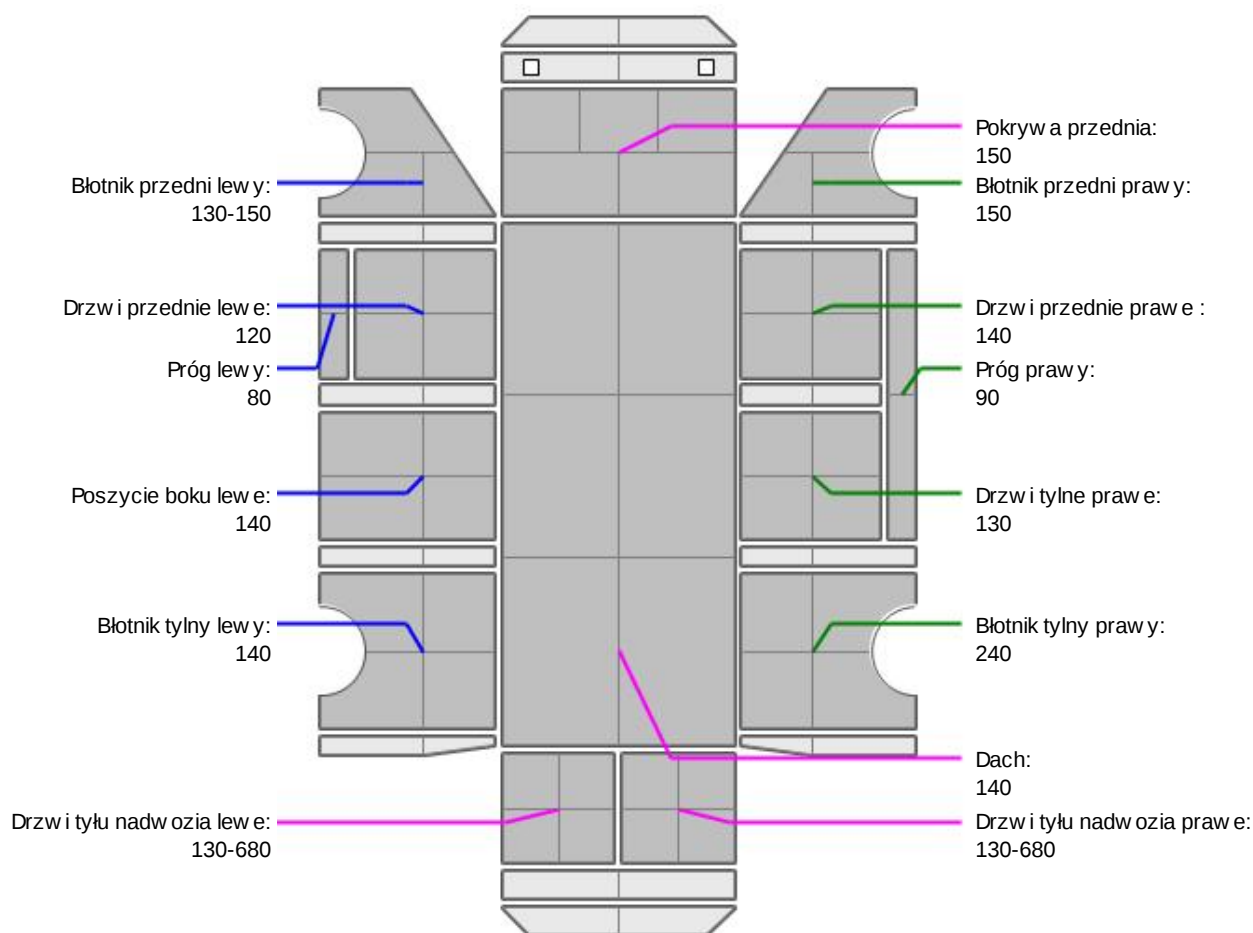
**NADWOZIE – Opis powłoki lakierowej**

| L.p. | Nazwa elementu | L / P | Grubość powłoki [µm] | Opis |
| 1 | Pokrywa przednia | | 150 | |
| 2 | Dach | | 140 | |
| 3 | Błotnik przedni | L | 130-150 | |
| 4 | Próg | L | 80 | |
| 5 | Drzwi przednie | L | 120 | |
| 6 | Poszycie boku | L | 140 | |
| 7 | Błotnik tylny | L | 140 | |
| 8 | Drzwi tyłu nadwozia | | 130-680 | |
| 9 | Błotnik przedni | P | 150 | |
| 10 | Próg | P | 90 | |
| 11 | Drzwi przednie | P | 140 | |
| 12 | Drzwi tylne | P | 130 | |
| 13 | Błotnik tylny | P | 240 | |
| 14 | Drzwi tyłu nadwozia | | 130-680 | |
