Nr zlecenia: 13/21/10/2025/MHC Mobility Sp. z o.o.

## Wycena Wartości

Zadanie: Ocena stanu technicznego i określenie wartości rynkowej pojazdu

| DANE IDENTYFIKACYJNE POJAZDU | | Dane: [T] X-2025 | |
|---|---|---|---|
| Marka: | SKODA | Nr rejestracyjny: | WE4CX63 |

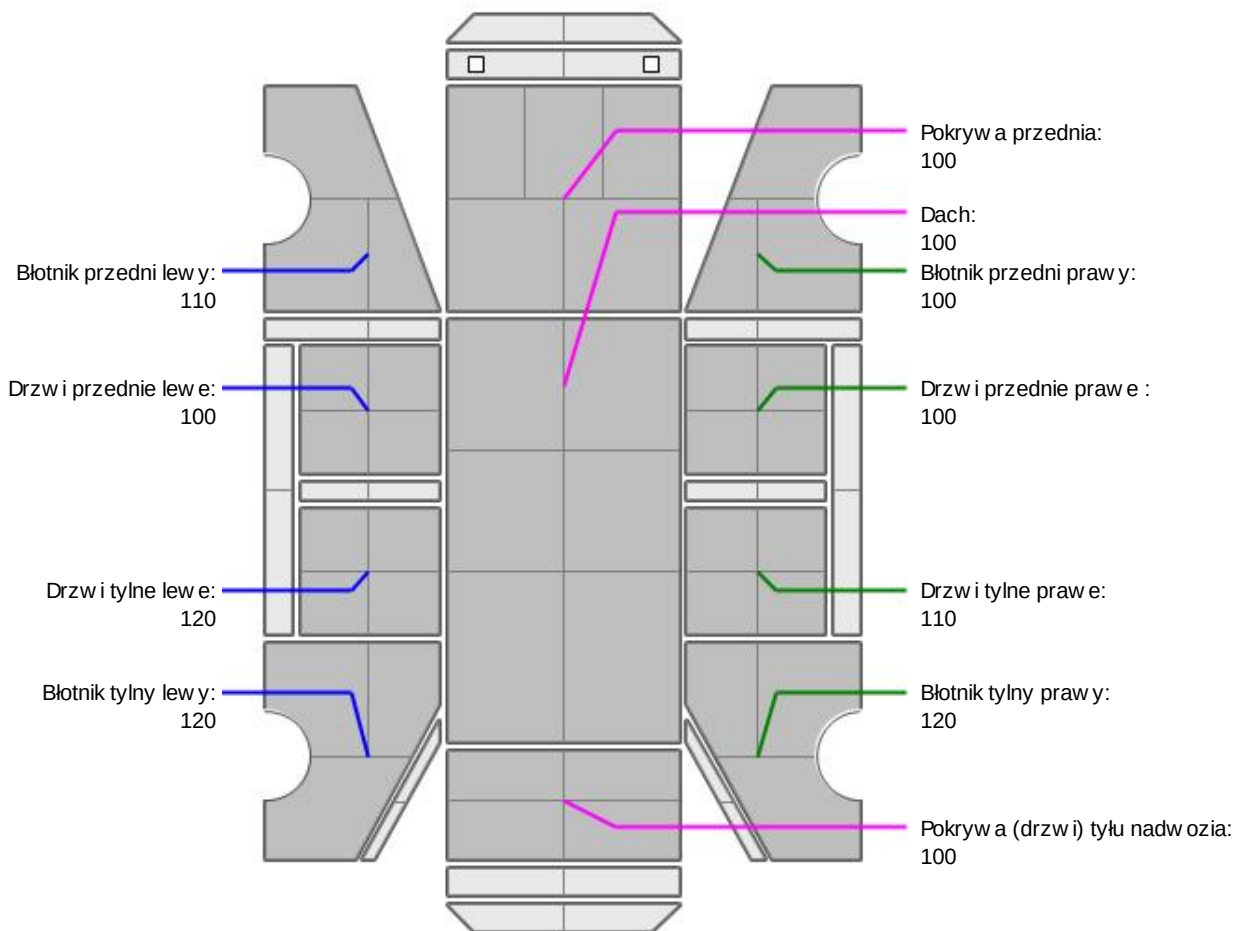
## NADWOZIE – Opis powłoki lakierowej

| L.p. | Nazwa elementu | L / P | Grubość powłoki [μm] | Opis |
| 1 | Pokrywa przednia | | 100 | |
| 2 | Dach | | 100 | |
| 3 | Błotnik przedni | L | 110 | |
| 4 | Drzwi przednie | L | 100 | |
| 5 | Drzwi tylne | L | 120 | |
| 6 | Błotnik tylny | L | 120 | |
| 7 | Błotnik przedni | P | 100 | |
| 8 | Drzwi przednie | P | 100 | |
| 9 | Drzwi tylne | P | 110 | |
| 10 | Błotnik tylny | P | 120 | |
| 11 | Pokrywa (drzwi) tyłu nadwozia | | 100 | |

Podane przedziały grubości powłoki lakierowej, dotyczą punktów pomiarowych. Nie mogą być traktowane jako gwarancja, że grubość powłoki lakierowej w innych punktach nie wykracza poza te przedziały. Pomiar powłoki lakierowej został wykonany urządzeniem będącym w posiadaniu rzeczoznawcy. Pomiar wykonany innym przyrządem może się różnić.
