Nr zlecenia: 12/21/10/2025/MHC Mobility Sp. z o.o.

## Wycena Wartości

Zadanie: Ocena stanu technicznego i określenie wartości rynkowej pojazdu

| DANE IDENTYFIKACYJNE POJAZDU | | Dane: [O] X-2025 | |
|---|---|---|---|
| Model pojazdu: | Astra VI Sports Tourer Diesel MR`22 E6d | Nr Info-Ekspert: | 028-08288 |

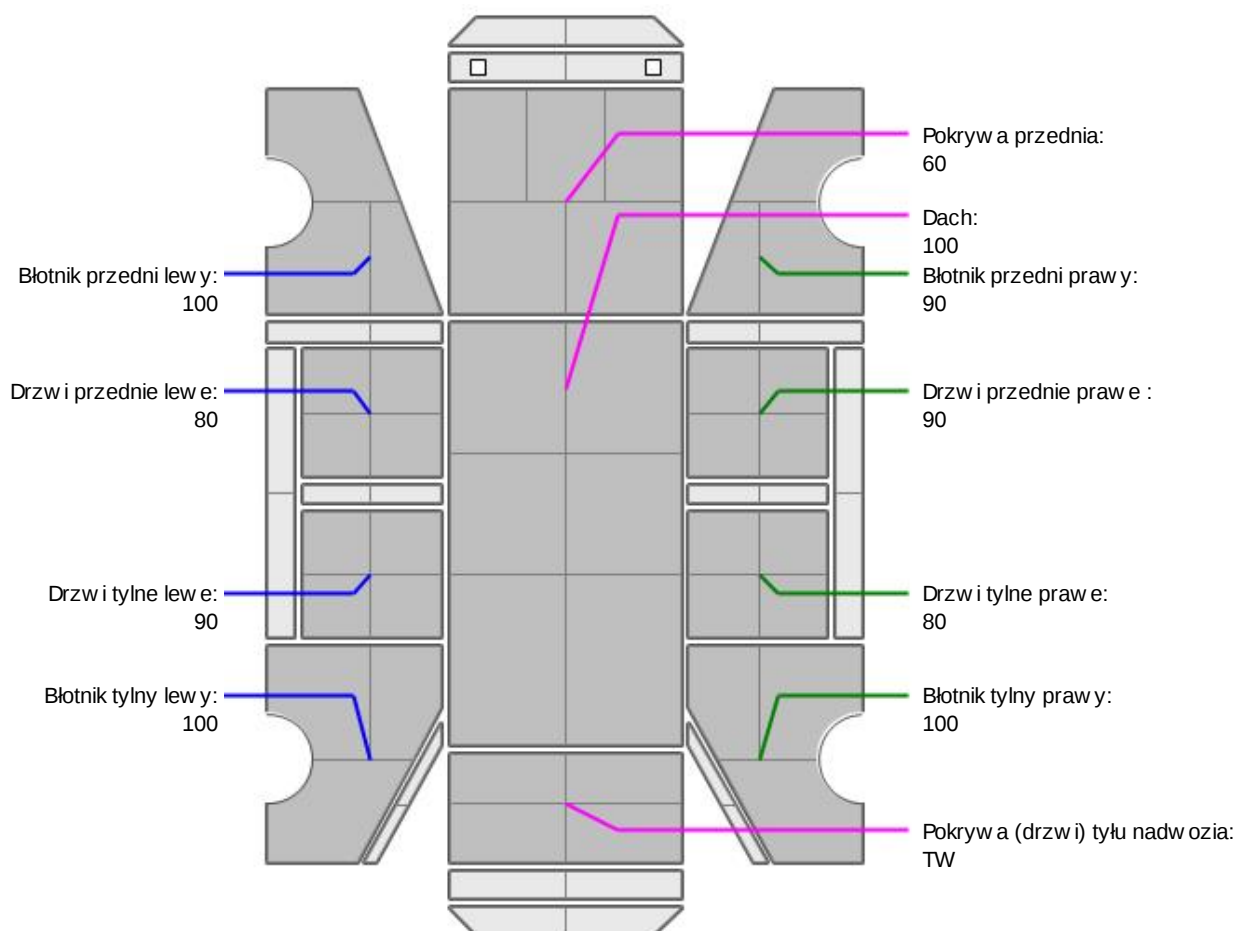
## NADWOZIE – Opis powłoki lakierowej

| L.p. | Nazwa elementu | L / P | Grubość powłoki [µm] | Opis |
| 1 | Pokrywa przednia | | 60 | |
| 2 | Dach | | 100 | |
| 3 | Błotnik przedni | L | 100 | |
| 4 | Drzwi przednie | L | 80 | |
| 5 | Drzwi tylne | L | 90 | |
| 6 | Błotnik tylny | L | 100 | |
| 7 | Błotnik przedni | P | 90 | |
| 8 | Drzwi przednie | P | 90 | |
| 9 | Drzwi tylne | P | 80 | |
| 10 | Błotnik tylny | P | 100 | |
| 11 | Pokrywa (drzwi) tyłu nadwozia | | TW | |

Podane przedziały grubości powłoki lakierowej, dotyczą punktów pomiarowych. Nie mogą być traktowane jako gwarancja, że grubość powłoki lakierowej w innych punktach nie wykracza poza te przedziały. Pomiar powłoki lakierowej został wykonany urządzeniem będącym w posiadaniu rzeczoznawcy. Pomiar wykonany innym przyrządem może się różnić.
