## Ocena stanu technicznego pojazdu

| 0155550 | <b>BMW, Seria 3 [G20/G80] 22-, 320d xDrive mHEV aut</b> | | | | sedan |
| WE5CJ70 | WBA48FU0708E37955 | | 26-03-2024/2024 | 25-03-2027 | srebrny/METALIK |

**Data oględzin:** 24-11-2025

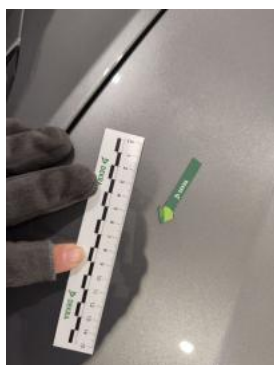
| Poz. | Nazwa części | Nr katalogowy | Opis uszkodzenia | Czas [rbg] |
|---|---|---|---|---|
| 1 | Pokrywa przednia | 41008494446 | łagodne, rysa/odprysk | |

**Fot. 35**  
Pokrywa komory silnika - Rysa/odprysk 1

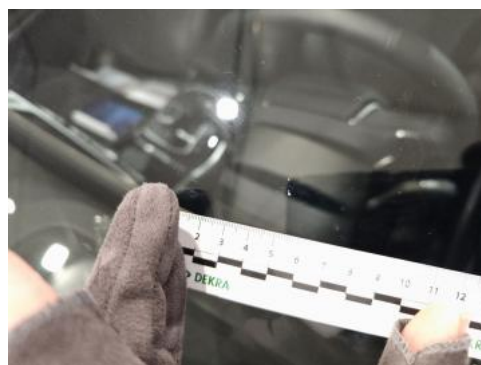
| Poz. | Nazwa części | Nr katalogowy | Opis uszkodzenia | Czas [rbg] |
|---|---|---|---|---|
| 2 | Szyba przednia | 51317467705 | punktowe, zarysowania eksploatacyjne | |

**Fot. 36**  
Szyba czołowa - Rysa/odprysk 1

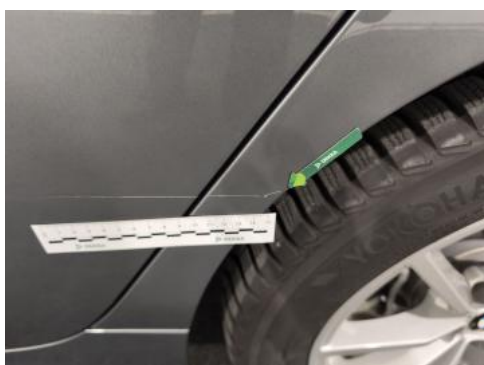
| Poz. | Nazwa części | Nr katalogowy | Opis uszkodzenia | Czas [rbg] |
|---|---|---|---|---|
| 2 | Błotnik tylny L | 41007493267 | głębokie, rysa/odprysk | |

**Fot. 37**  
Błotnik tylny L / Ściana boczna L - Rysa/odprysk 1

| Poz. | Nazwa części | Rodzaj lakierowania | Opis uszkodzenia | NS [%] |
|---|---|---|---|---|
| 2 | Błotnik tylny K L | III | | |

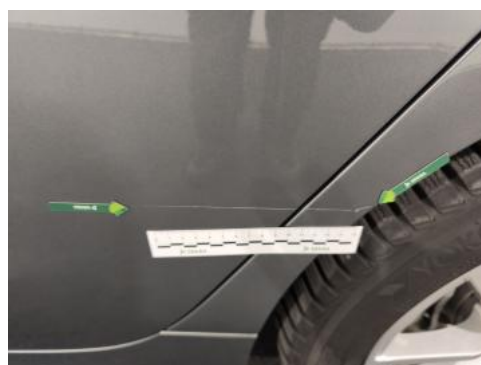
| Poz. | Nazwa części | Nr katalogowy | Opis uszkodzenia | Czas [rbg] |
|---|---|---|---|---|
| 1 | Drzwi tylne (nieuzbrojone) L | 41517482277 | głębokie, rysa/odprysk | |

**Fot. 38**  
Drzwi tylne L - Rysa/odprysk 1

| Poz. | Nazwa części | Rodzaj lakierowania | Opis uszkodzenia | NS [%] |
|---|---|---|---|---|
| 1 | Drzwi tylne, część dolna F L | III | | |

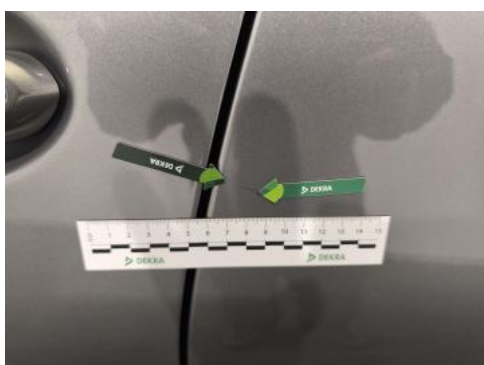
**Fot. 39**  
Drzwi tylne L - Rysa/odprysk 2
