**Ocena stanu technicznego pojazdu**

| 0159376 | <b>MERCEDES-BENZ, S Klasa [W/V 223] 20-, S 350 d mHEV L 4-Matic 9...</b> | | | | sedan |

**Data oględzin:** 31-12-2025**Miejsce oględzin:**

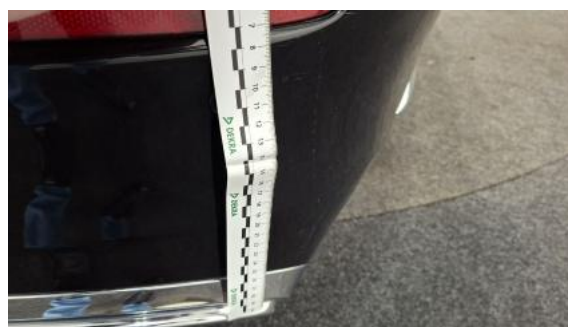
**Fot. 36**

Zderzak tylny cz P - Rysa/odprysk 1

| Poz. | Nazwa części | Nr katalogowy | Opis uszkodzenia | Czas [rbg] |
|---|---|---|---|---|
| 1 | Okladzina zderzaka tylnego | 22388597009999 | rysa/odprysk | |

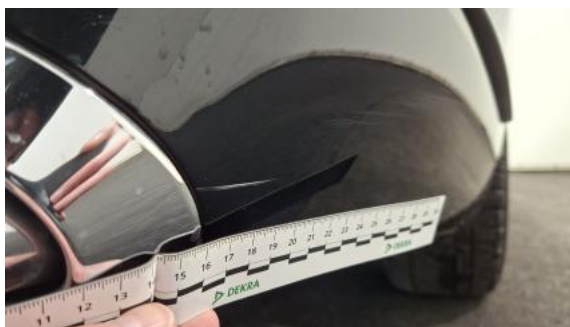
**Fot. 37**

Zderzak tylny cz P - Rysa/odprysk 2

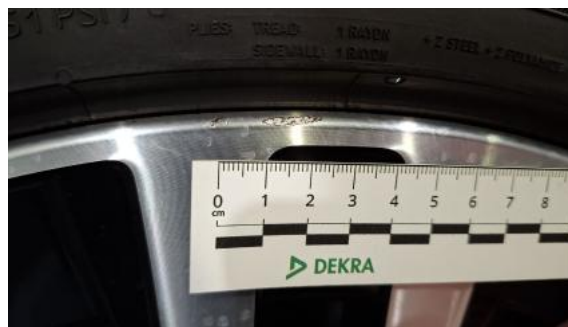
**Fot. 38**

Felga Aluminiowa przednia L - Rysa/odprysk 1

| Poz. | Nazwa części | Nr katalogowy | Opis uszkodzenia | Czas [rbg] |
|---|---|---|---|---|
| 2 | Felga koła przedniego lewego | | rysa/odprysk | 0.01 |
