## Ocena stanu technicznego pojazdu

| 0153777 | <b>FORD, Focus Kombi 21-, Focus 1.0 EcoBoost mHEV Titanium X aut</b> | | | | KOM |

**Data oględzin:** 11-02-2026

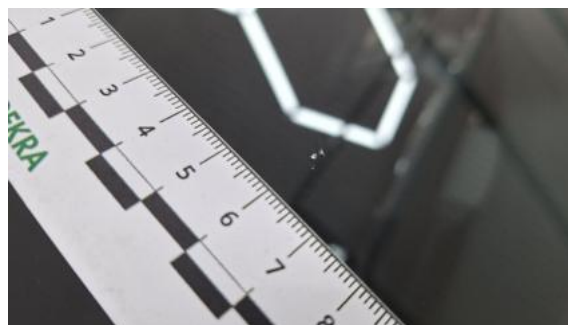
**Fot. 38**

Szyba czołowa - Rysa/odprysk 1

| Poz. | Nazwa części | Nr katalogowy | Opis uszkodzenia | Czas [rbg] |
|---|---|---|---|---|
| 2 | Szyba przednia barwiona | 2701049 | rysa/odprysk | |

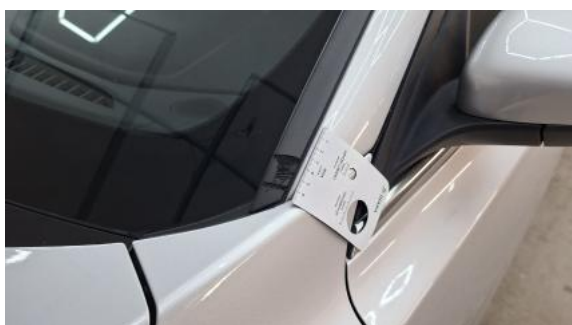
**Fot. 39**

Uszczelka/listwa szyby czołowej - Pęknięcie/rozerwanie 1

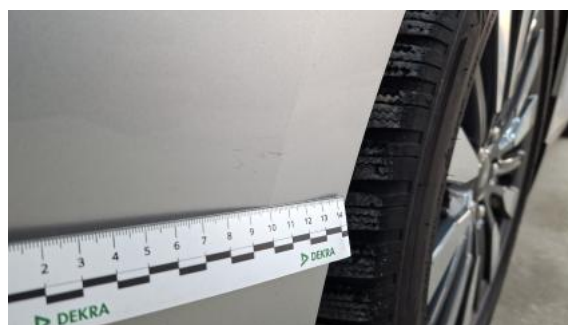
**Fot. 40**

Zderzak przedni cz L - Rysa/odprysk 1

| Poz. | Nazwa części | Nr katalogowy | Opis uszkodzenia | Czas [rbg] |
|---|---|---|---|---|
| 1 | Okładzina zderzaka przedniego | 2693766 | rysa/odprysk | |

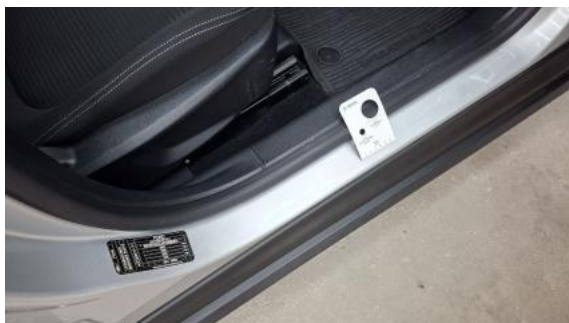
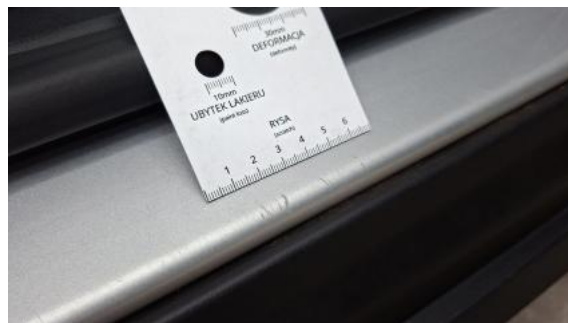
**Fot. 42**

Próg P - Rysa/odprysk 1

| Poz. | Nazwa części | Nr katalogowy | Opis uszkodzenia | Czas [rbg] |
|---|---|---|---|---|
| 4 | Próg R | 2206857 | rysa/odprysk | |

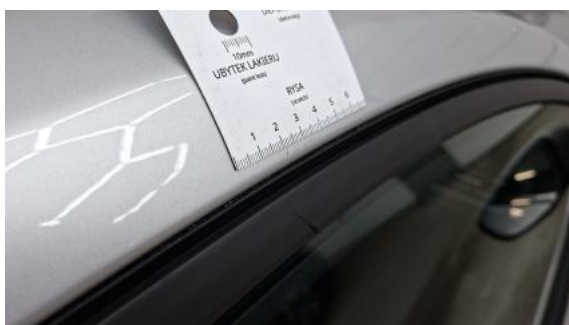
**Fot. 43**

Słupek przedni P - Rysa/odprysk 1

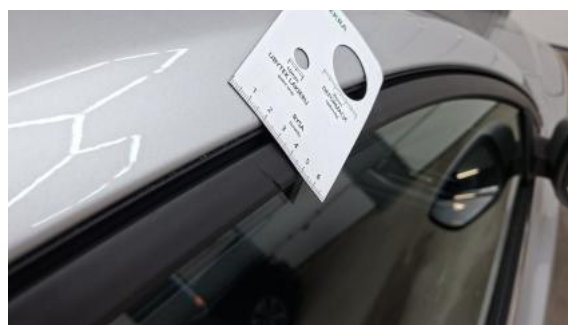
**Fot. 44**

Uszczelka szyby drzwi prz P - Pęknięcie/rozerwanie 1

| Poz. | Nazwa części | Nr katalogowy | Opis uszkodzenia | NS [%] |
|---|---|---|---|---|
| 3 | Prowadnica okna drzwi przednich R | 2559784 | pęknięcie | |

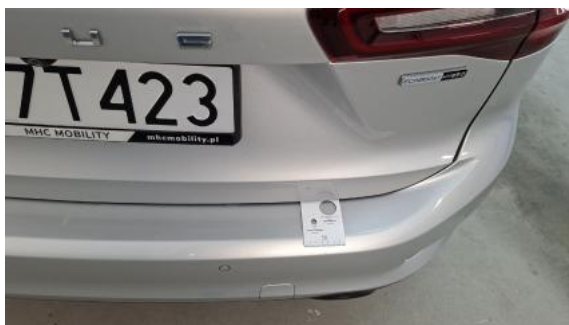
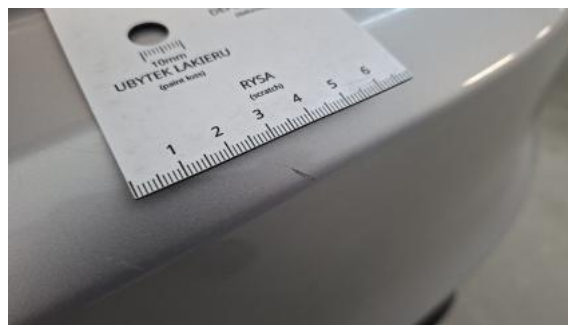
**Fot. 46**

Zderzak tylny - Rysa/odprysk 1

| Poz. | Nazwa części | Nr katalogowy | Opis uszkodzenia | Czas [rbg] |
|---|---|---|---|---|
| 5 | Okładzina zderzaka tylnego | 2213581 | rysa/odprysk | |

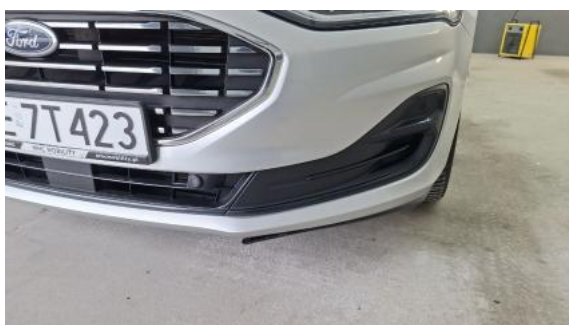
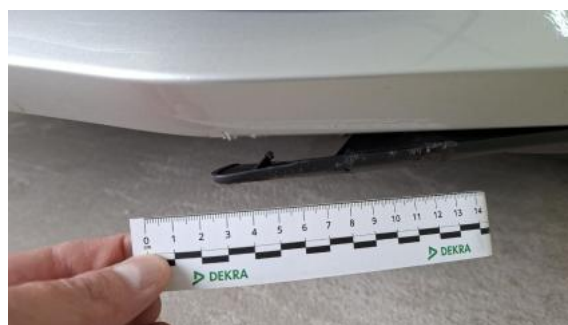
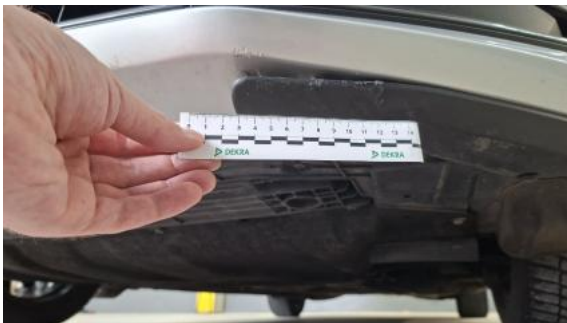
**Fot. 48**

Zderzak cz dolna - Wgniecenie/odkształcenie 1

Zderzak cz dolna - Wgniecenie/odkształcenie 2

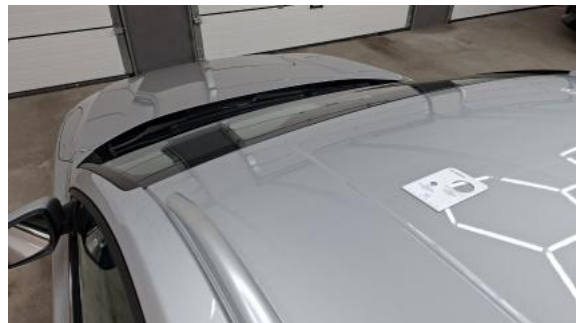
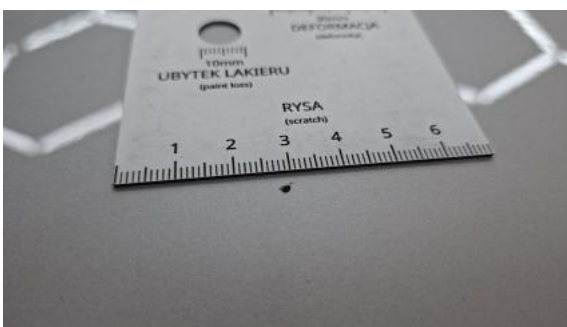
**Fot. 51**

Dach - Rysa/odprysk 1

| Poz. | Nazwa części | Nr katalogowy | Opis uszkodzenia | Czas [rbg] |
|---|---|---|---|---|
| 1 | Dach | 2379810 | rysa/odprysk, ślady korozji | |

| Poz. | Nazwa części | Rodzaj lakierowania | Opis uszkodzenia | NS [%] |
|---|---|---|---|---|
| 1 | Dach, część środkowa | III | | |

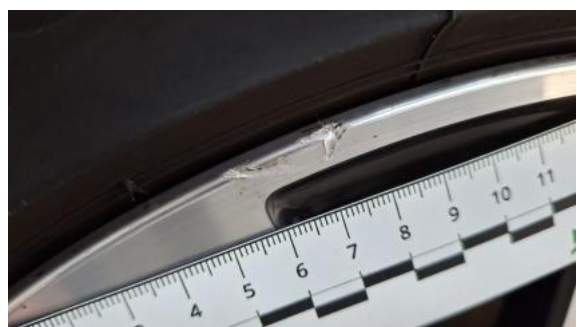
**Fot. 52**

Felga Aluminiowa przednia L - Rysa/odprysk 1

| Poz. | Nazwa części | Nr katalogowy | Opis uszkodzenia | Czas [rbg] |
|---|---|---|---|---|
| 6 | Felga koła przedniego lewego | | rysa/odprysk | 0.01 |
