## WYCENA WARTO CI

Zadanie: Ocena stanu technicznego i określenie wartości rynkowej pojazdu

| DANE IDENTYFIKACYJNE POJAZDU | | Dane: [O] II-2026 |
|---|--|---|
| Marka: | <b>TOYOTA</b> | Nr rejestracyjny: <b>WE7S053</b> |
| Model pojazdu: | <b>Camry Hybrid MR`18 E6d</b> | Nr Info-Ekspert: <b>037-03142</b> |

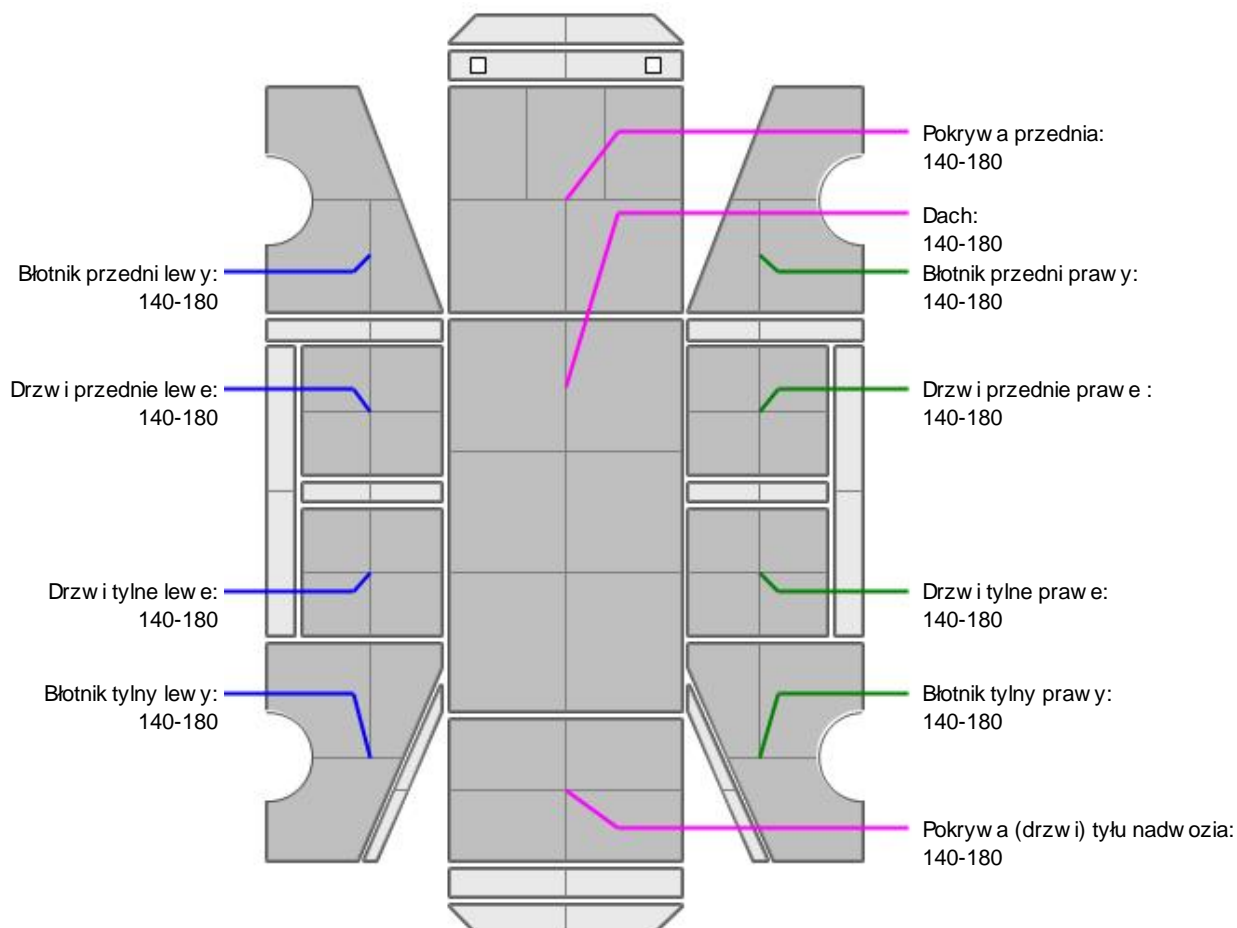
**KABINA KIEROWCY – Opis powłoki lakierowej**

| L.p. | Nazwa elementu | L / P | Grubość powłoki [µm] | Opis |
| 1 | Pokrywa przednia | | 140-180 | |
| 2 | Dach | | 140-180 | |
| 3 | Błotnik przedni | L | 140-180 | |
| 4 | Drzwi przednie | L | 140-180 | |
| 5 | Drzwi tylne | L | 140-180 | |
| 6 | Błotnik tylny | L | 140-180 | |
| 7 | Błotnik przedni | P | 140-180 | |
| 8 | Drzwi przednie | P | 140-180 | |
| 9 | Drzwi tylne | P | 140-180 | |
| 10 | Błotnik tylny | P | 140-180 | |
| 11 | Pokrywa (drzwi) tyłu nadwozia | | 140-180 | |

Podane przedziały grubości powłoki lakierowej poszczególnych elementów dotyczą wyłącznie punktów pomiarowych, tj. trzech wybranych miejsc na danym elemencie nadwozia. Nie oznacza to, że w pozostałych obszarach danego elementu grubość powłoki jest jednakowa ani że nie może wykraczać poza wskazane zakresy. Pomiary wykonano urządzeniem bezdźwiękowym w posiadaniu rzeczoznawcy. Pomiar wykonany innym przyrządem może się różnić.
