## Ocena stanu technicznego pojazdu

| 0142126 | <b>SKODA, Octavia IV Kombi 20-24, Octavia 2.0 TDI Ambition DSG</b> | | | | KOM |

**Data oględzin:** 23-02-2026

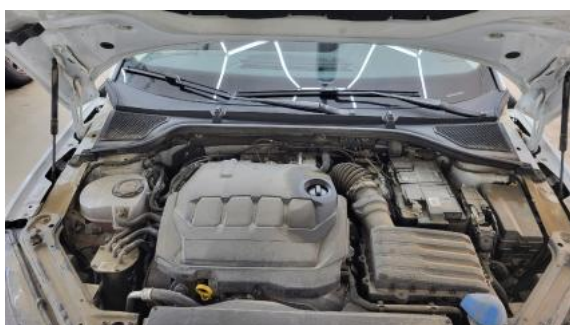
**Fot. 23**

Komora silnika

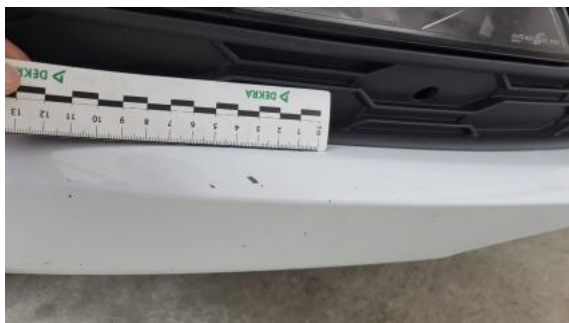
**Fot. 33**

| Poz. | Nazwa części | Nr katalogowy | Opis uszkodzenia | Czas [rbg] |
|---|---|---|---|---|
| 1 | Okładzina zderzaka przedniego | 5E3807221 | rysa/odprysk | |

Zderzak - Rysa/odprysk 1

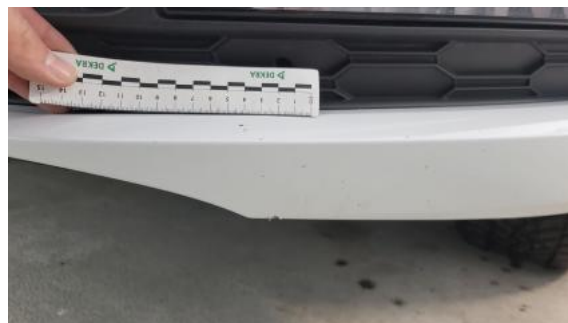
**Fot. 34**

Zderzak - Rysa/odprysk 2

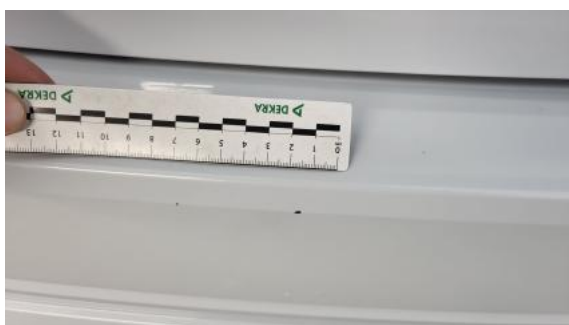
**Fot. 35**

| Poz. | Nazwa części | Nr katalogowy | Opis uszkodzenia | Czas [rbg] |
|---|---|---|---|---|
| 2 | Okładzina zderzaka tylnego | 5E7807421 | rysa/odprysk | |

Zderzak tylny - Rysa/odprysk 1
