## Ocena stanu technicznego pojazdu

| 0147262 | <b>TOYOTA, C-HR 19-24, C-HR 2.0 Hybrid GR Sport</b> | | | | hatchback |

**Data oględzin:** 10-03-2026

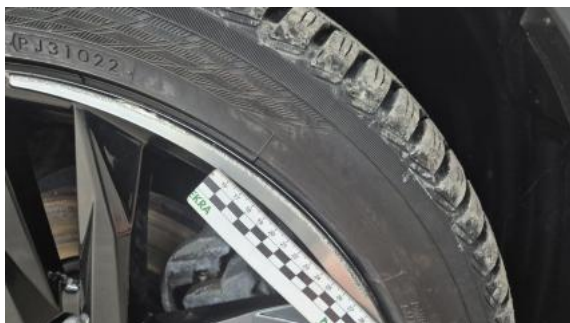
**Fot. 41**

Felga aluminiowa przednia P - Rysa/odprysk 2

| Poz. | Nazwa części | Nr katalogowy | Opis uszkodzenia | Czas [rbg] |
|---|---|---|---|---|
| 5 | Felga koła przedniego prawego | | zarysowanie | 1 |

| Poz. | Nazwa części | Rodzaj lakierowania | Opis uszkodzenia | NS [%] |
|---|---|---|---|---|
| 4 | Tarcza koła (ALU) - duża | SP | | |

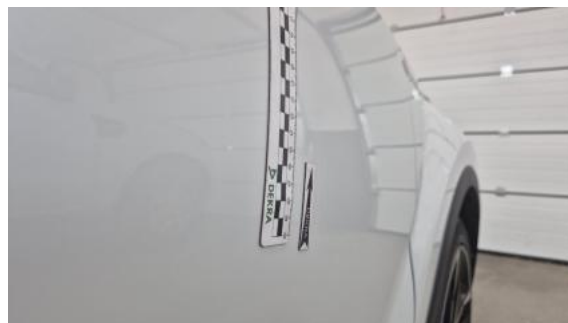
**Fot. 42**

Drzwi przednie P - Wgniecenie/odkształcenie 1

| Poz. | Nazwa części | Nr katalogowy | Opis uszkodzenia | Czas [rbg] |
|---|---|---|---|---|
| 2 | Drzwi przednie (nieuzbrojone) R | 67001F4010 | wgniecenie | |

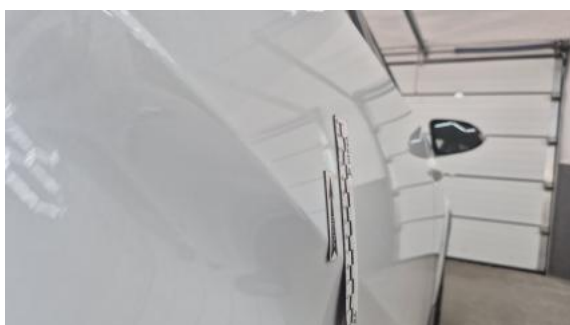
**Fot. 43**

Drzwi tylne P - Wgniecenie/odkształcenie 1

| Poz. | Nazwa części | Nr katalogowy | Opis uszkodzenia | Czas [rbg] |
|---|---|---|---|---|
| 3 | Drzwi tylne (nieuzbrojone) R | 67003F4010 | wgniecenie | |

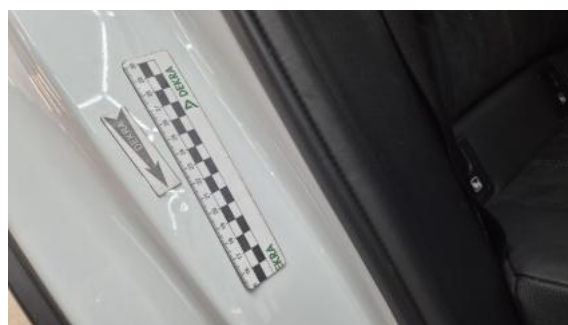
**Fot. 44**

Ściana boczna P / Błotnik tylny P - Wgniecenie/odkształcenie 1

| Poz. | Nazwa części | Nr katalogowy | Opis uszkodzenia | Czas [rbg] |
|---|---|---|---|---|
| 4 | Błotnik tylny R | 61601F4010 | wgniecenie | 1.2 |

| Poz. | Nazwa części | Rodzaj lakierowania | Opis uszkodzenia | NS [%] |
|---|---|---|---|---|
| 3 | Błotnik tylny K/I R | III | | |

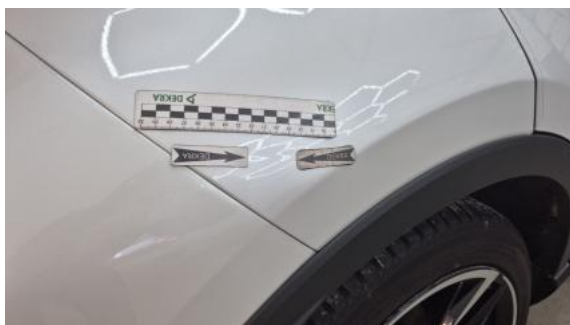
**Fot. 45**

Ściana boczna P / Błotnik tylny P - Wgniecenie/odkształcenie 2

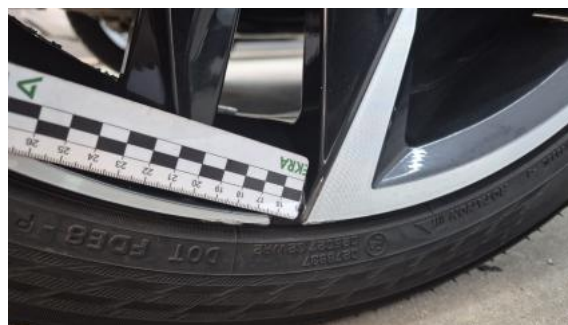
**Fot. 46**

Felga aluminiowa tylna P - Rysa/odprysk 1

| Poz. | Nazwa części | Nr katalogowy | Opis uszkodzenia | Czas [rbg] |
|---|---|---|---|---|
| 5 | Felga koła tylnego prawego | | zarysowanie | 0.01 |

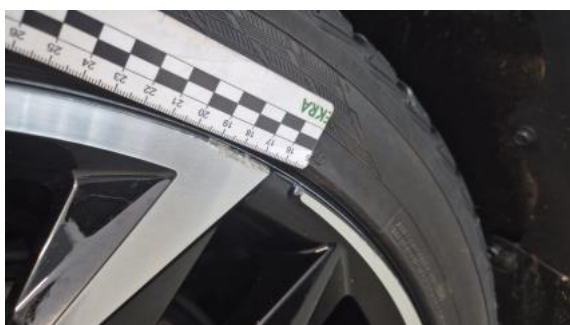
**Fot. 47**

Felga aluminiowa tylna P - Rysa/odprysk 2

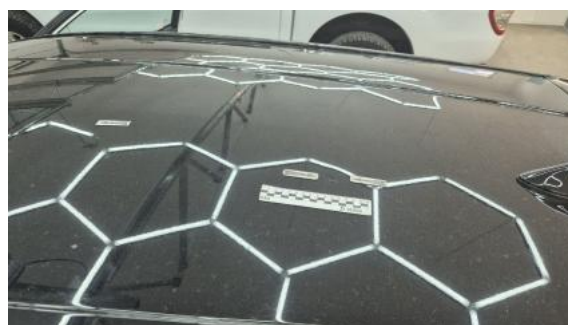
**Fot. 48**

Dach - zdjęcie poglądowe 1

| Poz. | Nazwa części | Nr katalogowy | Opis uszkodzenia | Czas [rbg] |
|---|---|---|---|---|
| 2 | Dach | 63111F4010 | wgniecenie | 1 |

| Poz. | Nazwa części | Rodzaj lakierowania | Opis uszkodzenia | NS [%] |
|---|---|---|---|---|
| 2 | Dach, część środkowa | III | | |

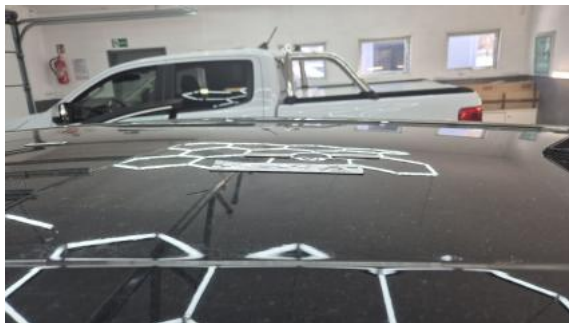
**Fot. 49**

Dach - Wgniecenie/odkształcenie 1

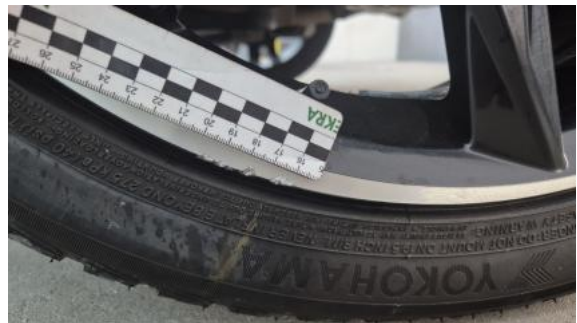
**Fot. 50**

Felga aluminiowa tylna L - Rysa/odprysk 1

| Poz. | Nazwa części | Nr katalogowy | Opis uszkodzenia | Czas [rbg] |
|---|---|---|---|---|
| 4 | Felga koła tylnego lewego | | zarysowanie | 0.01 |

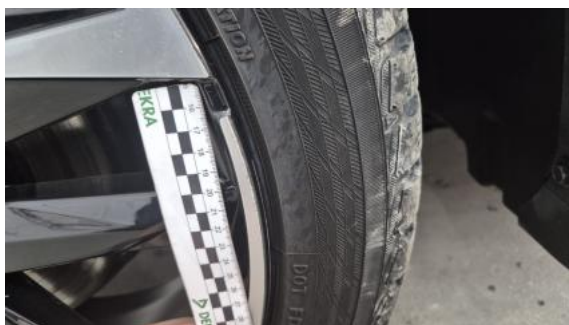
**Fot. 51**

Felga Aluminiowa przednia L - Rysa/odprysk 1

| Poz. | Nazwa części | Nr katalogowy | Opis uszkodzenia | Czas [rbg] |
|---|---|---|---|---|
| 6 | Felga koła przedniego lewego | | zarysowanie | 0.01 |
