Nr zlecenia DEKRA: MHC/WAW/36558/26/04/27  
Nr zlecenia/szkody:  
Data zlecenia: 27-04-2026

## Ocena stanu technicznego pojazdu

| 154255 | <b>VOLVO, V60 21-, V60 B3 B Plus Bright aut</b> | | | | KOM |

**Data oględzin:** 05-05-2026

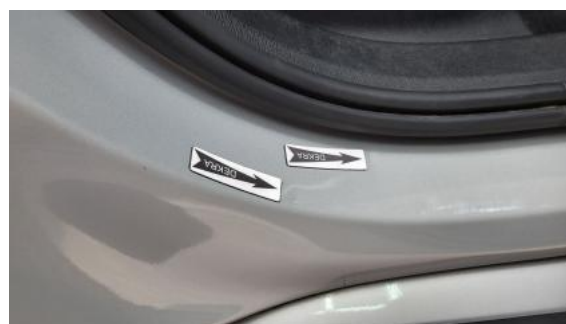
**Fot. 38**

Łotnik tylny P / Ściana boczna P - Wgniecenie/odkształcenie 1

| Poz. | Nazwa części | Nr katalogowy | Opis uszkodzenia | Czas [rbg] |
|---|---|---|---|---|
| 2 | Błotnik tylny R | 31484844 | rysa/odprysk | |

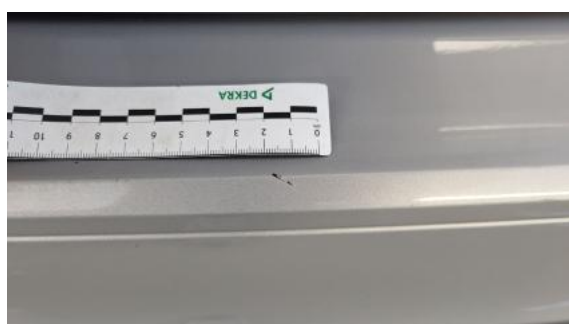
**Fot. 39**

Zderzak tylny - Rysa/odprysk 1

| Poz. | Nazwa części | Nr katalogowy | Opis uszkodzenia | Czas [rbg] |
|---|---|---|---|---|
| 1 | Okładzina zderzaka tylnego | 39796295 | rysa/odprysk | |
