## WYCENA WARTOŚCI

Zadanie: Ocena stanu technicznego i określenie wartości rynkowej pojazdu

| DANE IDENTYFIKACYJNE POJAZDU | | Dane: [T] VII-2026 | |
|---|---|---|---|
| Marka: | HYUNDAI | Nr rejestracyjny: | WE7AA99 |
| Model pojazdu: | Tucson 1.6 T-GDI Mild Hybrid MR`21 E6d | Nr Info-Ekspert: | 016-01949 |

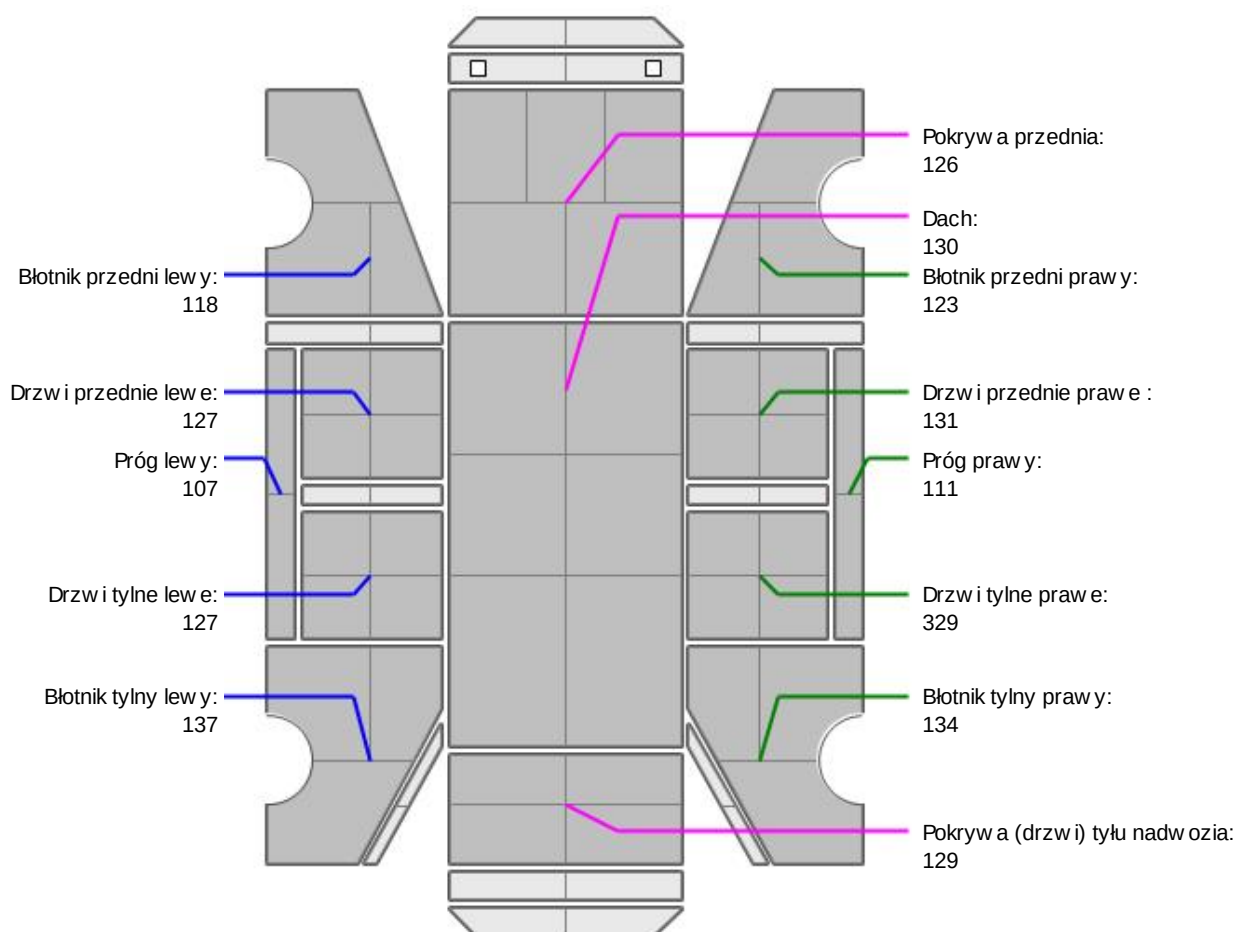
### NADWOZIE – Opis powłoki lakierowej

| L.p. | Nazwa elementu | L / P | Grubość powłoki [μm] | Opis |
| 1 | Pokrywa przednia | | 126 | |
| 2 | Dach | | 130 | |
| 3 | Błotnik przedni | L | 118 | |
| 4 | Próg | L | 107 | |
| 5 | Drzwi przednie | L | 127 | |
| 6 | Drzwi tylne | L | 127 | |
| 7 | Błotnik tylny | L | 137 | |
| 8 | Błotnik przedni | P | 123 | |
| 9 | Próg | P | 111 | |
| 10 | Drzwi przednie | P | 131 | |
| 11 | Drzwi tylne | P | 329 | |
| 12 | Błotnik tylny | P | 134 | |
| 13 | Pokrywa (drzwi) tyłu nadwozia | | 129 | |

Podane przedziały grubości powłoki lakierowej poszczególnych elementów dotyczą wyłącznie punktów pomiarowych, tj. trzech wybranych miejsc na danym elemencie nadwozia. Nie oznacza to, że w pozostałych obszarach danego elementu grubość powłoki jest jednakowa ani że nie może wykroczyć poza wskazane zakresy. Pomiary wykonano urządzeniem będącym w posiadaniu rzeczoznawcy. Pomiar wykonany innym
