## WYCENA WARTOŚCI

Zadanie: Ocena stanu technicznego i określenie wartości rynkowej pojazdu

| DANE IDENTYFIKACYJNE POJAZDU | | Dane: [D] VII-2026 | |
|---|---|---|---|
| Marka: | IVECO | Nr rejestracyjny: | WE8F388 |
| Model pojazdu: | 35-160 Daily MR`22 E6 3.5t | Nr Info-Ekspert: | 142-11919 |

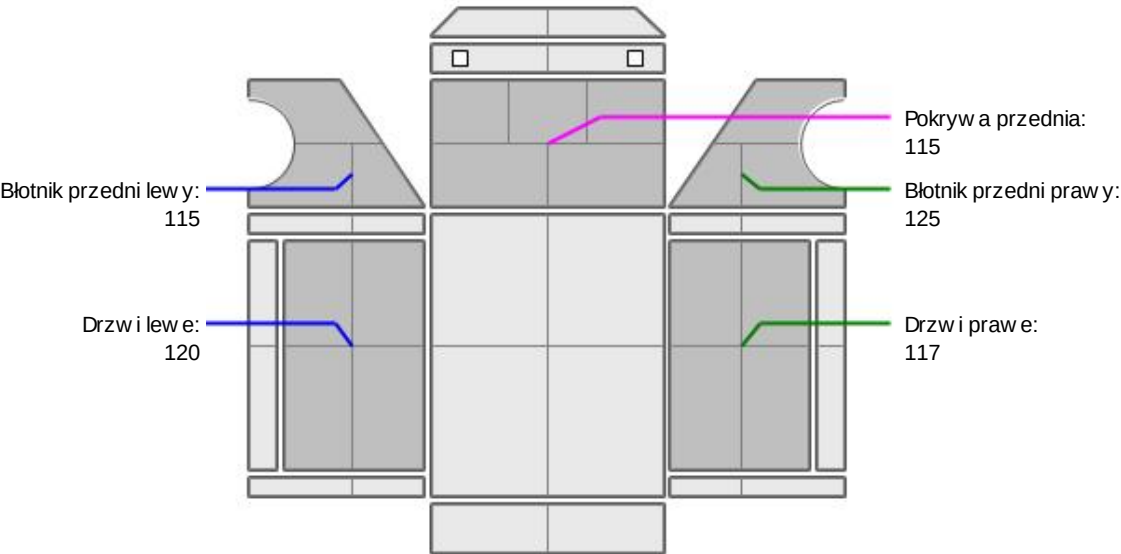
**KABINA KIEROWCY – Opis powłoki lakierowej**

| L.p. | Nazwa elementu | L / P | Grubość powłoki [µm] | Opis |
| 1 | Pokrywa przednia | | 115 | |
| 2 | Błotnik przedni | L | 115 | |
| 3 | Drzwi | L | 120 | |
| 4 | Drzwi tylne | L | 149 | |
| 5 | Błotnik tylny | L | 132 | |
| 6 | Błotnik przedni | P | 125 | |
| 7 | Drzwi | P | 117 | |
| 8 | Drzwi tylne | P | 131 | |
| 9 | Błotnik tylny | P | 133 | |

| 10 | Pokrywa (drzwi) tyłu nadwozia | 137 | |

Podane przedziały grubości powłoki lakierowej poszczególnych elementów dotyczą wyłącznie punktów pomiarowych, tj. trzech wybranych miejsc na danym elemencie nadwozia. Nie oznacza to, że w pozostałych obszarach danego elementu grubość powłoki jest jednakowa ani że nie może wykroczyć poza wskazane zakresy. Pomiary wykonano urządzeniem będącym w posiadaniu rzeczoznawcy. Pomiar wykonany innym przyrządem może się różnić.
