Nr zlecenia DEKRA: MHC/WAW/68404/26/07/23  
Nr zlecenia/szkody:  
Data zlecenia: 23-07-2026

## Ocena stanu technicznego pojazdu

| 0155209 | <b>TOYOTA, Corolla TS Kombi 22-, Corolla 1.8 Hybrid Comfort</b> | | | | KOM |

**Data oględzin:** 30-07-2026

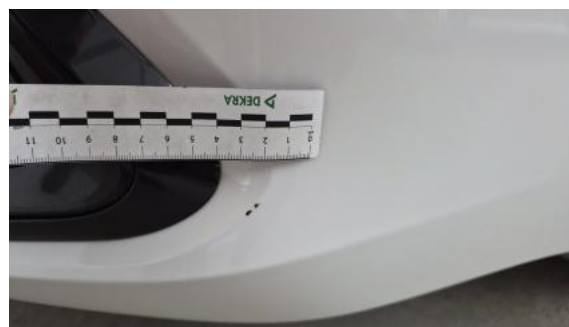
**Fot. 38**  
Zderzak - Rysa/odprysk 1

| Poz. | Nazwa części | Nr katalogowy | Opis uszkodzenia | Czas [rbg] |
|---|---|---|---|---|
| 1 | Okładzina zderzaka przedniego | 52119F2907 | rysa/odprysk | |

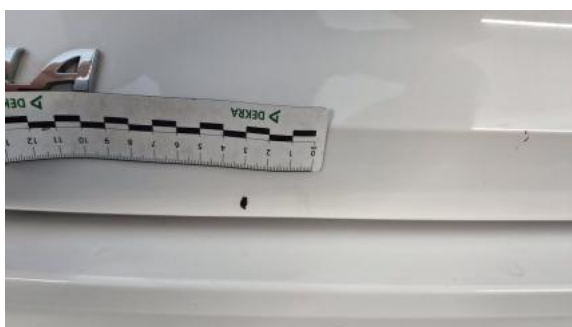
**Fot. 39**  
Pokrywy bagażnika - Rysa/odprysk 1

| Poz. | Nazwa części | Nr katalogowy | Opis uszkodzenia | Czas [rbg] |
|---|---|---|---|---|
| 2 | Pokrywa tylna | 6700502780 | rysa/odprysk | |

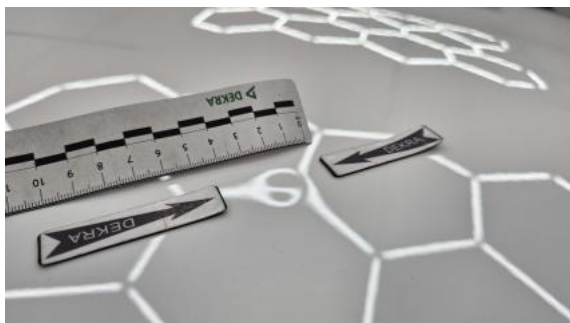
**Fot. 41**

| Poz. | Nazwa części | Nr katalogowy | Opis uszkodzenia | Czas [rbg] |
|---|---|---|---|---|
| 1 | Dach | 6311102720 | ślady korozji,<br>wgniecenie/odkształcenie | 1 |

Dach - Wgniecenie/odkształcenie 1

| Poz. | Nazwa części | Rodzaj lakierowania | Opis uszkodzenia | NS [%] |
|---|---|---|---|---|
| 2 | Dach, część środkowa | III | | |

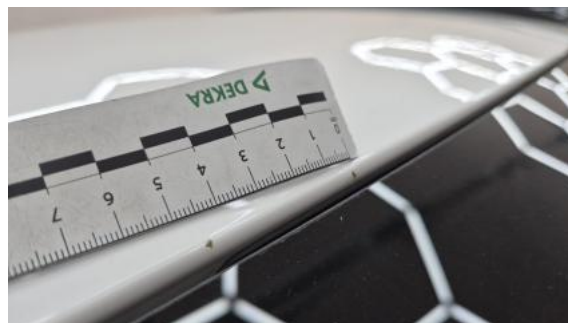
**Fot. 42**

Dach - Inne 1

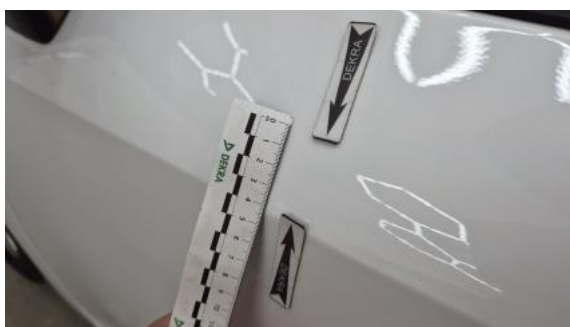
**Fot. 43**

| Poz. | Nazwa części | Nr katalogowy | Opis uszkodzenia | Czas [rbg] |
|---|---|---|---|---|
| 2 | Poszycie drzwi przednich L | 6711202320 | wgniecenie/odkształcenie | 1 |

Drzwi przed L - Wgniecenie/odkształcenie 1

| Poz. | Nazwa części | Rodzaj lakierowania | Opis uszkodzenia | NS [%] |
|---|---|---|---|---|
| 1 | Drzwi przednie, kompletne K L | III | | |
