## WYCENA WARTOŚCI

Zadanie: Określenie wartości rynkowej pojazdu

| DANE IDENTYFIKACYJNE POJAZDU | | Dane: [T] VIII-2026 | |
|---|---|---|---|
| Marka: | SKODA | Nr rejestracyjny: | WE2GL09 |
| Model pojazdu: | Kodiaq 1.5 TSI mHEV MR`24 E6 | Nr Info-Ekspert: | 034-04813 |

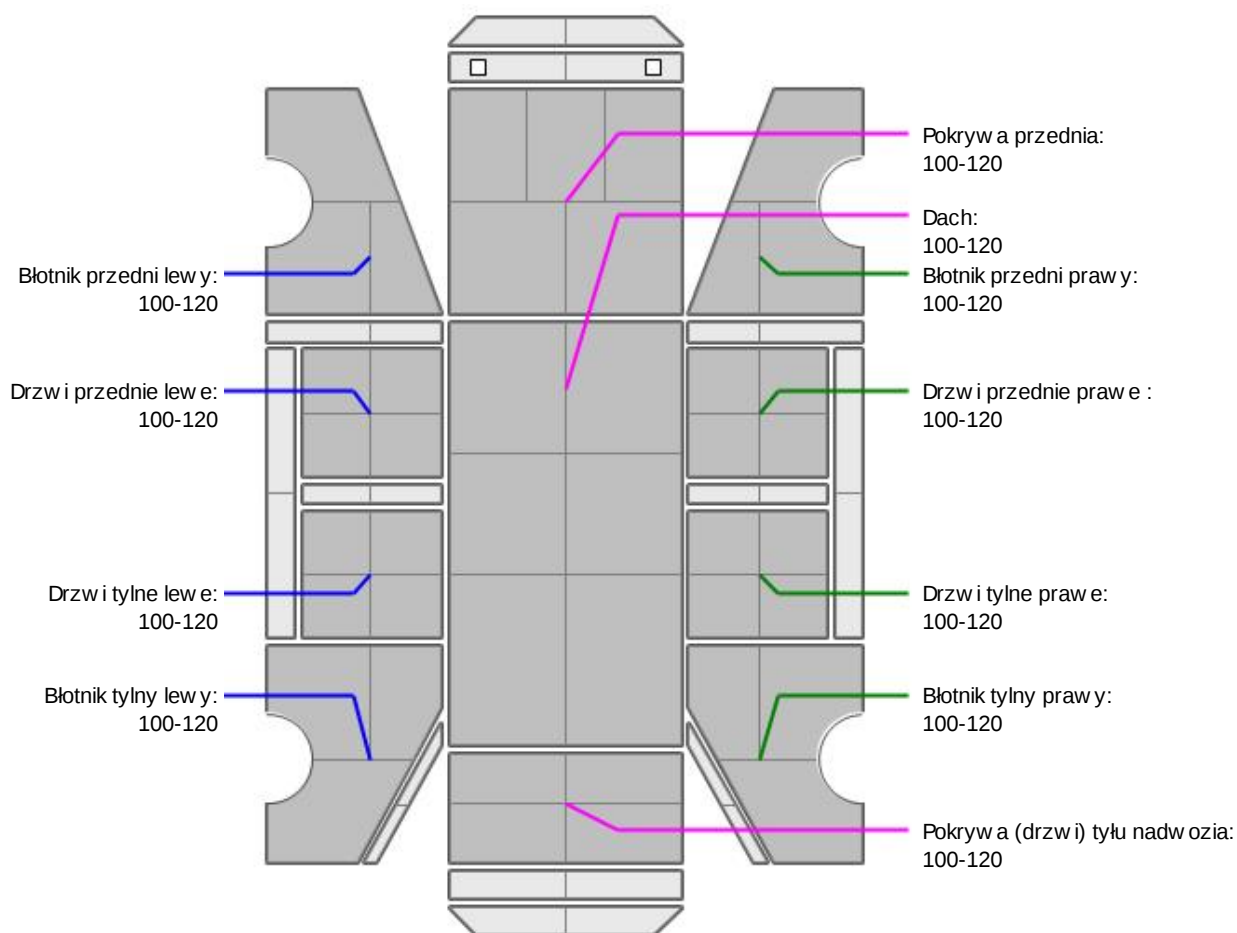
| L.p. | Nazwa elementu | L / P | Grubość powłoki [µm] | Opis |
| 1 | Pokrywa przednia | | 100-120 | |
| 2 | Dach | | 100-120 | |
| 3 | Błotnik przedni | L | 100-120 | |
| 4 | Drzwi przednie | L | 100-120 | |
| 5 | Drzwi tylne | L | 100-120 | |
| 6 | Błotnik tylny | L | 100-120 | |
| 7 | Błotnik przedni | P | 100-120 | |
| 8 | Drzwi przednie | P | 100-120 | |
| 9 | Drzwi tylne | P | 100-120 | |
| 10 | Błotnik tylny | P | 100-120 | |
| 11 | Pokrywa (drzwi) tyłu nadwozia | | 100-120 | |

Podane przedziały grubości powłoki lakierowej poszczególnych elementów dotyczą wyłącznie punktów pomiarowych, tj. trzech wybranych miejsc na danym elemencie nadwozia. Nie oznacza to, że w pozostałych obszarach danego elementu grubość powłoki jest jednakowa ani że nie może wykroczyć poza wskazane zakresy. Pomiary wykonano urządzeniem będącym w posiadaniu rzeczoznawcy. Pomiar wykonany innym przyrządem może się różnić.
