## Wycena wartości

Zadanie: Określenie wartości rynkowej pojazdu

| DANE IDENTYFIKACYJNE POJAZDU | | Dane: [T] VIII-2026 | |
|---|---|---|---|
| Marka: | KIA | Nr rejestracyjny: | WW962GG |
| Model pojazdu: | XCeed 1.5 T-GDI MR`23 E6d | Nr Info-Ekspert: | 052-01718 |

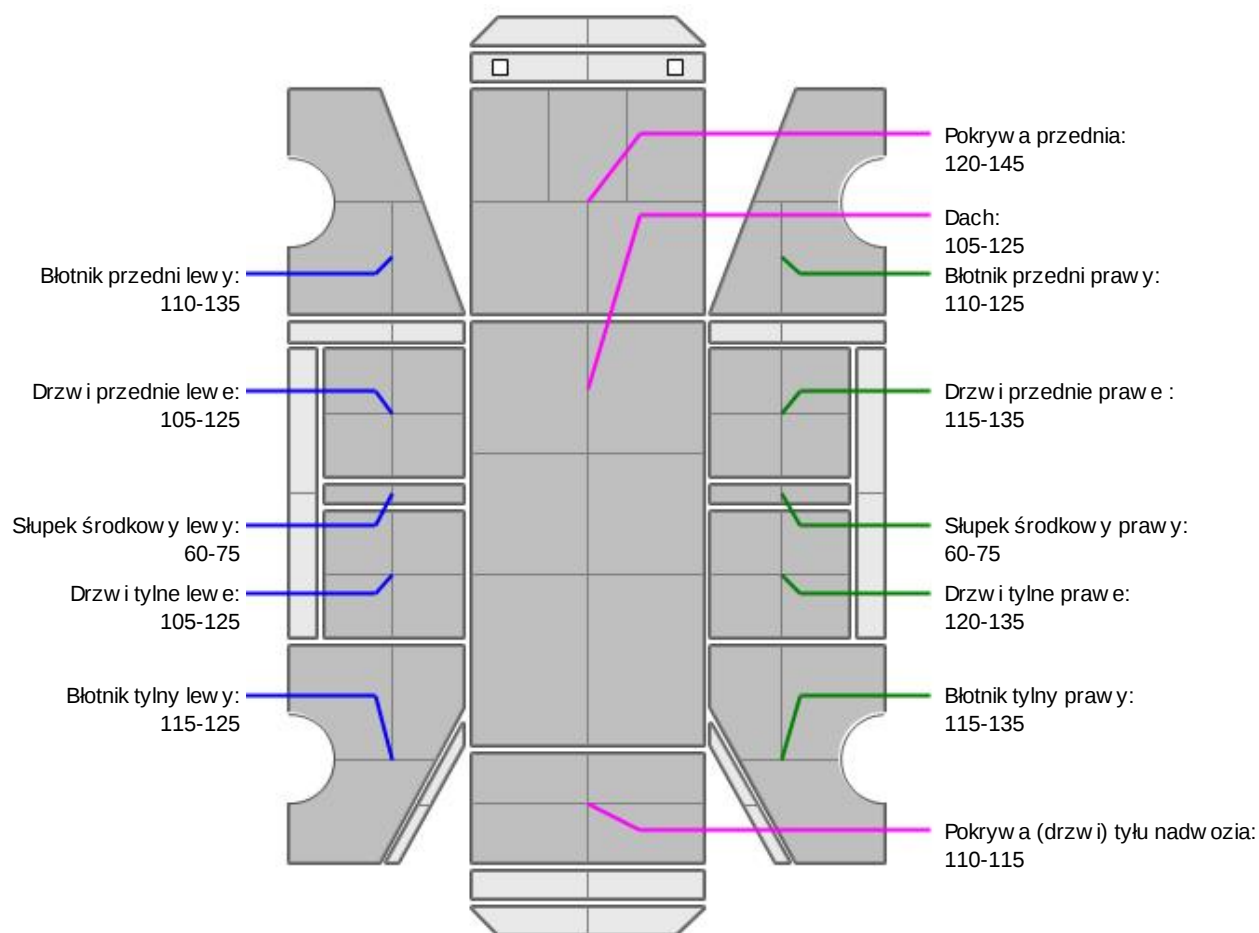
**NADWOZIE – Opis powłoki lakierowej**

| L.p. | Nazwa elementu | L / P | Grubość powłoki<br>[μm] | Opis |
| 1 | Pokrywa przednia | | 120-145 | |
| 2 | Dach | | 105-125 | |
| 3 | Błotnik przedni | L | 110-135 | |
| 4 | Drzwi przednie | L | 105-125 | |
| 5 | Słupek środkowy | L | 60-75 | |
| 6 | Drzwi tylne | L | 105-125 | |
| 7 | Błotnik tylny | L | 115-125 | |
| 8 | Błotnik przedni | P | 110-125 | |
| 9 | Drzwi przednie | P | 115-135 | |
| 10 | Słupek środkowy | P | 60-75 | |
| 11 | Drzwi tylne | P | 120-135 | |
| 12 | Błotnik tylny | P | 115-135 | |
| 13 | Pokrywa (drzwi) tyłu nadwozia | | 110-115 | |

Podane przedziały grubości powłoki lakierowej poszczególnych elementów dotyczą wyłącznie punktów pomiarowych, tj. trzech wybranych miejsc na danym elemencie nadwozia. Nie oznacza to, że w pozostałych obszarach danego elementu grubość powłoki jest jednakowa ani że nie może wykraczać poza wskazane zakresy. Pomiary wykonano urządzeniem będącym w posiadaniu rzeczoznawcy. Pomiar wykonany innym przyrządem może się różnić.
