Nr zlecenia DEKRA: MHC/WAW/76695/26/08/17  
Nr zlecenia/szkody:  
Data zlecenia: 17-08-2026

**Ocena stanu technicznego pojazdu**

| 0150797 | <b>TOYOTA, Yaris Cross 21-24, Yaris Cross 1.5 Comfort</b> | | | | hatchback |

**Data oględzin:** 19-08-2026

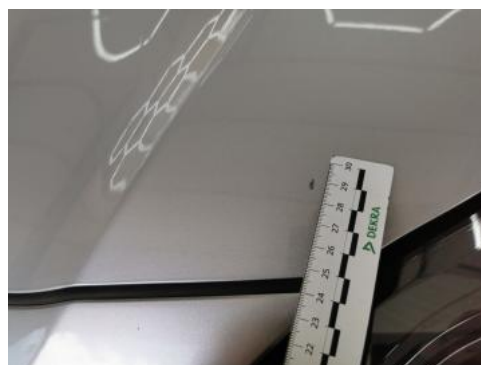
**Fot. 40**  
Pokrywa komory silnika - Rysa/odprysk 1

| Poz. | Nazwa części | Nr katalogowy | Opis uszkodzenia | Czas [rbg] |
|---|---|---|---|---|
| 2 | Pokrywa przednia | 53301K2010 | rysa/odprysk | |

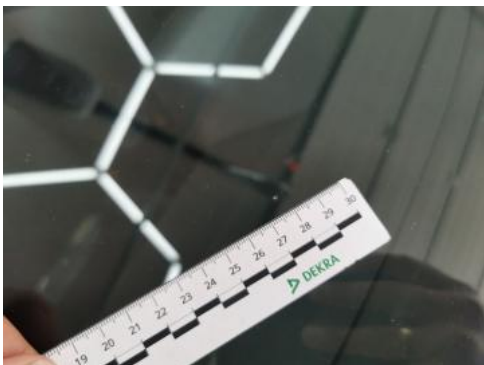
**Fot. 41**

Szyba czołowa - Rysa/odprysk 1

| Poz. | Nazwa części | Nr katalogowy | Opis uszkodzenia | Czas [rbg] |
|---|---|---|---|---|
| 3 | Szyba przednia barwiona | 561010DC61 | rysa/odprysk | |

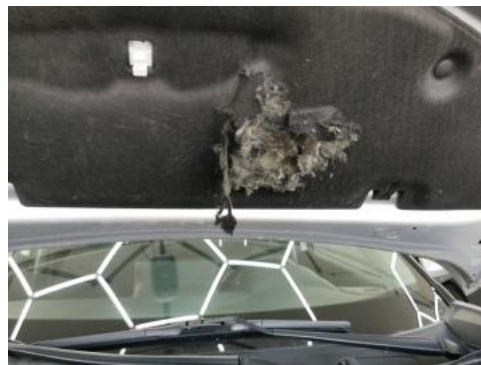
**Fot. 42**

Wykładzina pokrywy komory silnika - Pęknięcie/rozerwanie 1

| Poz. | Nazwa części | Nr katalogowy | Opis uszkodzenia | NS [%] |
|---|---|---|---|---|
| 1 | Wykładzina tłumiąca pokrywę przedniej | 533410D380 | pęknięcie/rozerwanie | |

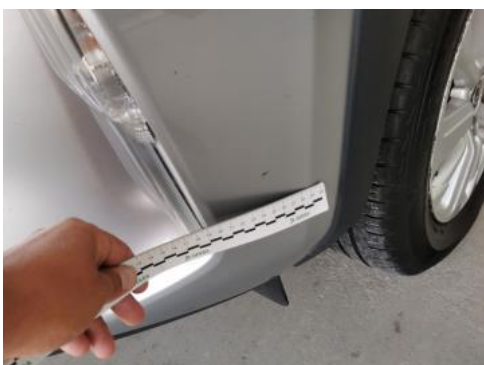
**Fot. 43**

Zderzak - Rysa/odprysk 1

| Poz. | Nazwa części | Nr katalogowy | Opis uszkodzenia | Czas [rbg] |
|---|---|---|---|---|
| 1 | Okladzina zderzaka przedniego | 52119YP954 | rysa/odprysk | |

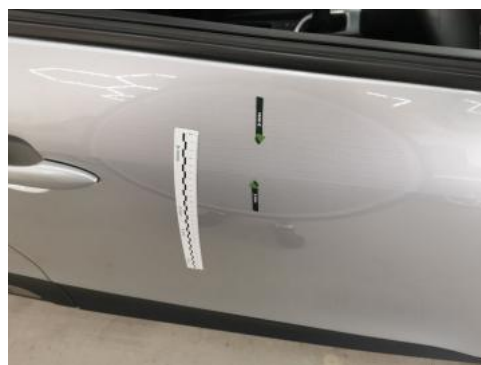
**Fot. 44**

Drzwi przednie P - zdjęcie pogładowe 1

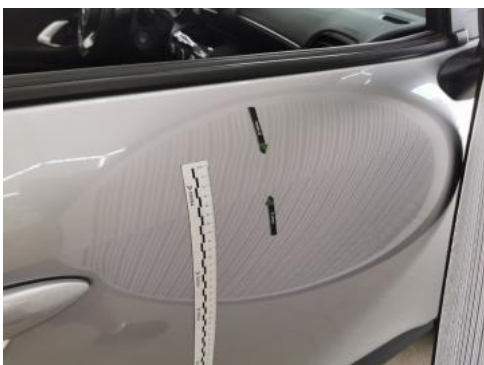
**Fot. 45**

Drzwi przednie P - Wgniecenie/odkształcenie 1

| Poz. | Nazwa części | Nr katalogowy | Opis uszkodzenia | Czas [rbg] |
|---|---|---|---|---|
| 3 | Drzwi przednie (nieuzbrojone) R | 67001K2011 | wgniecenie | 1.2 |

| Poz. | Nazwa części | Rodzaj lakierowania | Opis uszkodzenia | NS [%] |
|---|---|---|---|---|
| 2 | Drzwi przednie, część dolna F R | III | | |

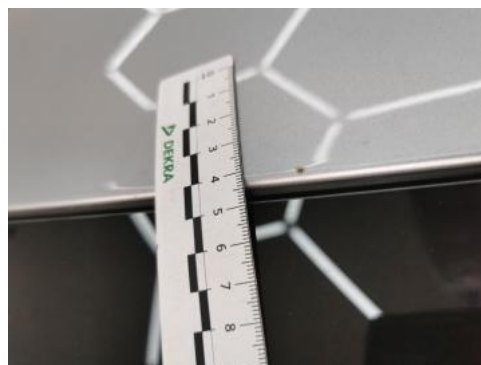
**Fot. 46**

Dach - Inne 1

| Poz. | Nazwa części | Nr katalogowy | Opis uszkodzenia | Czas [rbg] |
|---|---|---|---|---|
| 1 | Dach | 63111K2010 | rysa/odprysk, ślady korozji | |

| Poz. | Nazwa części | Rodzaj lakierowania | Opis uszkodzenia | NS [%] |
|---|---|---|---|---|
| 3 | Dach, część środkowa | III | | |

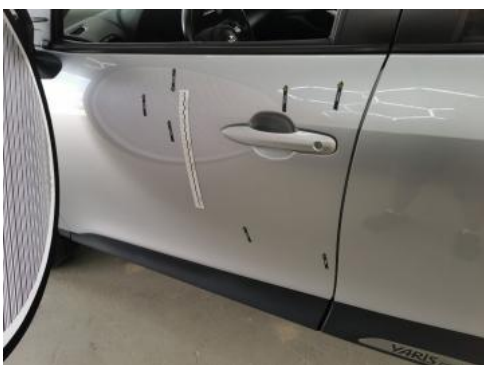
**Fot. 47**

Drzwi przed L - zdjęcie pogładowe 1

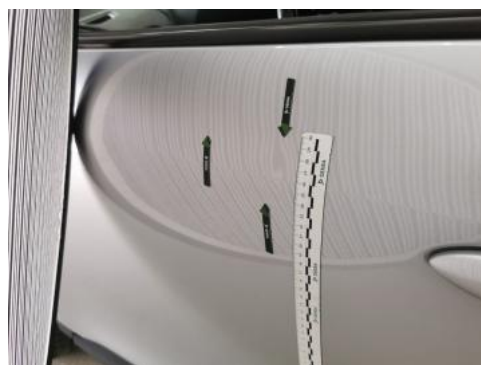
**Fot. 48**

Drzwi przed L - Wgniecenie/odkształcenie 1

| Poz. | Nazwa części | Nr katalogowy | Opis uszkodzenia | Czas [rbg] |
|---|---|---|---|---|
| 2 | Drzwi przednie (nieuzbrojone) L | 67002K2011 | liczne, wgniecenie | 2.5 |

| Poz. | Nazwa części | Rodzaj lakierowania | Opis uszkodzenia | NS [%] |
|---|---|---|---|---|
| 1 | Drzwi przednie, część dolna F L | III | | |

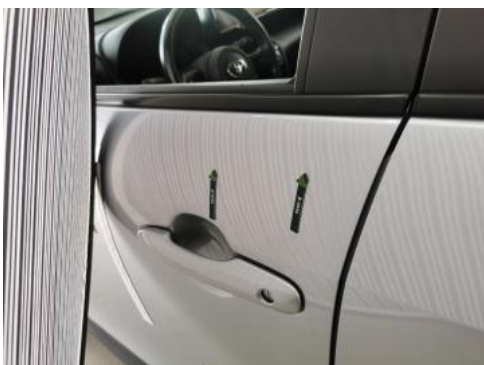
**Fot. 49**  
Drzwi przed L - Wgniecenie/odkształcenie 2

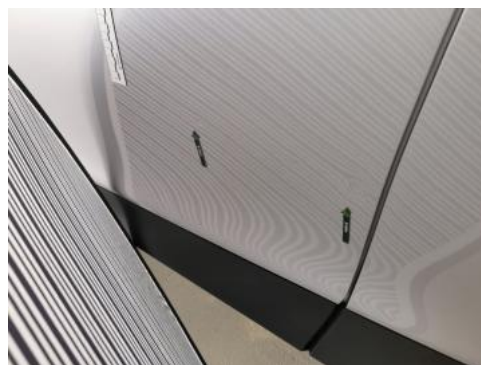
**Fot. 50**  
Drzwi przed L() - Wgniecenie/odkształcenie 3

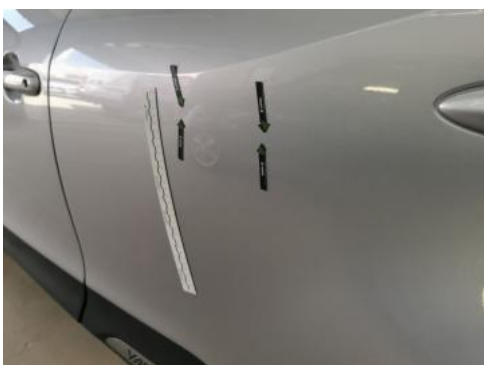
**Fot. 51**  
Drzwi tylne L - Wgniecenie/odkształcenie 1

| Poz. | Nazwa części | Nr katalogowy | Opis uszkodzenia | Czas [rbg] |
|---|---|---|---|---|
| 4 | Drzwi tylne (nieuzbrojone) L | 67004K2010 | wgniecenie | |

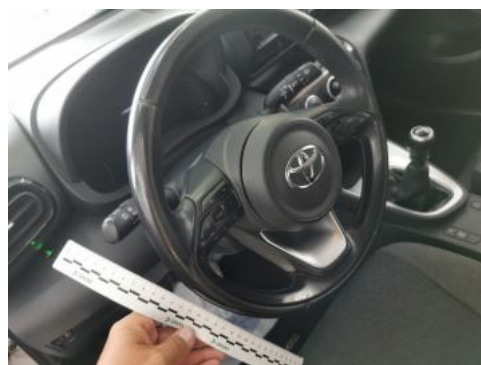
**Fot. 52**  
Koło kierownicy - Rysa/odprysk 1

| Poz. | Nazwa części | Nr katalogowy | Opis uszkodzenia | Czas [rbg] |
|---|---|---|---|---|
| 5 | Kierownica skórzana z Airbag | 84250K0040C5 | rysa/odprysk | |

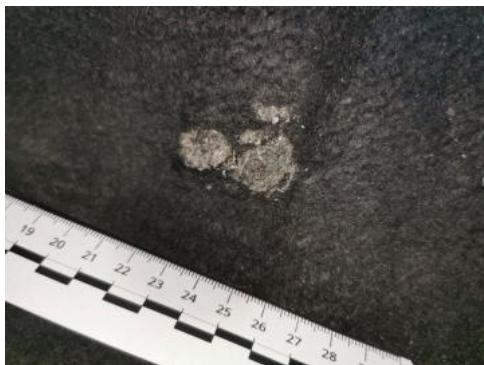
**Fot. 57**

Wykładzina podłogi - Pęknięcie/rozerwanie 1

| Poz. | Nazwa części | Nr katalogowy | Opis uszkodzenia | NS [%] |
|---|---|---|---|---|
| 3 | Dywaniki podłogi komplet | 58510K0050C2 | pęknięcie/rozerwanie | |

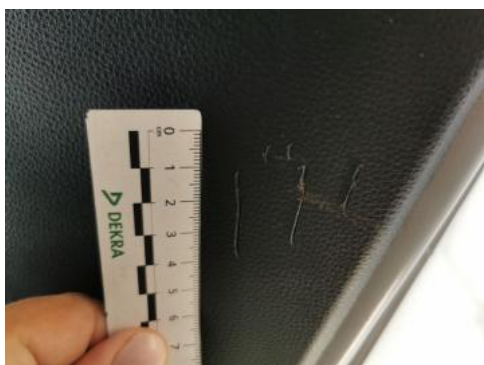
**Fot. 59**

Wykładzina pokrywy tylnej - Rysa/odprysk 1

| Poz. | Nazwa części | Nr katalogowy | Opis uszkodzenia | NS [%] |
|---|---|---|---|---|
| 2 | Nakładka pokryw tylnej dół | 677510D090C0 | ostre, zarysowanie | |

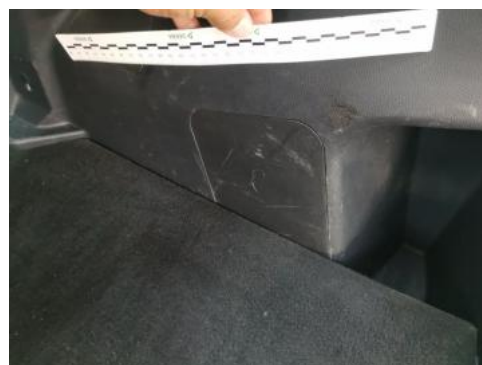
**Fot. 60**

Wykładzina przestrzeni bagażowej - Rysa/odprysk 1

| Poz. | Nazwa części | Nr katalogowy | Opis uszkodzenia | Czas [rbg] |
|---|---|---|---|---|
| 6 | Nakładka wew. bagażnika R | 647300D300C0 | rysa/odprysk | |

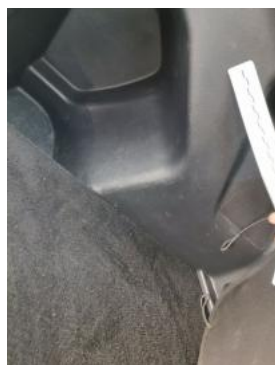
**Fot. 61**

Wykładzina przestrzeni bagażowej - Rysa/odprysk 2
