Nr zlecenia DEKRA: MHC/WAW/82261/26/09/02  
Nr zlecenia/szkody:  
Data zlecenia: 02-09-2026

## Ocena stanu technicznego pojazdu

| 0160137 | <b>AUDI, A6 Avant [C8] 23-26, A6 40 TDI mHEV Quattro Advanced S tro...</b> | | | | KOM |

**Data oględzin:** 08-09-2026

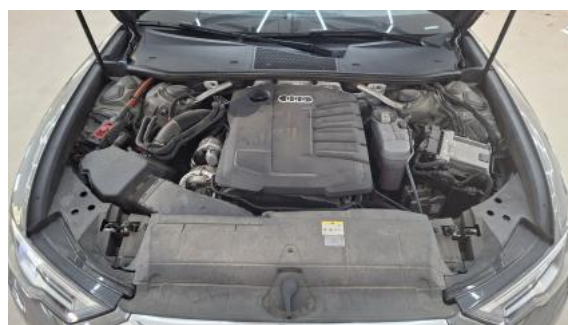
**Fot. 24**

Zarysowania, odpryski, drobne punktowe wgniecenia, m.in. dachu, pokrywy komory silnika. 'Zapocenie' w górnej części silnika - do ewentualnej weryfikacji warsztatowej.

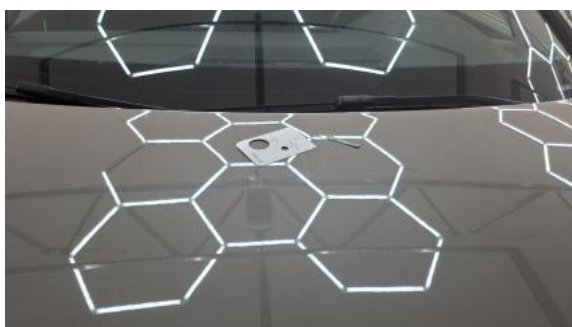
| Poz. | Nazwa części | Nr katalogowy | Opis uszkodzenia | Czas [rbg] |
|---|---|---|---|---|
| 1 | Pokrywa przednia | 4K0823029B | wgniecenie | |

**Fot. 39**  
Pokrywa komory silnika - Wgniecenie/odkształcenie 1

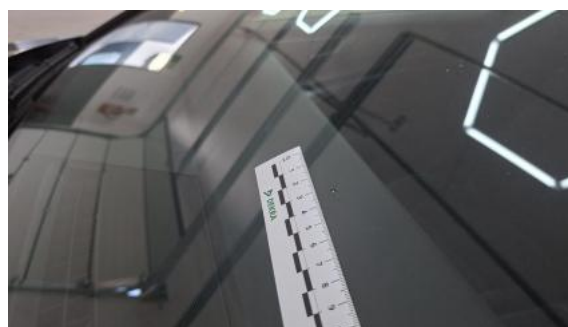
| Poz. | Nazwa części | Nr katalogowy | Opis uszkodzenia | Czas [rbg] |
|---|---|---|---|---|
| 2 | Szyba przednia atermiczna, barwiona | 4K0845099AKNVB | rysa/odprysk | |

**Fot. 40**  
Szyba czołowa - Pęknięcie/rozerwanie 1

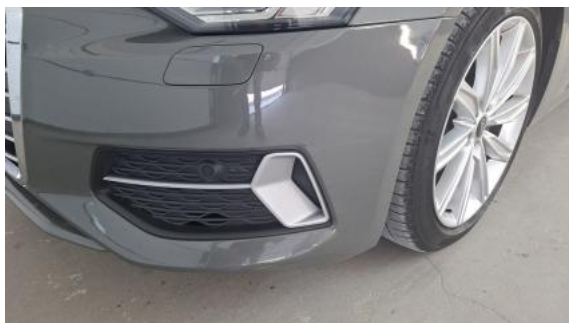
**Fot. 41**

Zderzak przedni cz L - zdjęcie poglądowe 1

| Poz. | Nazwa części | Nr katalogowy | Opis uszkodzenia | Czas [rbg] |
|---|---|---|---|---|
| 1 | Okładzina zderzaka przedniego | 4K0807065GRU | zarysowanie | |

| Poz. | Nazwa części | Rodzaj lakierowania | Opis uszkodzenia | NS [%] |
|---|---|---|---|---|
| 1 | Zderzak przedni k | K3 | | |

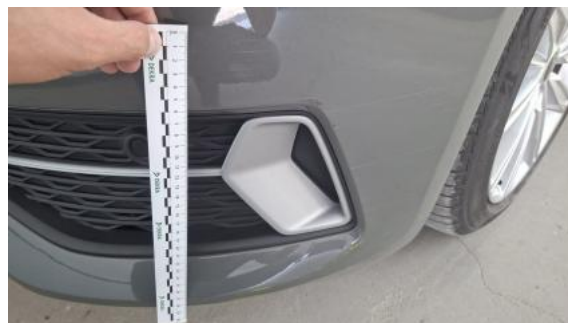
**Fot. 42**

Zderzak przedni cz L - Rysa/odprysk 1

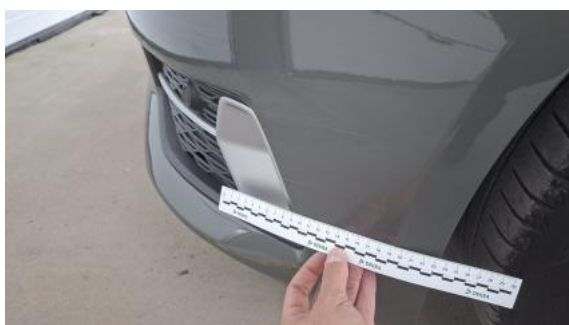
**Fot. 43**

Zderzak przedni cz L - Rysa/odprysk 2

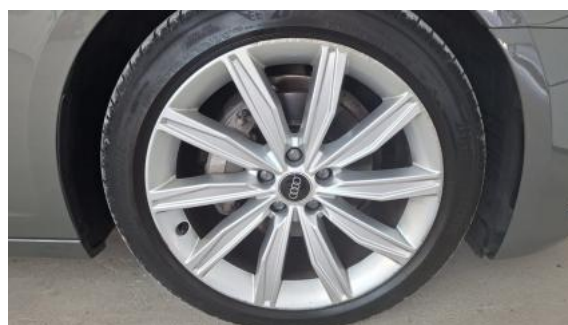
**Fot. 44**

Felga aluminiowa przednia P - zdjęcie poglądowe 1

| Poz. | Nazwa części | Nr katalogowy | Opis uszkodzenia | NS [%] |
|---|---|---|---|---|
| 1 | Tarcza koła aluminiowa przód R | 4K0601025DR | zarysowanie | |

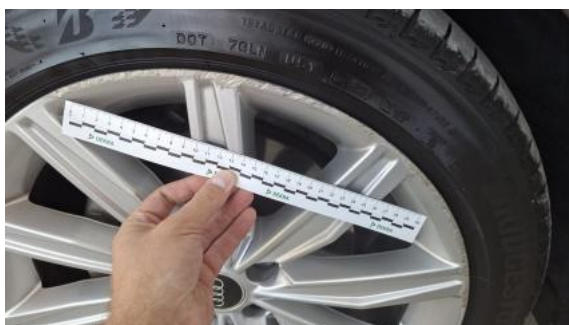
**Fot. 45**

Felga aluminiowa przednia P - Rysa/odprysk 1

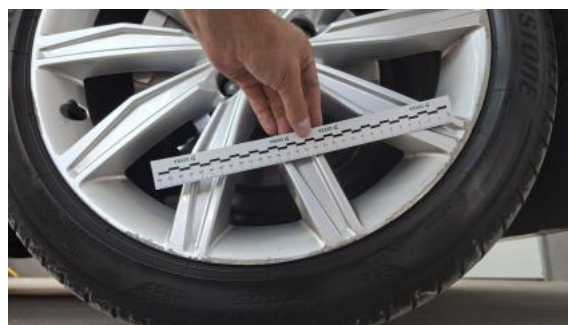
**Fot. 46**

Felga aluminiowa przednia P - Rysa/odprysk 2

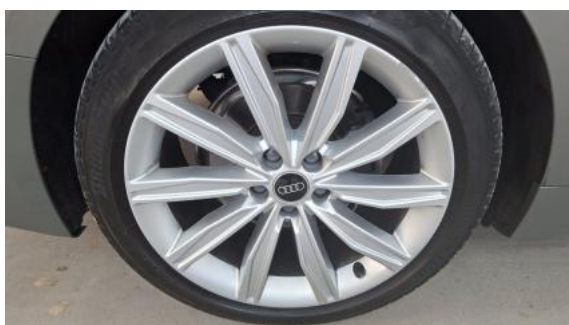
**Fot. 47**

Felga aluminiowa tylna P - zdjęcie poglądowe 1

| Poz. | Nazwa części | Nr katalogowy | Opis uszkodzenia | NS [%] |
|---|---|---|---|---|
| 2 | Tarcza koła aluminiowa tył R | 4K0601025DR | zarysowanie | |

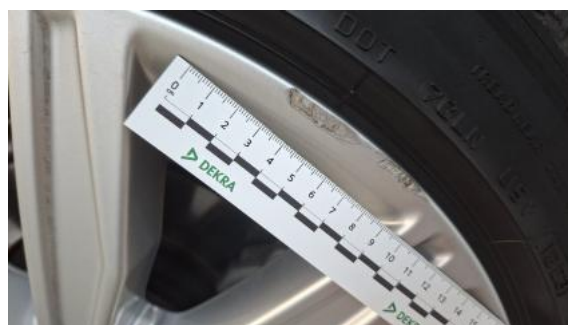
**Fot. 48**

Felga aluminiowa tylna P - Rysa/odprysk 1

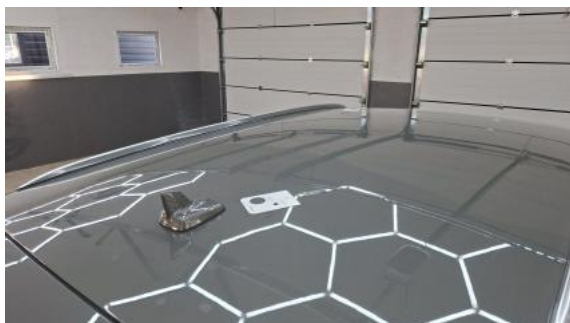
**Fot. 49**

| Poz. | Nazwa części | Nr katalogowy | Opis uszkodzenia | Czas [rbg] |
|---|---|---|---|---|
| 3 | Dach | 4K9817111A | wgniecenie, wgniecenie | |

Dach - Wgniecenie/odkształcenie 1

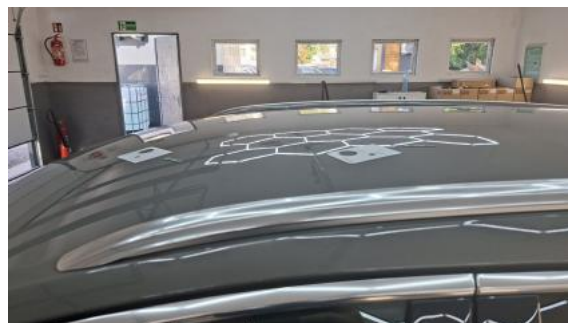
**Fot. 50**

Dach - Wgniecenie/odkształcenie 2

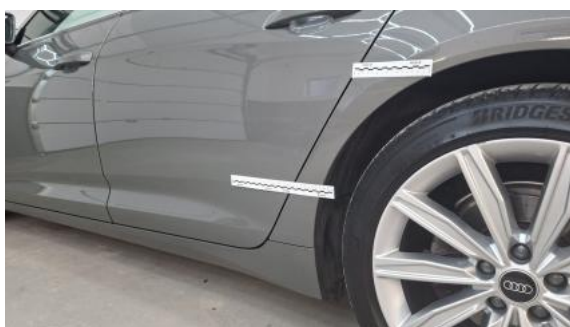
**Fot. 51**

Łotnik tylny L / Ściana boczna L - zdjęcie pogładowe 1

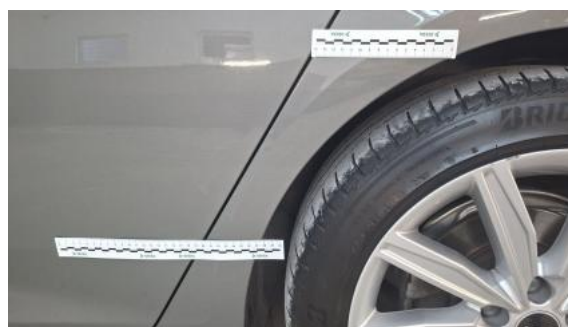
**Fot. 52**

Łotnik tylny L / Ściana boczna L - Rysa/odprysk 1

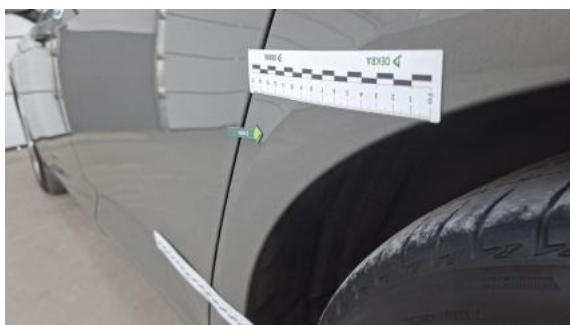
**Fot. 53**

| Poz. | Nazwa części | Nr katalogowy | Opis uszkodzenia | Czas [rbg] |
|---|---|---|---|---|
| 5 | Błotnik tylny L | 4K9809837 | wgniecenie | |

Łotnik tylny L / Ściana boczna L - Wgniecenie/odkształcenie 1

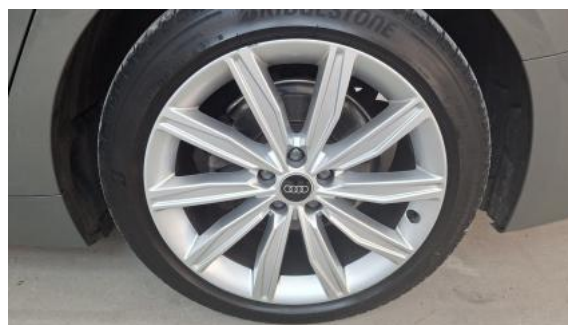
**Fot. 54**

Felga aluminiowa tylna L - zdjęcie pogładowe 1

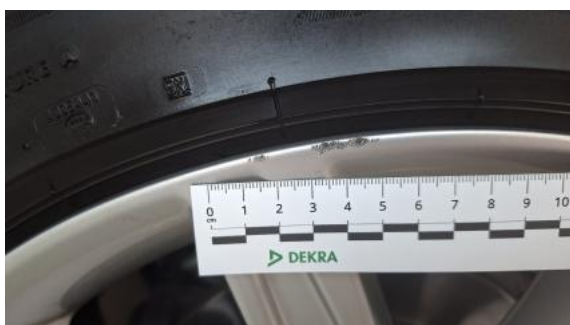
**Fot. 55**

| Poz. | Nazwa części | Nr katalogowy | Opis uszkodzenia | Czas [rbg] |
|---|---|---|---|---|
| 7 | Tarcza koła aluminiowa tył L | 4K0601025DR | zarysowanie | |

Felga aluminiowa tylna L - Rysa/odprysk 1

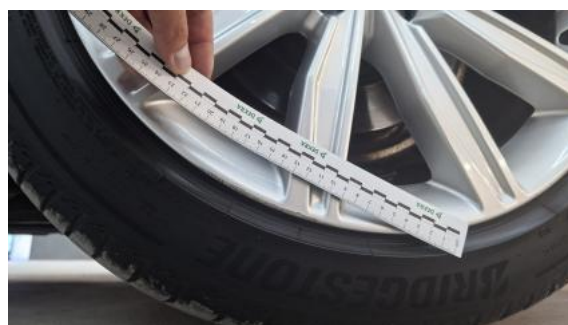
**Fot. 56**

Felga aluminiowa tylna L - Rysa/odprysk 2

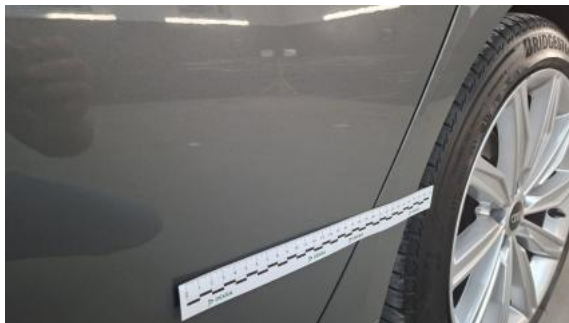
**Fot. 57**

| Poz. | Nazwa części | Nr katalogowy | Opis uszkodzenia | Czas [rbg] |
|---|---|---|---|---|
| 4 | Drzwi tylne (nieuzbrojone) L | 4K9833051E | zarysowanie | |

Drzwi tylne L - Rysa/odprysk 1

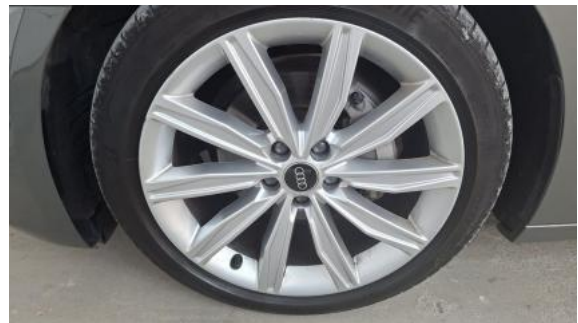
**Fot. 58**

Felga Aluminiowa przednia L - zdjęcie poglądowe 1

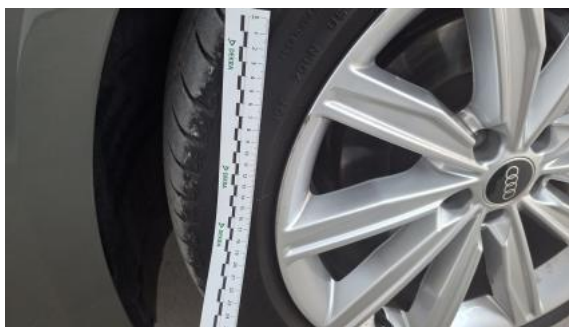
**Fot. 59**

| Poz. | Nazwa części | Nr katalogowy | Opis uszkodzenia | Czas [rbg] |
|---|---|---|---|---|
| 6 | Tarcza koła aluminiowa przód L | 4K0601025DR | zarysowanie | |

Felga Aluminiowa przednia L - Rysa/odprysk 1

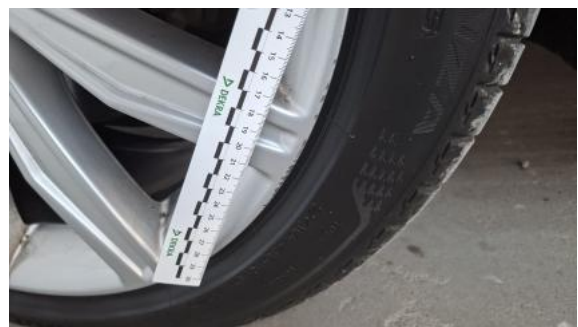
**Fot. 60**

Felga Aluminiowa przednia L - Rysa/odprysk 2

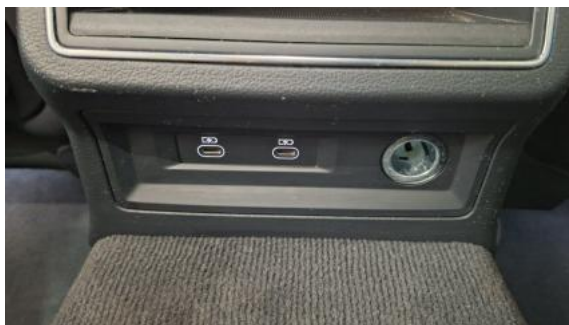
**Fot. 61**

Konsola tunelu śr. - Inne 1

| Poz. | Nazwa części | Nr katalogowy | Opis uszkodzenia | NS [%] |
|---|---|---|---|---|
| 3 | Nakładka konsoli środkowej tył | 4K08643766PS | pęknięcie | |
