## Ocena stanu technicznego pojazdu

| 0118037 | <b>TOYOTA, RAV4 16-18, RAV4 2.0 Premium 4x4 MS</b> | | | | KOM |
| WD1330H | JTMREREV80D117674 | | 13-12-2017/2017 | 10-12-2022 | Czarny/metalic |

**Data oględzin:** 27-08-2021

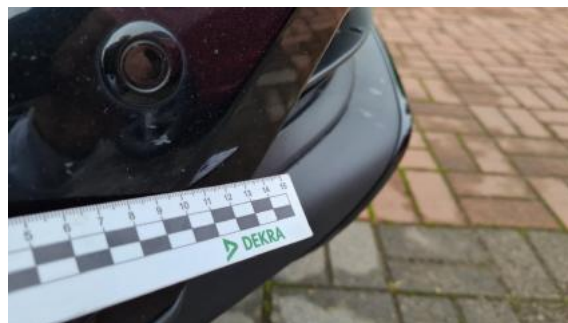
**Fot. 26**  
Zderzak (Rysa/Odprysk)

| Poz. | Nazwa części | Nr katalogowy | Opis uszkodzenia | Czas [rbg] |
|---|---|---|---|---|
| 1 | Nakładka zderzaka przedniego, góra | 521194A910 | rysa/odprysk | |

| Poz. | Nazwa części | Rodzaj lakierowania | Opis uszkodzenia | NS [%] |
|---|---|---|---|---|
| 1 | Zderzak przedni, część górna a-b | K3 | | |

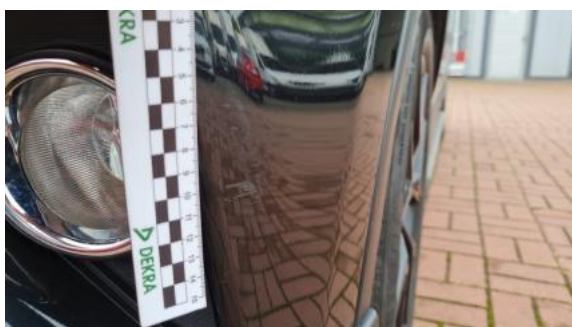
**Fot. 27**  
Zderzak (Rysa/Odprysk 1)

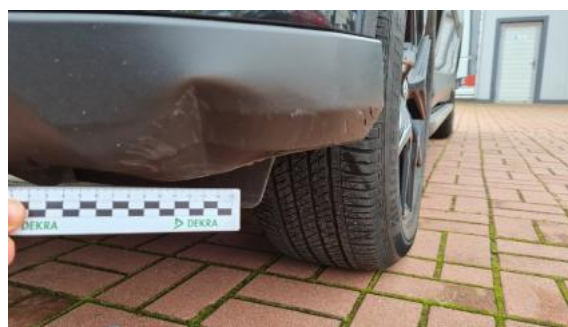
**Fot. 28**  
Zderzak (Wgniecie./Odształ.)

| Poz. | Nazwa części | Nr katalogowy | Opis uszkodzenia | NS [%] |
|---|---|---|---|---|
| 1 | Nakładka zderzaka przedniego, dół | 5241142070 | wgniecenie, głębokie, zarysowanie | |

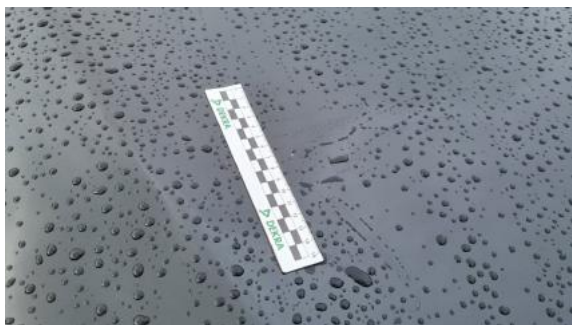
| Poz. | Nazwa części | Nr katalogowy | Opis uszkodzenia | Czas [rbg] |
|---|---|---|---|---|
| 1 | Pokrywa przednia | 5330142110 | rysa/odprysk | |

**Fot. 29**  
Pokrywa komory silnika (Rysa/Odprysk)

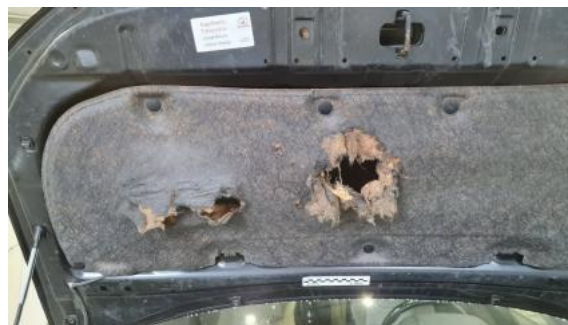
**Fot. 30**  
Wykładzina pokrywy komory silnika (Pęknięcie/Rozerwanie)

| Poz. | Nazwa części | Nr katalogowy | Opis uszkodzenia | NS [%] |
|---|---|---|---|---|
| 2 | Wykładzina tłumiąca pokrywy przedniej | 5334142090 | pęknięcie/rozerwanie | |

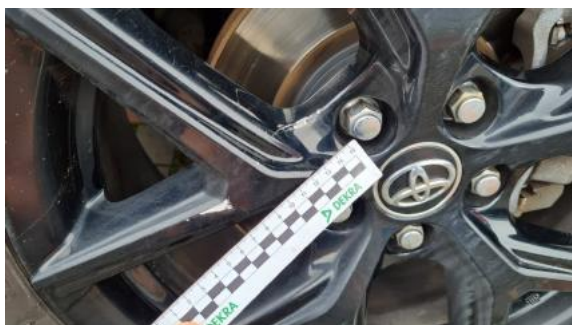
| Poz. | Nazwa części | Nr katalogowy | Opis uszkodzenia | Czas [rbg] |
|---|---|---|---|---|
| 14 | Felga koła przedniego prawego | | rysa/odprysk | |

**Fot. 31**  
Felga przednia prawa (Rysa/Odprysk)

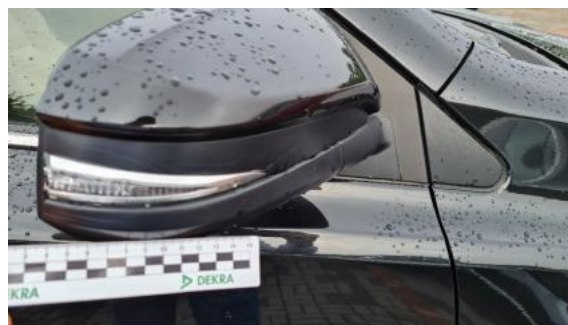
| Poz. | Nazwa części | Nr katalogowy | Opis uszkodzenia | Czas [rbg] |
|---|---|---|---|---|
| 6 | Ostona lusterka zewnętrznego R | 8791548040B0 | rysa/odprysk | |

**Fot. 32**  
Lusterko zewnętrzne prawe (Rysa/Odprysk)

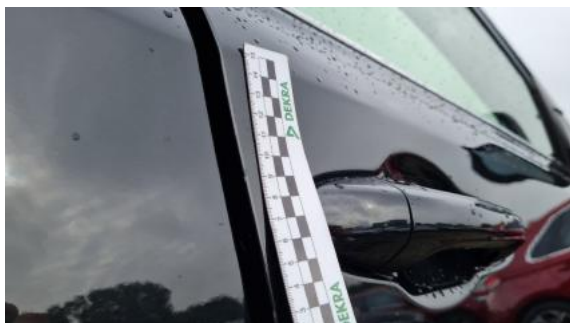
| Poz. | Nazwa części | Nr katalogowy | Opis uszkodzenia | Czas [rbg] |
|---|---|---|---|---|
| 4 | Drzwi przednie (nieuzbrojone) R | 6700142150 | rysa/odprysk | |

**Fot. 33**  
Drzwi przednie prawe (Rysa/Odprysk)

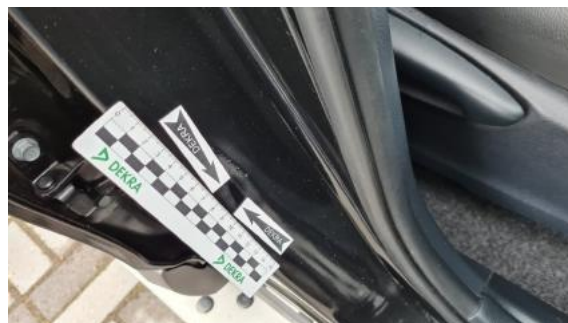
| Poz. | Nazwa części | Nr katalogowy | Opis uszkodzenia | Czas [rbg] |
|---|---|---|---|---|
| 9 | Próg/Słupki środkowy (B) R | 6131142040 | rysa/odprysk, wgniecenie | |

**Fot. 34**  
Słupek środkowy prawy (Wgniecie./Odształ.)

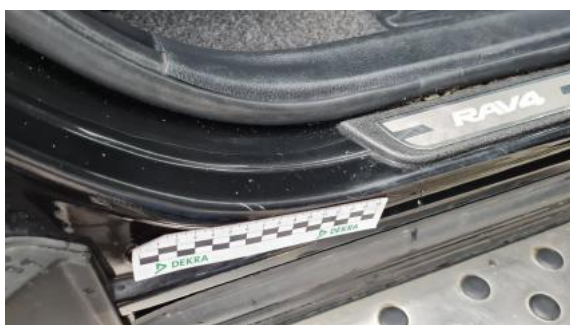
**Fot. 35**  
Próg prawy (Rysa/Odprysk)

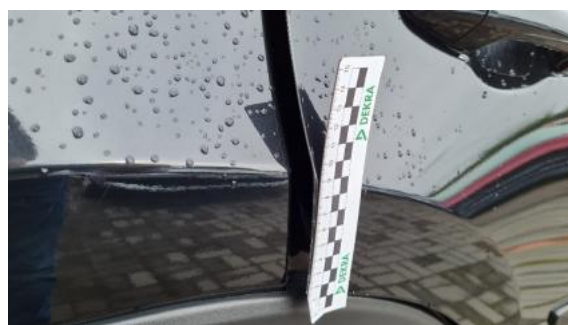
| Poz. | Nazwa części | Nr katalogowy | Opis uszkodzenia | Czas [rbg] |
|---|---|---|---|---|
| 7 | Drzwi tylne (nieuzbrojone) R | 6700342180 | rysa/odprysk | |

**Fot. 36**  
Drzwi tylne prawe (Rysa/Odprysk)

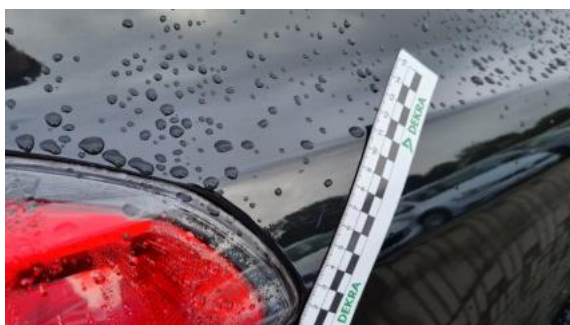
| Poz. | Nazwa części | Nr katalogowy | Opis uszkodzenia | Czas [rbg] |
|---|---|---|---|---|
| 12 | Łotnik tylny R | 6160142100 | rysa/odprysk | |

**Fot. 37**  
Błotnik tylny prawy/ściana boczna prawa (Rysa/Odprysk)

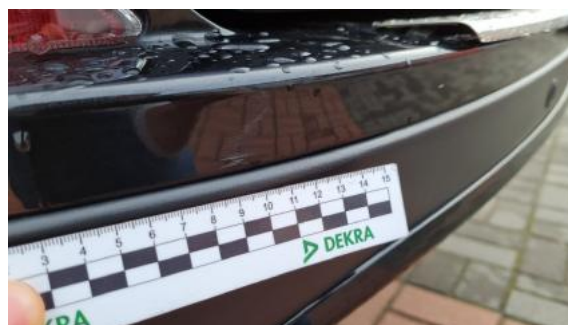
| Poz. | Nazwa części | Nr katalogowy | Opis uszkodzenia | Czas [rbg] |
|---|---|---|---|---|
| 10 | Nakładka zderzaka tylnego, góra | 5215942930 | rysa/odprysk, wgniecenie | |

**Fot. 38**  
Zderzak tylny (Rysa/Odprysk)

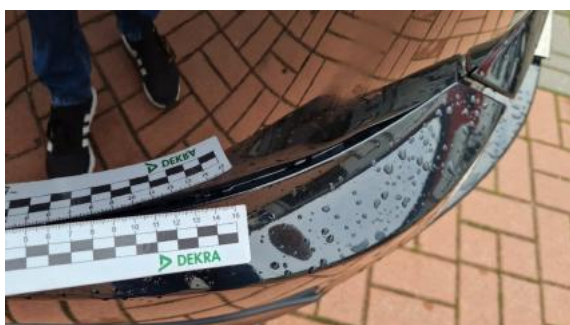
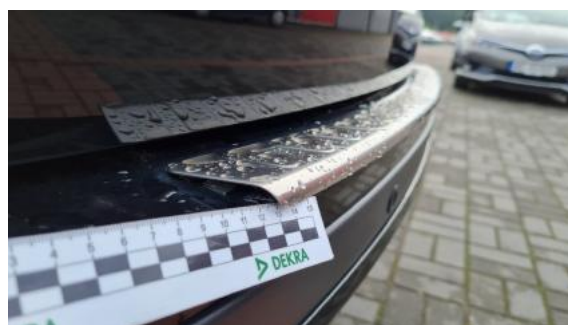
**Fot. 39**  
Zderzak tylny (Inne)

**Fot. 40**  
Zderzak tylny (Inne 1)

| Poz. | Nazwa części | Nr katalogowy | Opis uszkodzenia | Czas [rbg] |
|---|---|---|---|---|
| 3 | Listwa zderzaka tylnego | | inne:nieprawidłowe zamontowanie | 0.5 |

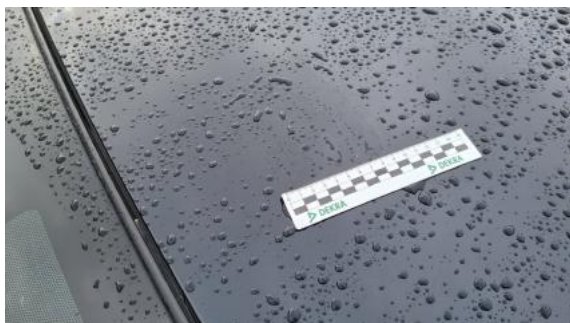
| Poz. | Nazwa części | Nr katalogowy | Opis uszkodzenia | Czas [rbg] |
|---|---|---|---|---|
| 2 | Dach | 6311142231 | rysa/odprysk | |

**Fot. 41**  
Dach (Rysa/Odprysk)

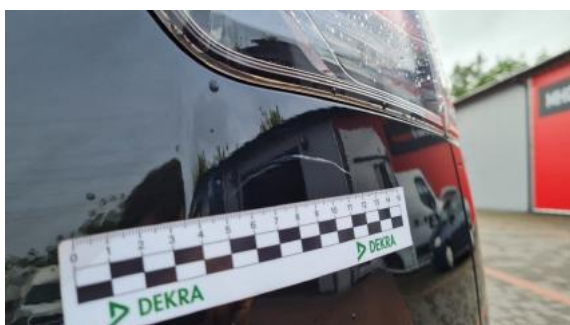
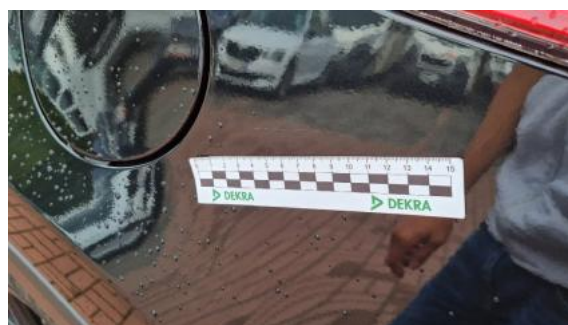
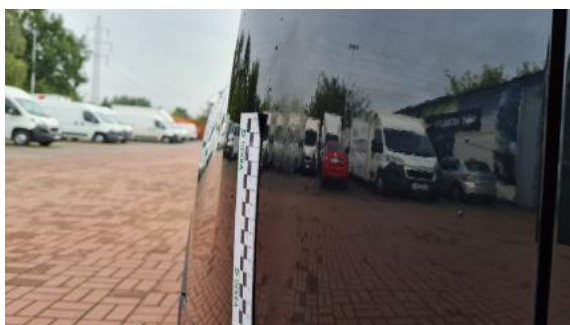
| Poz. | Nazwa części | Nr katalogowy | Opis uszkodzenia | Czas [rbg] |
|---|---|---|---|---|
| 11 | Łotnik tylny L | 6160242100 | rysa/odprysk, wtrącenia powłoki lakierowej | |

**Fot. 43**  
Błotnik tylny lewy/ściana boczna lewa (Rysa/Odprysk)

**Fot. 44**  
Błotnik tylny lewy/ściana boczna lewa (Rysa/Odprysk 1)

**Fot. 45**  
Błotnik tylny lewy/ściana boczna lewa (Inne)

| Poz. | Nazwa części | Rodzaj lakierowania | Opis uszkodzenia | NS [%] |
|---|---|---|---|---|
| 3 | Łotnik tylny F L | III | | |

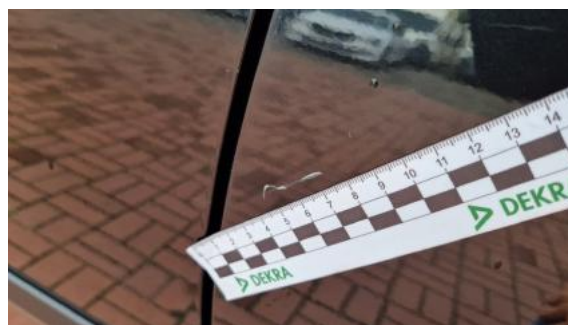
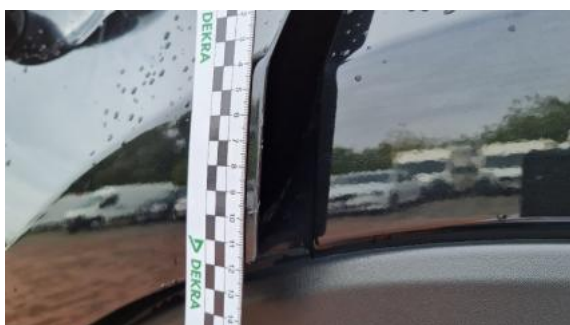
**Fot. 46**  
Drzwi tylne lewe (Rysa/Odprysk)

**Fot. 47**  
Drzwi tylne lewe (Rysa/Odprysk 1)

| Poz. | Nazwa części | Nr katalogowy | Opis uszkodzenia | Czas [rbg] |
|---|---|---|---|---|
| 2 | Drzwi tylne (nieuzbrojone) L | 6700442180 | zarysowanie | |

| Poz. | Nazwa części | Rodzaj lakierowania | Opis uszkodzenia | NS [%] |
|---|---|---|---|---|
| 2 | Drzwi tylne, część górna B-D L | III | | |

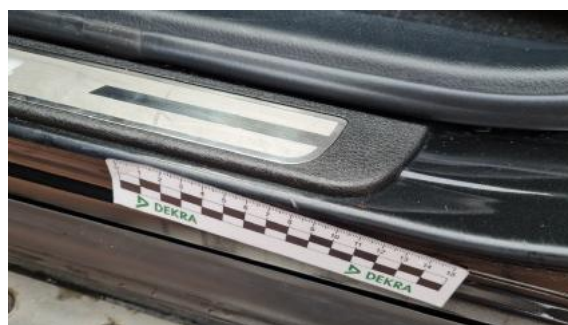
| Poz. | Nazwa części | Nr katalogowy | Opis uszkodzenia | Czas [rbg] |
|---|---|---|---|---|
| 8 | Próg/Słupki środkowy (B) L | 6131242040 | rysa/odprysk | |

**Fot. 48**  
Próg lewy (Rysa/Odprysk)

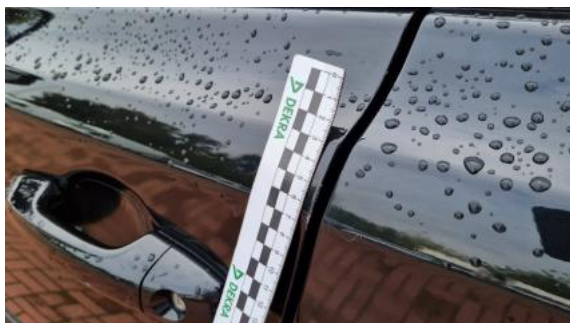
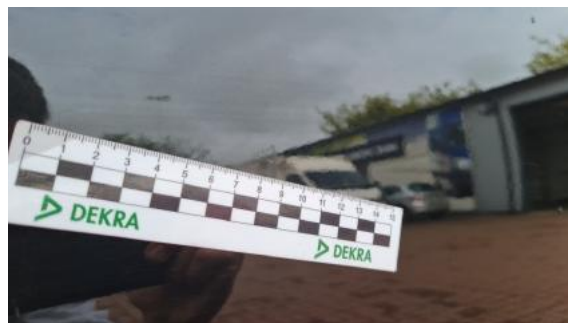
| Poz. | Nazwa części | Nr katalogowy | Opis uszkodzenia | Czas [rbg] |
|---|---|---|---|---|
| 3 | Drzwi przednie (nieuzbrojone) L | 6700242150 | rysa/odprysk | |

Drzwi przednie lewe (Rysa/Odprysk)

Drzwi przednie lewe (Rysa/Odprysk 1)

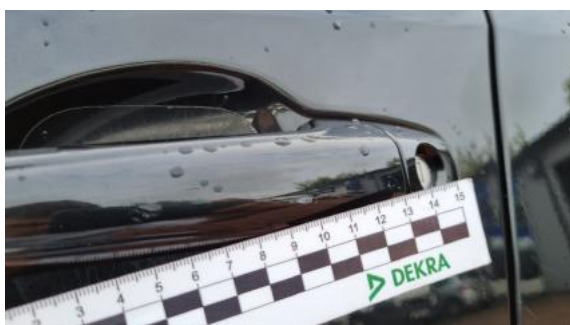
**Fot. 51**

| Poz. | Nazwa części | Nr katalogowy | Opis uszkodzenia | Czas [rbg] |
|---|---|---|---|---|
| 5 | Klamka zewnętrzna drzwi przednich L | 6921142040B0 | rysa/odprysk | |

Klamka drzwi prz. L (Rysa/Odprysk)

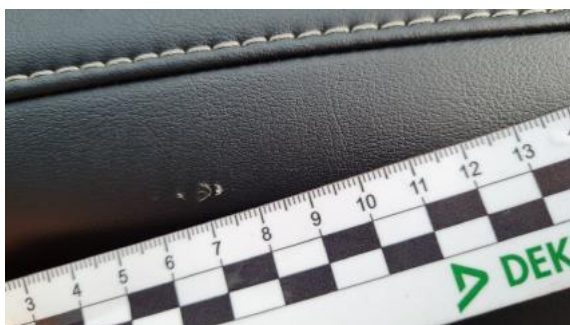
**Fot. 53**

| Poz. | Nazwa części | Nr katalogowy | Opis uszkodzenia | Czas [rbg] |
|---|---|---|---|---|
| 13 | Deska rozdzielcza cz.dolna boczna | 5531242060C0 | rysa/odprysk | |

Deska rozdzielcza (Rysa/Odprysk)
