## Poglądowy Raport Stanu Technicznego

Zadanie: Ocena stanu technicznego i określenie wartości rynkowej pojazdu

| DANE IDENTYFIKACYJNE POJAZDU | | Dane: [D] II-2021 | |
|---|---|---|---|
| Marka: | <b>TOYOTA</b> | Nr rejestracyjny: | <b>WE309UX</b> |
| Model pojazdu: | <b>ProAce Verso 1.5 CRD `16 E6.2 2.8t</b> | Nr Info-Ekspert: | <b>037-03126</b> |

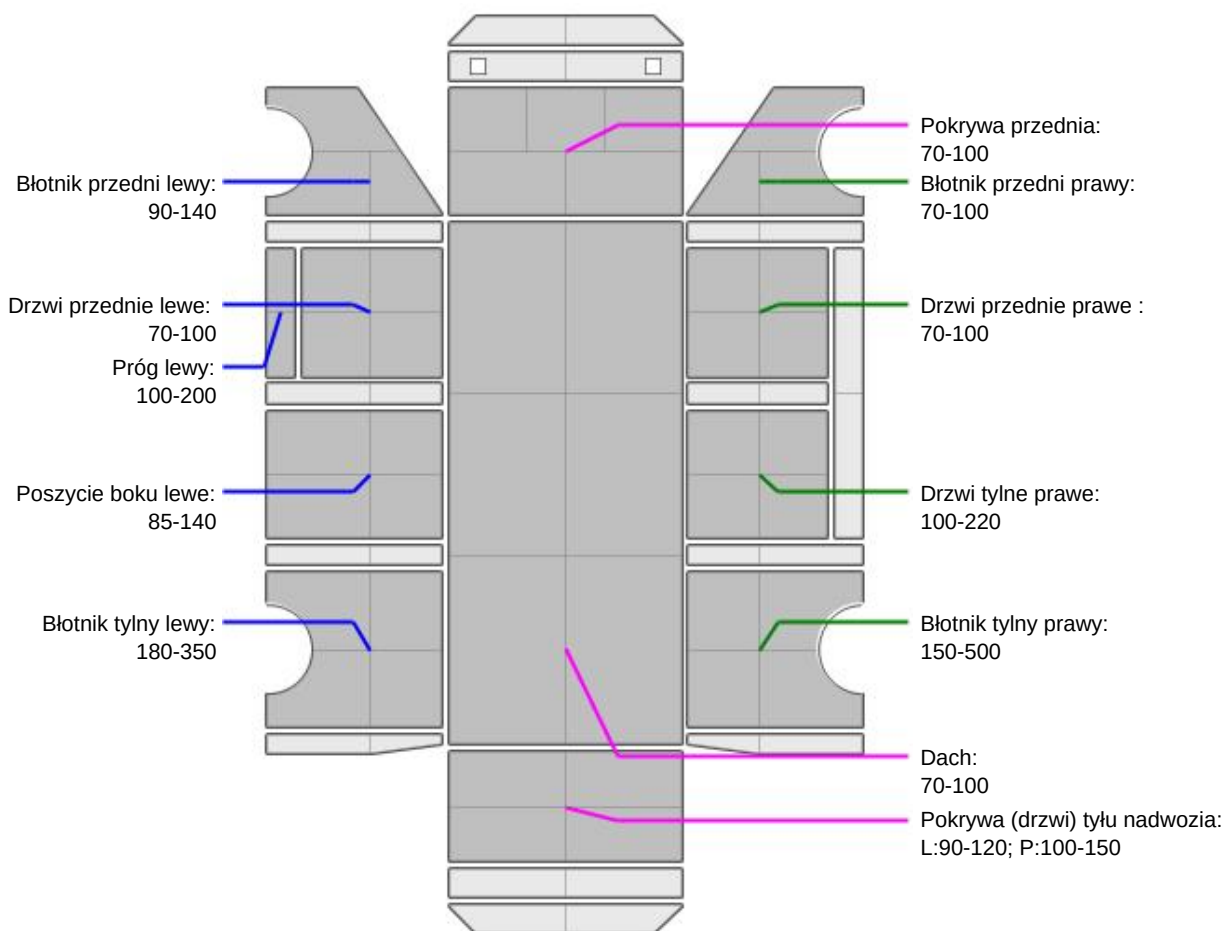
### NADWOZIE – Opis powłoki lakierowej

| L.p. | Nazwa elementu | L / P | Grubość powłoki [µm] | Opis |
| 1 | Pokrywa przednia | | 70-100 | |
| 2 | Dach | | 70-100 | |

| 3 | Błotnik przedni | L | 90-140 | |
| 4 | Próg | L | 100-200 | |
| 5 | Drzwi przednie | L | 70-100 | |
| 6 | Poszycie boku | L | 85-140 | |
| 7 | Błotnik tylny | L | 180-350 | |
| 8 | Błotnik przedni | P | 70-100 | |
| 9 | Drzwi przednie | P | 70-100 | |
| 10 | Drzwi tylne | P | 100-220 | |
| 11 | Błotnik tylny | P | 150-500 | |
| 12 | Pokrywa (drzwi) tyłu nadwozia | | L:90-120; P:100-150 | |

Rana dachu L: 140-210µm

Rana dachu P: 100-180µm

Podane przedziały grubości powłoki lakierowej, dotyczą punktów pomiarowych. Nie mogą być traktowane jako gwarancja, że grubość powłoki lakierowej w innych punktach nie wykracza poza te przedziały. Pomiar powłoki lakierowej został wykonany urządzeniem będącym w posiadaniu rzeczoznawcy. Pomiar wykonany innym przyrządem może się różnić.
