## Poglądowy Raport Stanu Technicznego

Zadanie: Ocena stanu technicznego i określenie wartości rynkowej pojazdu

| DANE IDENTYFIKACYJNE POJAZDU | | Dane: [D] II-2021 | |
|---|---|---|---|
| Marka: | <b>TOYOTA</b> | Nr rejestracyjny: | <b>WE308UX</b> |
| Model pojazdu: | <b>ProAce Verso 1.5 CRD `16 E6.2 2.8t</b> | Nr Info-Ekspert: | <b>037-03126</b> |

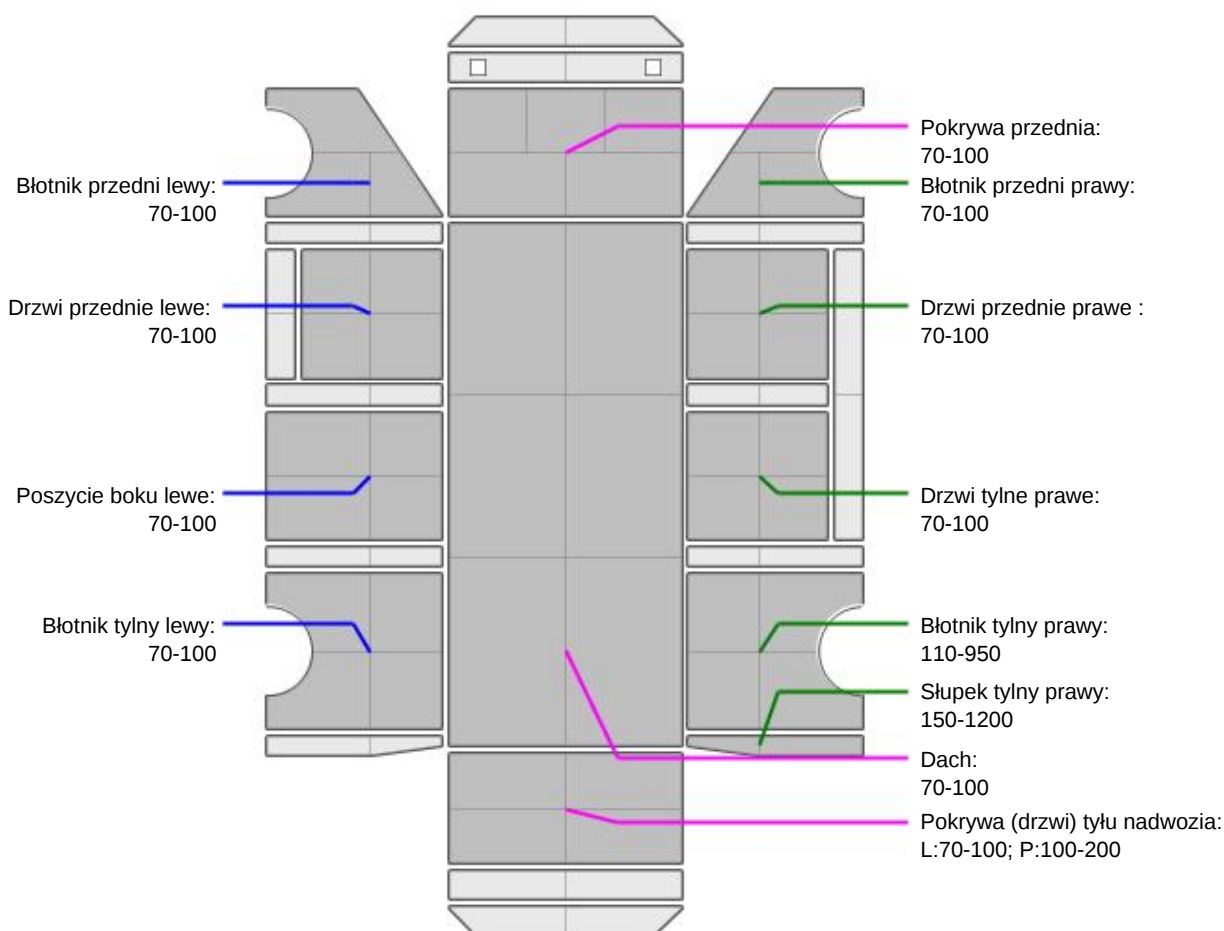
**NADWOZIE – Opis powłoki lakierowej**

| L.p. | Nazwa elementu | L / P | Grubość powłoki [µm] | Opis |
| 10 | Błotnik tylny | P | 110-950 | |
| 11 | Słupki tylny | P | 150-1200 | |
| 12 | Pokrywa (drzwi) tyłu nadwozia | | L:70-100; P:100-200 | |

Podane przedziały grubości powłoki lakierowej, dotyczą punktów pomiarowych. Nie mogą być traktowane jako gwarancja, że grubość powłoki lakierowej w innych punktach nie wykracza poza te przedziały. Pomiar powłoki lakierowej został wykonany urządzeniem będącym w posiadaniu rzeczoznawcy. Pomiar wykonany innym przyrządem może się różnić.
