## Ocena stanu technicznego pojazdu

| 0133716 | <b>BMW, Seria 5 [G30/F90] 16-20, 540i GPF xDrive aut</b> | | | | sedan |

**Data oględzin:** 03-11-2023

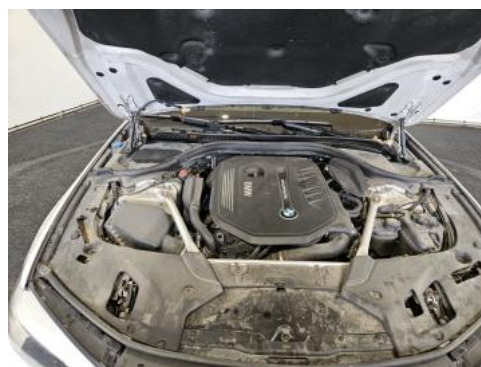
**Fot. 24**

Komora silnika

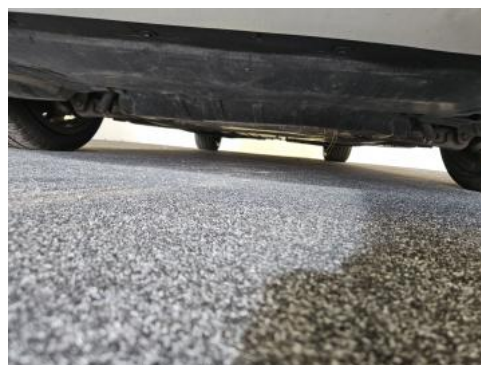
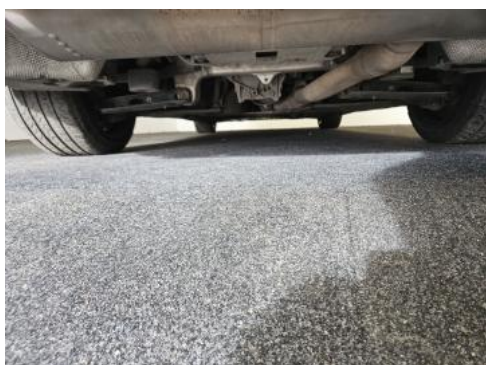
**Fot. 26**  
Spód pojazdu przód

**Fot. 27**  
Spód pojazdu tył

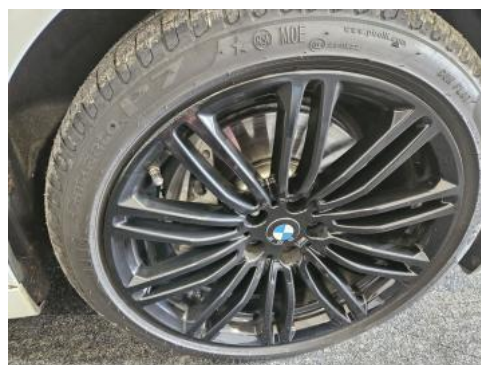
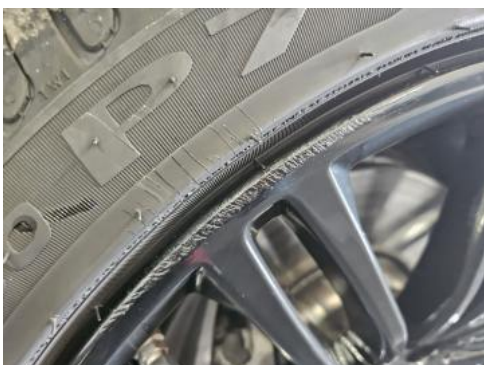
**Fot. 36**

Felga aluminiowa przednia P - zdjęcie pogładowe 1

Felga aluminiowa przednia P - Rysa/odprysk 1

| Poz. | Nazwa części | Nr katalogowy | Opis uszkodzeń | Czas [rbg] |
|---|---|---|---|---|
| 1 | Felga koła przedniego prawego | | zarysowanie | |

| Poz. | Nazwa części | Rodzaj lakierowania | Opis uszkodzenia | NS [%] |
|---|---|---|---|---|
| 1 | Tarcza koła (ALU) - duża | SP | | |

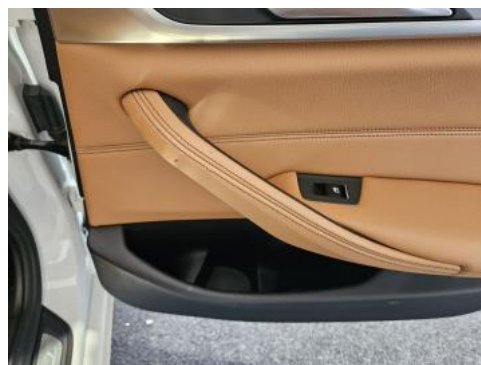
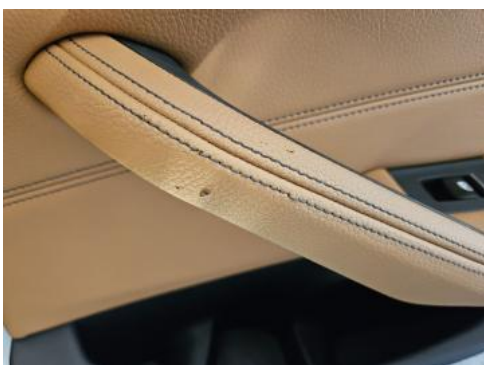
**Fot. 38**

Tapicerka drzwi tylnych P - zdjęcie pogładowe 1

Tapicerka drzwi tylnych P - Pęknięcie/rozerwanie 1

| Poz. | Nazwa części | Nr katalogowy | Opis uszkodzenia | NS [%] |
|---|---|---|---|---|
| 1 | Podłokietnik R | 51427489298 | pęknięcie/rozerwanie | |
