Nr zlecenia DEKRA: MHC/WAW/73885/21/11/17  
Nr zlecenia/szkody:  
Data zlecenia: 17-11-2021

## Ocena stanu technicznego pojazdu

| 0123574 | <b>SEAT, Leon ST 16-20, Leon 1.6 TDI Style S&amp;S</b> | | | | KOM |

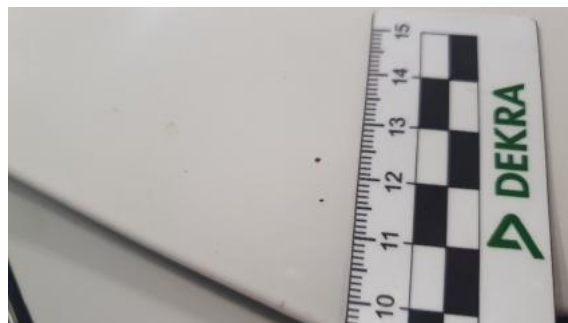
**Fot. 26**  
Pokrywa komory silnika (Rysa/Odprysk)

| Poz. | Nazwa części | Nr katalogowy | Opis uszkodzenia | Czas [rbg] |
|---|---|---|---|---|
| 1 | Pokrywa przednia | 5F0823031C | rysa/odprysk | |

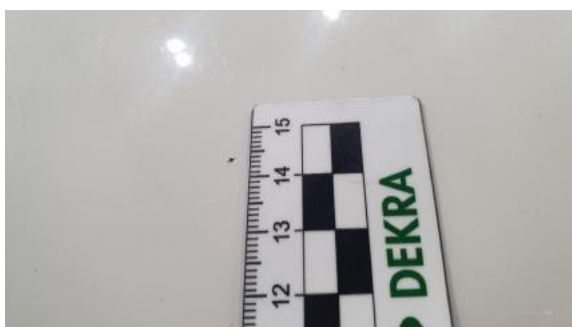
**Fot. 27**  
Pokrywa komory silnika (Rysa/Odprysk 1)

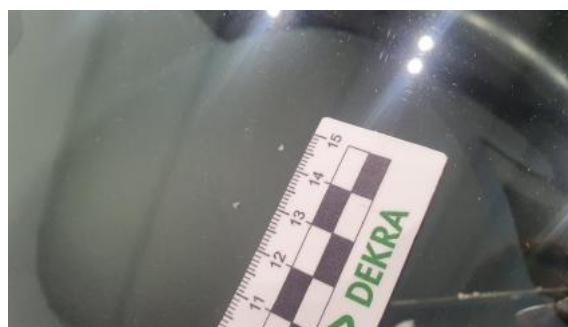
**Fot. 28**  
Szyba czołowa (Rysa/Odprysk)

| Poz. | Nazwa części | Nr katalogowy | Opis uszkodzenia | Czas [rbg] |
|---|---|---|---|---|
| 2 | Szyba przednia barwiona | 5F0845011HNVB | rysa/odprysk | |

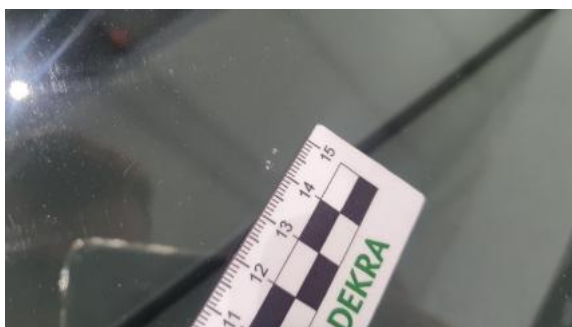
**Fot. 29**  
Szyba czołowa (Rysa/Odprysk 1)

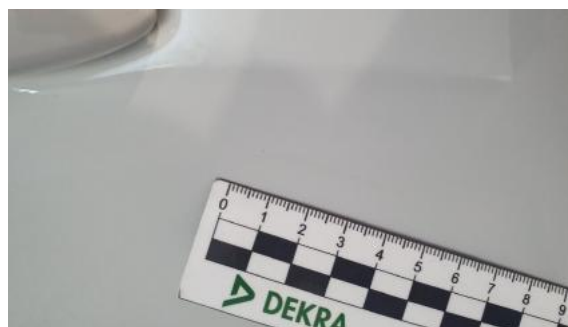
**Fot. 30**  
Drzwi przednie prawe (Rysa/Odprysk)

| Poz. | Nazwa części | Nr katalogowy | Opis uszkodzenia | Czas [rbg] |
|---|---|---|---|---|
| 5 | Drzwi przednie (nieuzbrojone) R | 5F4831056A | rysa/odprysk | |

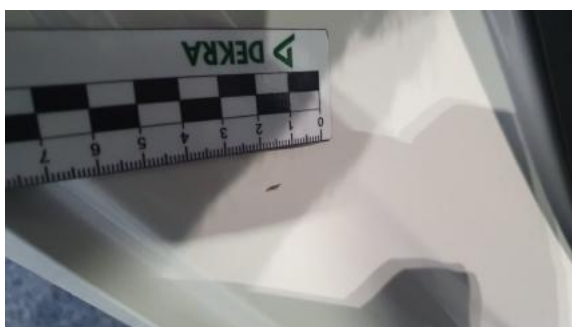
**Fot. 31**  
Błotnik tylny prawy/ściana boczna prawa (Rysa/Odprysk)

| Poz. | Nazwa części | Nr katalogowy | Opis uszkodzenia | Czas [rbg] |
|---|---|---|---|---|
| 9 | Błotnik tylny R | 5F9809838 | rysa/odprysk | |

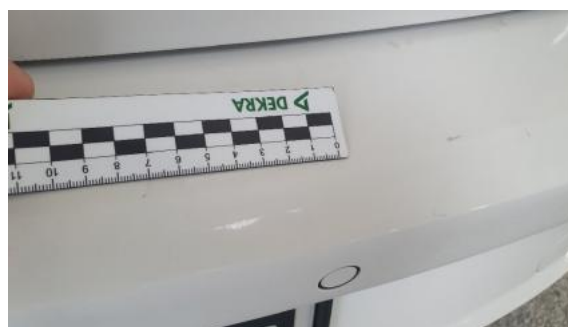
**Fot. 32**  
Zderzak tylny (Rysa/Odprysk)

| Poz. | Nazwa części | Nr katalogowy | Opis uszkodzenia | Czas [rbg] |
|---|---|---|---|---|
| 8 | Okładzina zderzaka tylnego | 5F9807421ADGRU | rysa/odprysk | |

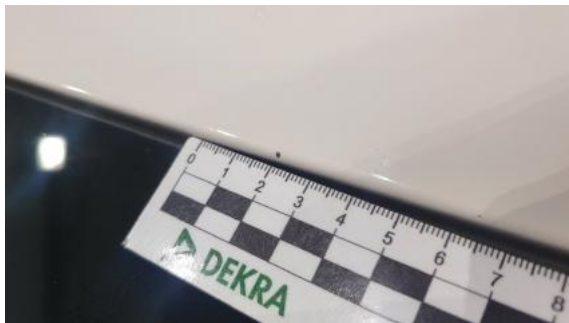
**Fot. 33**  
Dach (Rysa/Odprysk)

| Poz. | Nazwa części | Nr katalogowy | Opis uszkodzenia | Czas [rbg] |
|---|---|---|---|---|
| 3 | Dach | 5F9817111 | rysa/odprysk | |

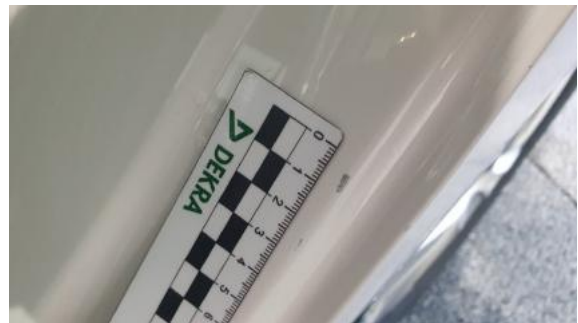
**Fot. 34**  
Błotnik tylny lewy/ściana boczna lewa (Rysa/Odprysk)

| Poz. | Nazwa części | Nr katalogowy | Opis uszkodzenia | Czas [rbg] |
|---|---|---|---|---|
| 1 | Błotnik tylny L | 5F9809837 | rysa/odprysk,<br>wgniecenie/odkształcenie | 1 |

| Poz. | Nazwa części | Rodzaj lakierowania | Opis uszkodzenia | NS [%] |
|---|---|---|---|---|
| 1 | Błotnik tylny K L | III | | |

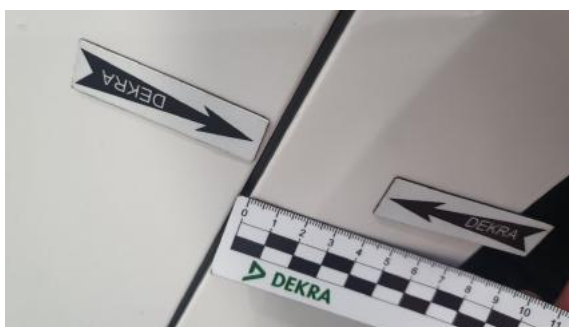
**Fot. 35**  
Błotnik tylny lewy/ściana boczna lewa (Wgniecie./Odształ.)

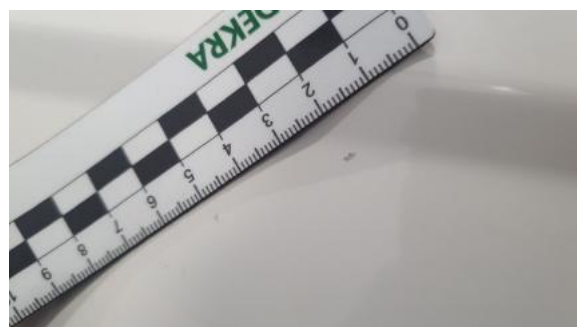
**Fot. 36**  
Drzwi tylne lewe (Rysa/Odprysk)

| Poz. | Nazwa części | Nr katalogowy | Opis uszkodzenia | Czas [rbg] |
|---|---|---|---|---|
| 7 | Drzwi tylne (nieuzbrojone) L | 5F9833055 | rysa/odprysk | |

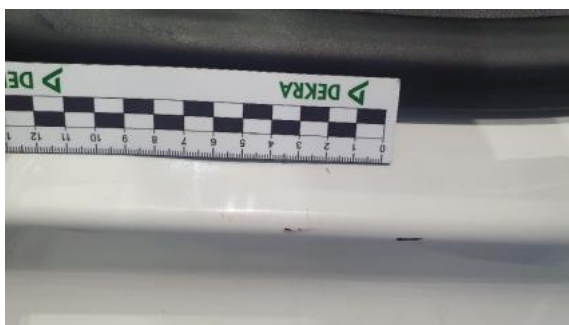
**Fot. 37**  
Próg lewy (Rysa/Odprysk)

| Poz. | Nazwa części | Nr katalogowy | Opis uszkodzenia | Czas [rbg] |
|---|---|---|---|---|
| 10 | Próg L | | rysa/odprysk | |

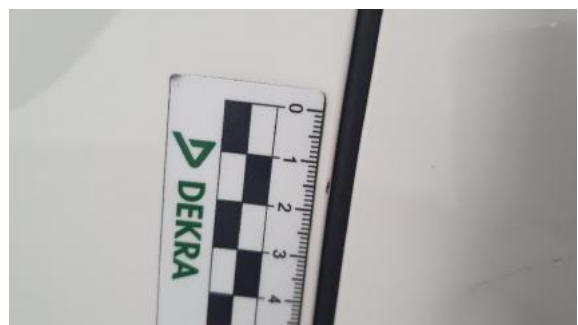
**Fot. 38**  
Drzwi przednie lewe (Rysa/Odprysk)

| Poz. | Nazwa części | Nr katalogowy | Opis uszkodzenia | Czas [rbg] |
|---|---|---|---|---|
| 4 | Drzwi przednie (nieuzbrojone) L | 5F4831055A | rysa/odprysk | |

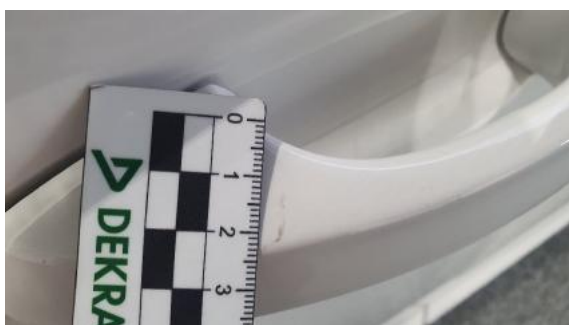
**Fot. 39**  
Klamka drzwi prz. L (Rysa/Odprysk)

| Poz. | Nazwa części | Nr katalogowy | Opis uszkodzenia | Czas [rbg] |
|---|---|---|---|---|
| 6 | Klamka zewnętrzna drzwi przednich L | 5G0837205NGRU | rysa/odprysk | |
