Nr zlecenia DEKRA: MHC/WAW/56516/21/09/01  
 Nr zlecenia/szkody:  
 Data zlecenia: 01-09-2021

## Ocena stanu technicznego pojazdu

| 0138280 | <b>VOLKSWAGEN, Passat [B8] 19-, Passat 2.0 TSI Business DSG</b> | | | | sedan |

**Data oględzin:** 03-09-2021

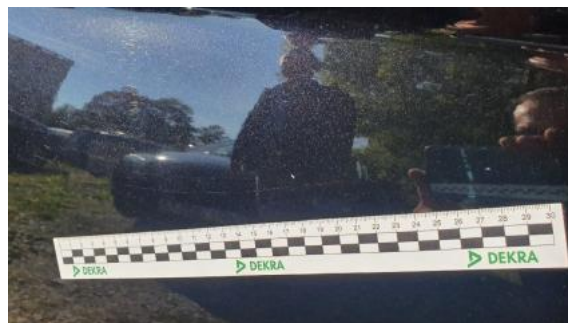
| Poz. | Nazwa części | Nr katalogowy | Opis uszkodzenia | Czas [rbg] |
|---|---|---|---|---|
| 1 | Drzwi przednie (nieuzbrojone) R | 3G0831056AG | rysa/odprysk | |

**Fot. 26**  
Drzwi przednie prawe (Rysa/Odprysk)

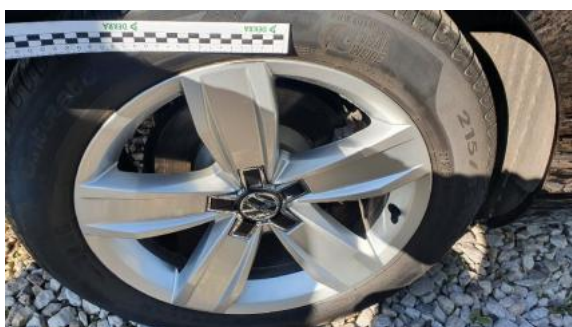
| Poz. | Nazwa części | Nr katalogowy | Opis uszkodzenia | Czas [rbg] |
|---|---|---|---|---|
| 4 | Felga koła tylnego prawego | | rysa/odprysk | |

**Fot. 27**  
Felga tylna prawa (Rysa/Odprysk)

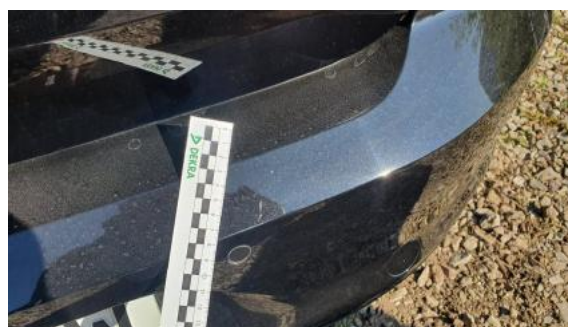
| Poz. | Nazwa części | Nr katalogowy | Opis uszkodzenia | Czas [rbg] |
|---|---|---|---|---|
| 2 | Okiadzina zderzaka tylnego | 3G5807417FGRU | rysa/odprysk | |

**Fot. 28**  
Zderzak tylny (Rysa/Odprysk)

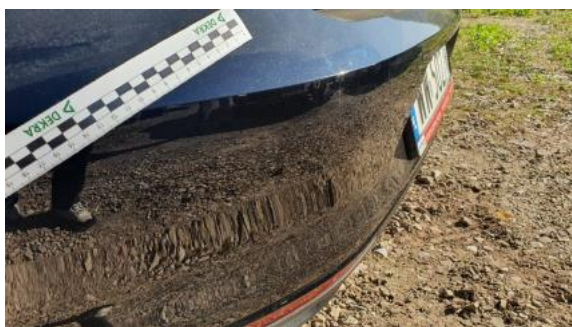
**Fot. 29**  
Zderzak tylny (Rysa/Odprysk 1)

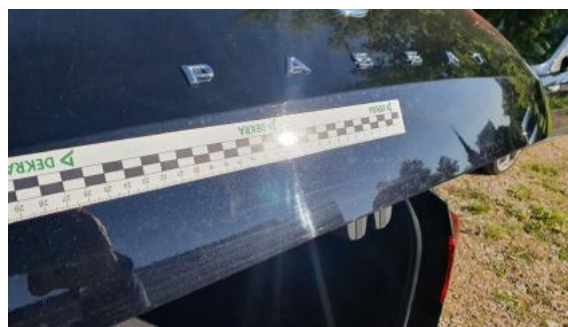
| Poz. | Nazwa części | Nr katalogowy | Opis uszkodzenia | Czas [rbg] |
|---|---|---|---|---|
| 3 | Pokrywa tylna | 3G5827025A | rysa/odprysk | |

**Fot. 30**  
Pokrywa bagażnika (Rysa/Odprysk)

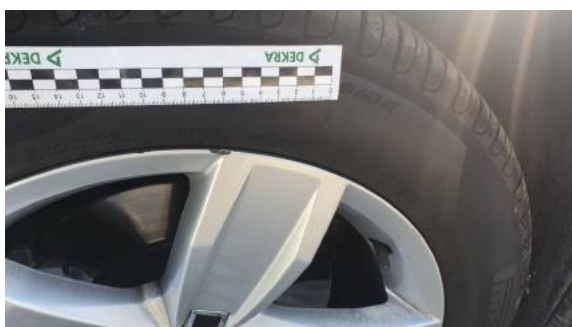
| Poz. | Nazwa części | Nr katalogowy | Opis uszkodzenia | Czas [rbg] |
|---|---|---|---|---|
| 5 | Felga koła przedniego lewego | | rysa/odprysk | |

**Fot. 31**  
Felga przednia lewa (Rysa/Odprysk)
